# Skogaholms huvudbyggnad

Renovering av södra fasaden 2001 - 2002

Kulturhistoriska avd.  
Karin Blent 2001 12

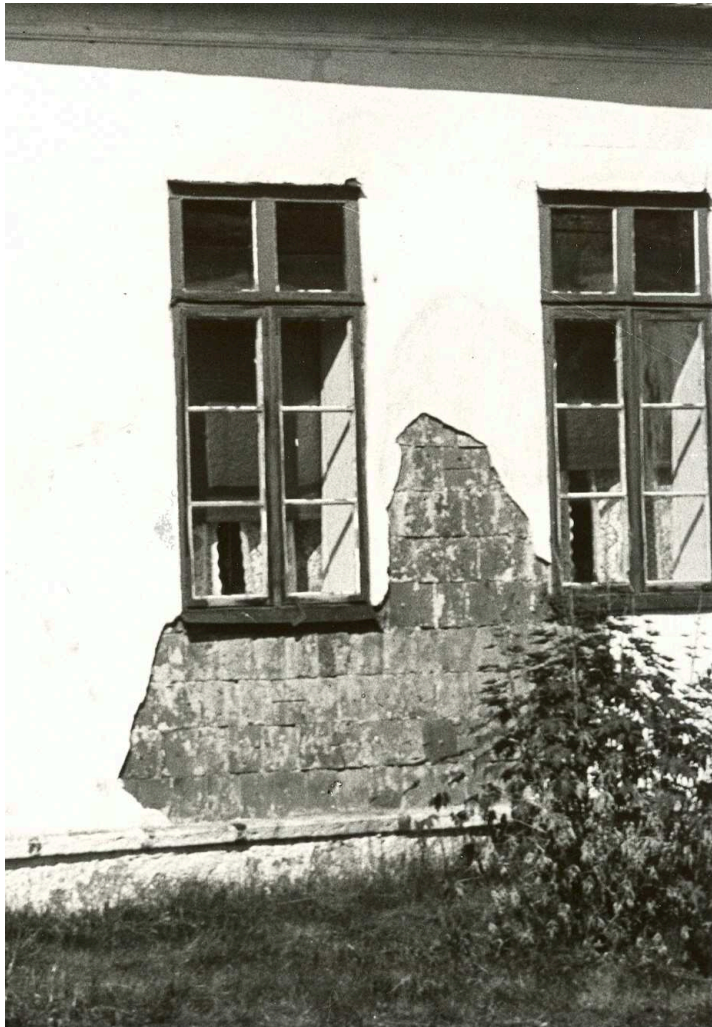
*Skogaholm på ursprunglig plats 1923. Ett putssläpp under ett av fönstren på framsidan blottar spiktegelt från 1790-talet. Foto Nordiska museet.*

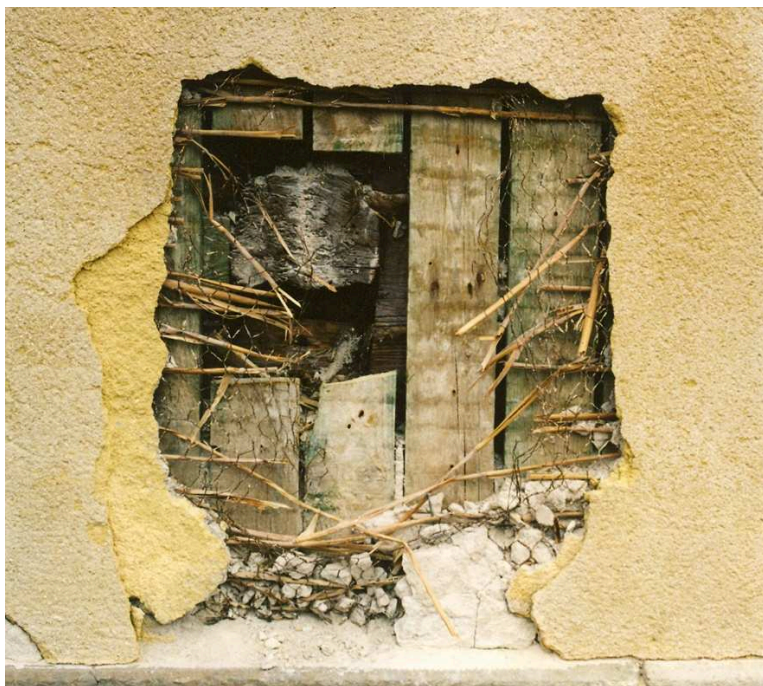
I början av det här året rasade det yttre putskiktet på Skogaholms söderfasad ner. Orsakerna är flera, men vi kan konstatera att framförallt vinterns temperaturväxlingar samt tidigare putsutförande har orsakat raset.

Den nuvarande putsen är fäst på ett ståltrådsnät med gles vass. Nätet är i sin tur spikat på en glespanel av stående ca 10 cm breda impregnerade bräder spikade på timret med ca 10 mm mellanrum. När denna putsbärare sattes upp är inte känt, men det troliga är att den är den ”ursprungliga” från när huset återuppfördes på Skansen.

*Nuvarande putsbärare på Skogaholm.*

All befintlig puts knackas ner och vassmattan samt panelen rivs. Därefter görs en noggrann besiktning av timmerstommen och eventuella skador i timret åtgärdas.

Som ny putsbärare spikas direkt på timret ett reveteringstegel, i enlighet med det ursprungliga utförandet från 1790-talet. Tegelfasaden putsas sedan med ett kalkbruk, enligt senare anvisningar.

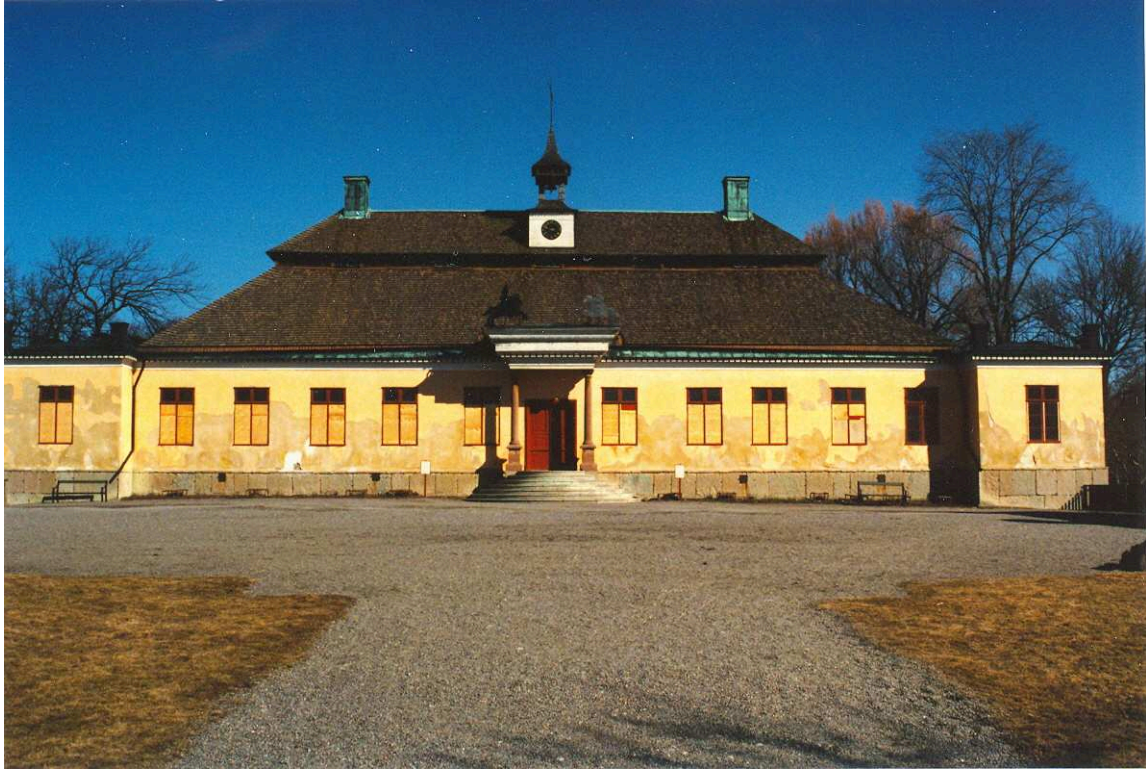
Skogaholms södra fasad i april 2001.  
Film nr.2542

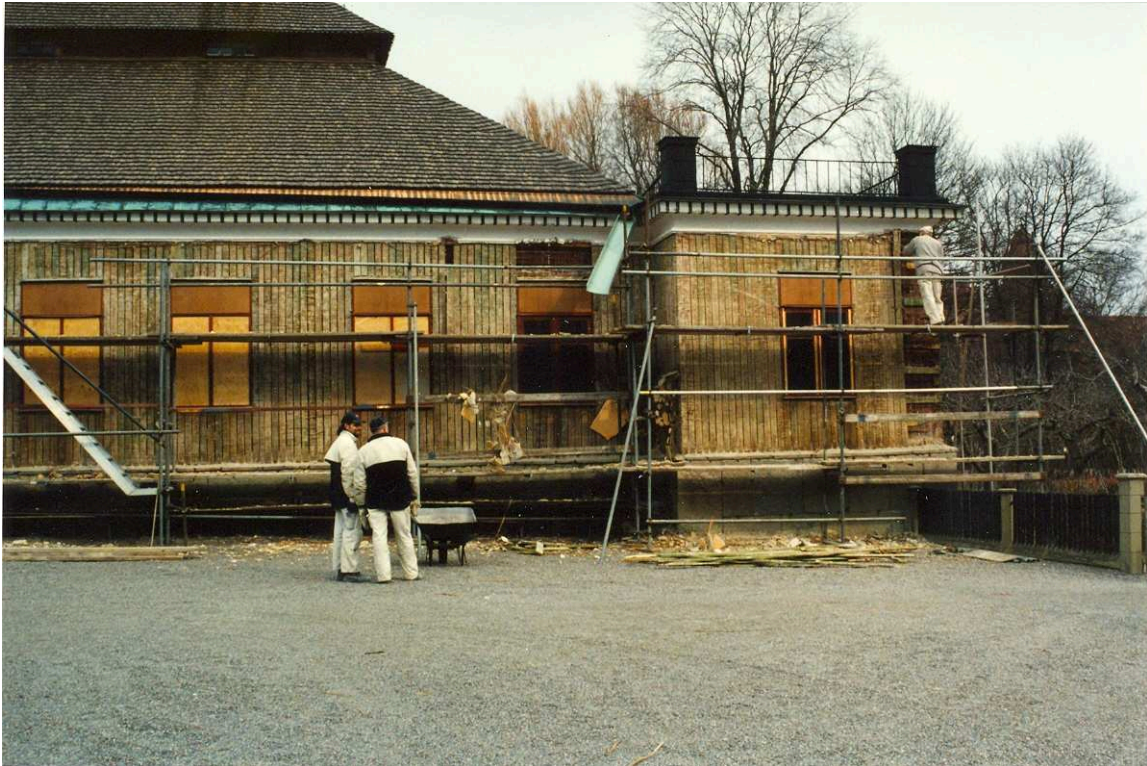
Putsen riven och panelen frilagd. Film nr. 2542

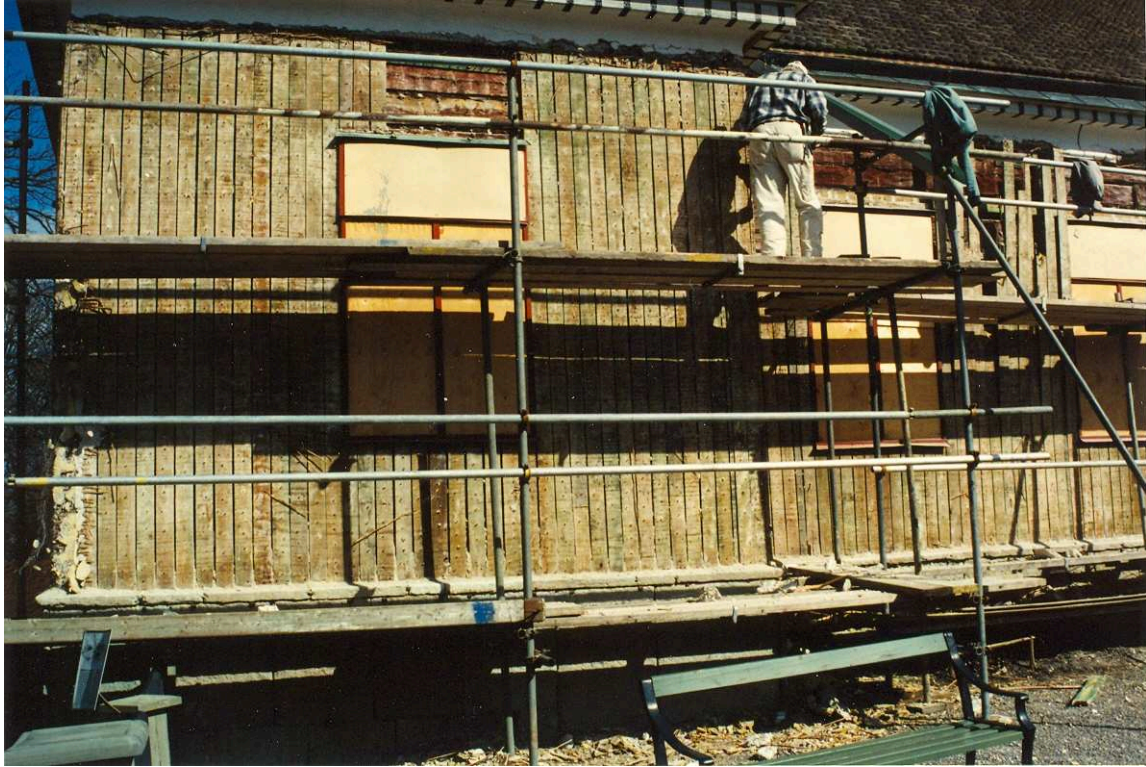
Rivning av panelen. Film nr. 2542

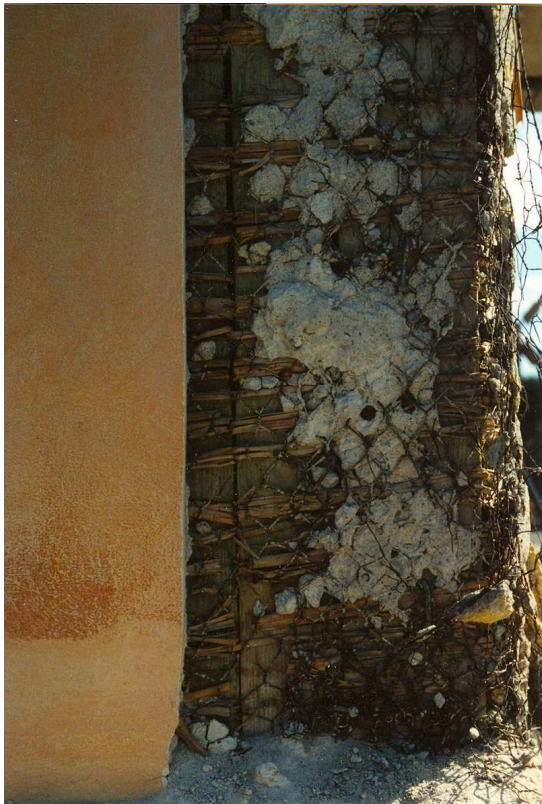
Detalj av putsbäraren av nät och vass.  
Film nr 2542

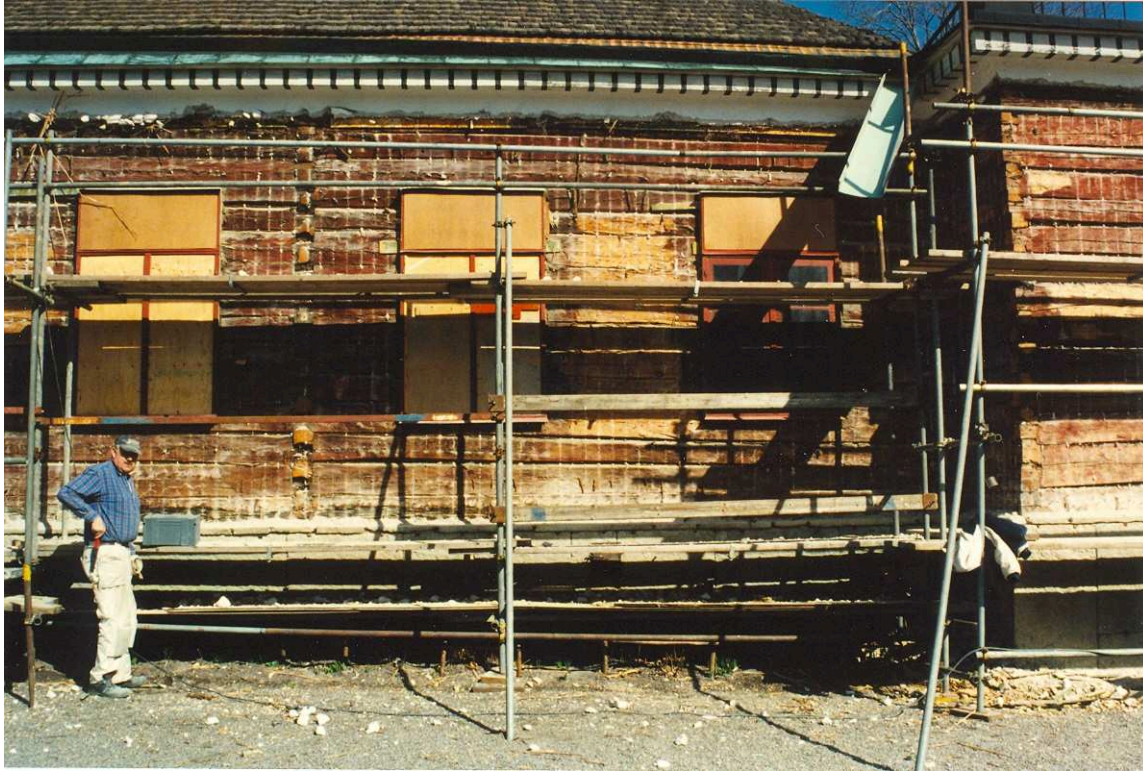
Timmerstommen blottlagd. Film nr. 2542

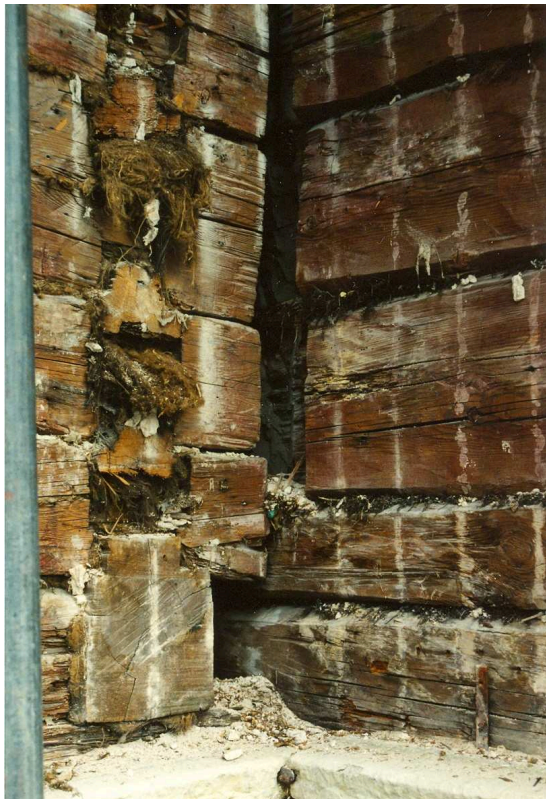
Skarven mellan stora huset och östra Paviljongen. Film nr 2542

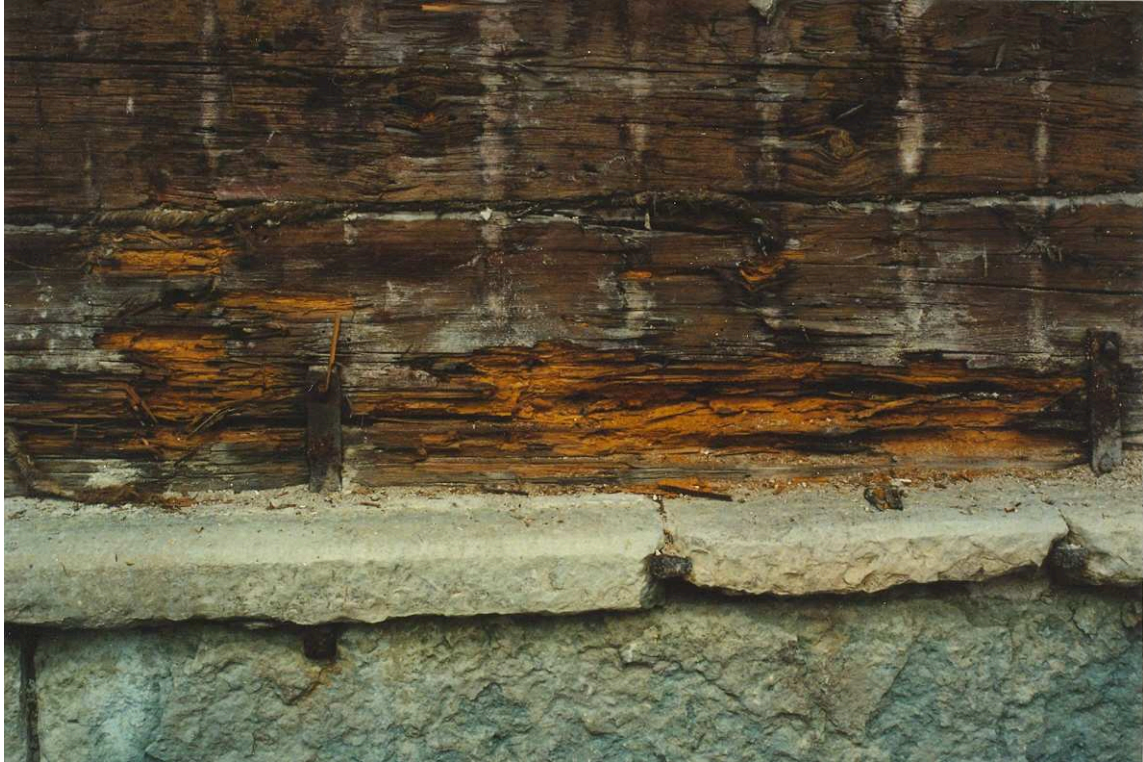
Rötskador i timmerstommen i sydöstra hörnet under takfoten har åtgärdats. Mindre ytliga rötskador i syllan har dock inte åtgärdats, eftersom de inte bedömdes så allvarliga. Istället har en blyplåt monterats som dragits upp så att den täcker dessa områden.

Rötskador i syllen. Film nr. 2542

Efter samråd med byggnadsantikvarie Ingvar Hedenrud, Restaurator AB, beslutades att övergången mellan syllen och stensockeln skulle täckas med en 1 mm tjock blyplåt för att skydda syllen mot ytterligare rötskador. Plåten har på väggen dragits upp över syllen och på sockeln skurits jäms med putskanten.

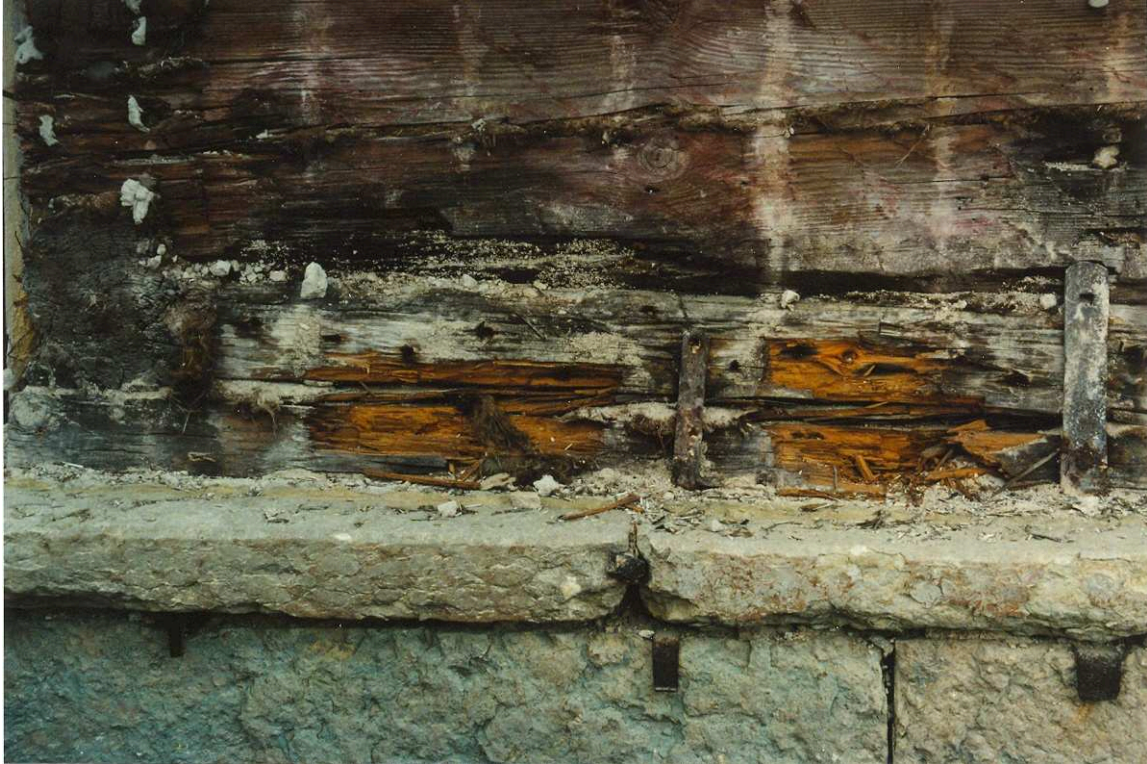
Rötskador i syllen

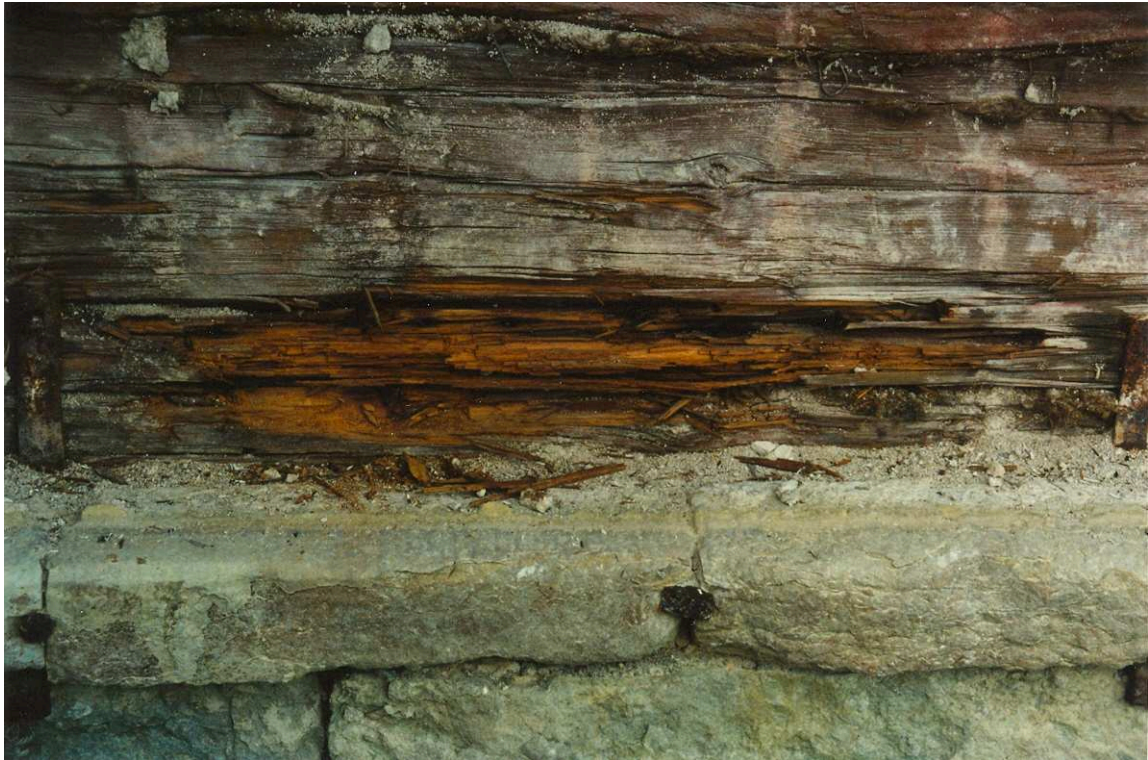
Rötskada i syllen

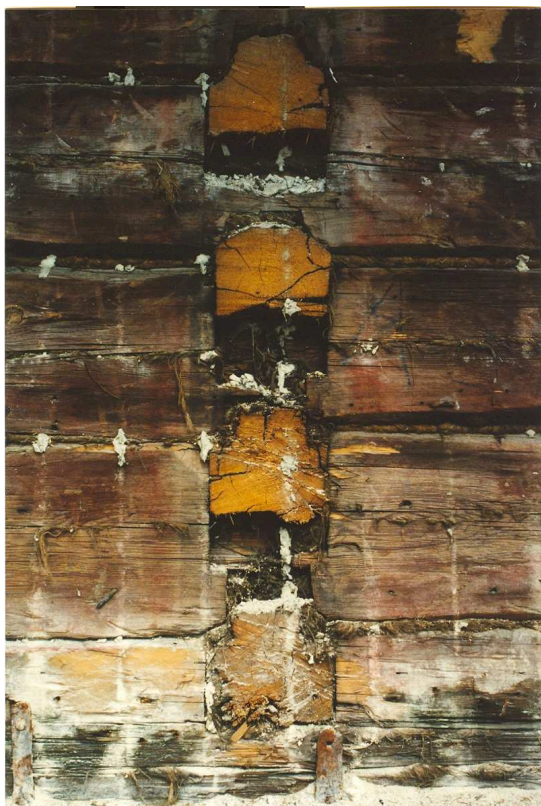
Avsågade knutar. Film nr 2542

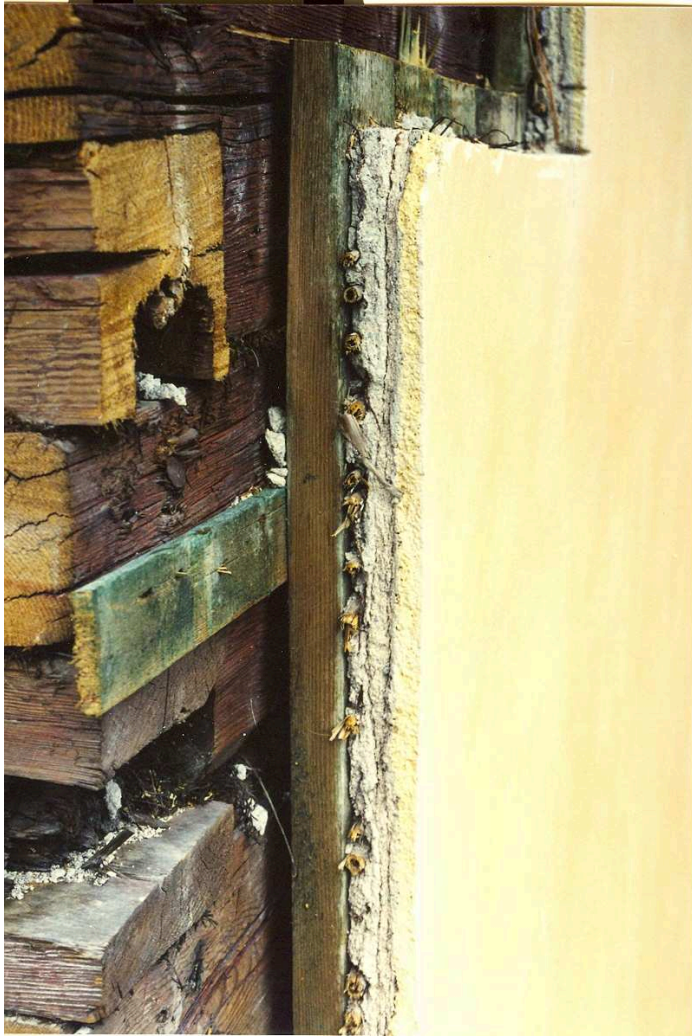
Detalj av panel och putsskikt i sydöstra hörnet.

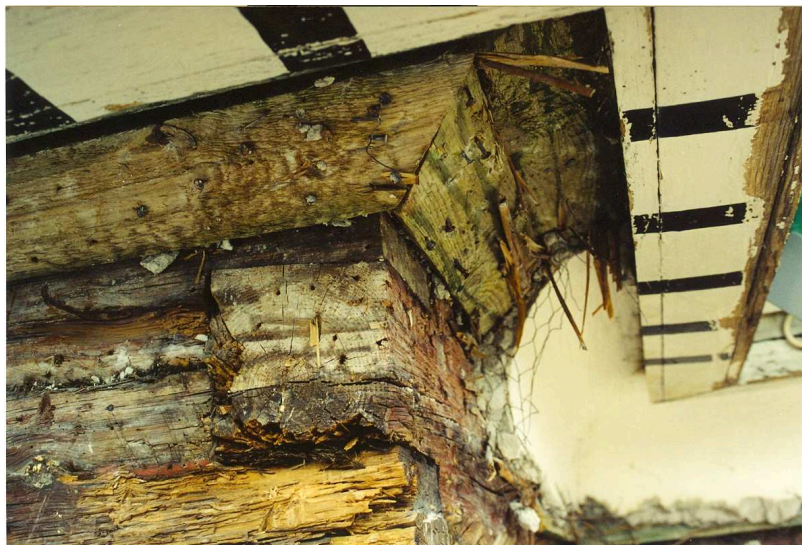
Detalj av takfoten i sydöstra hörnet. Film nr 2548.

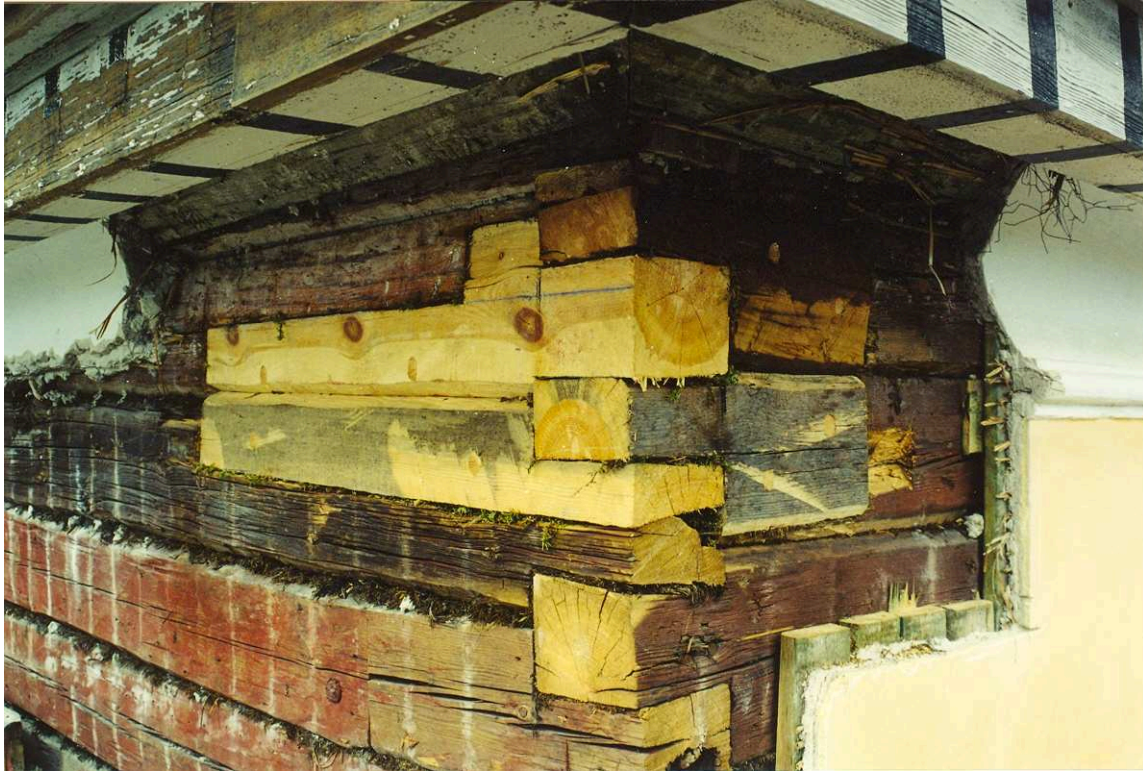
Rötskadat timmer ersatt med nytt virke i Sydöstra hörnet av östra paviljongen. Film nr. 2548

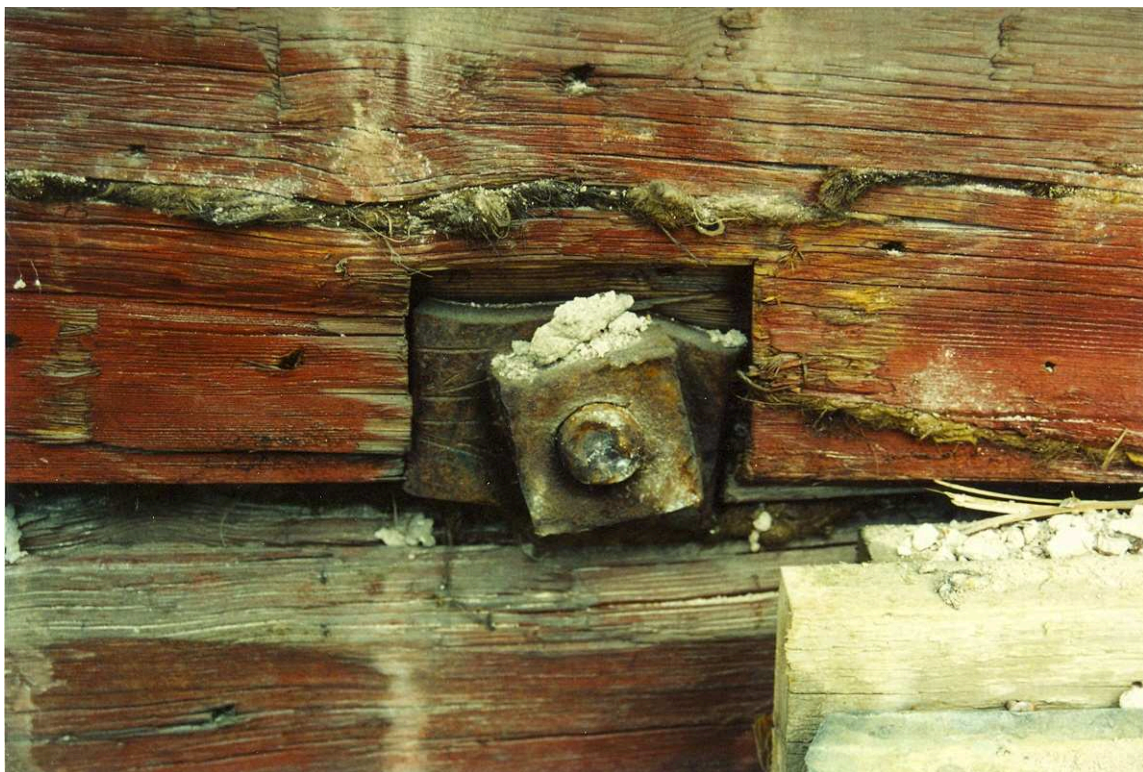
Bult till stag i södra väggen östra delen. Film nr. 2548

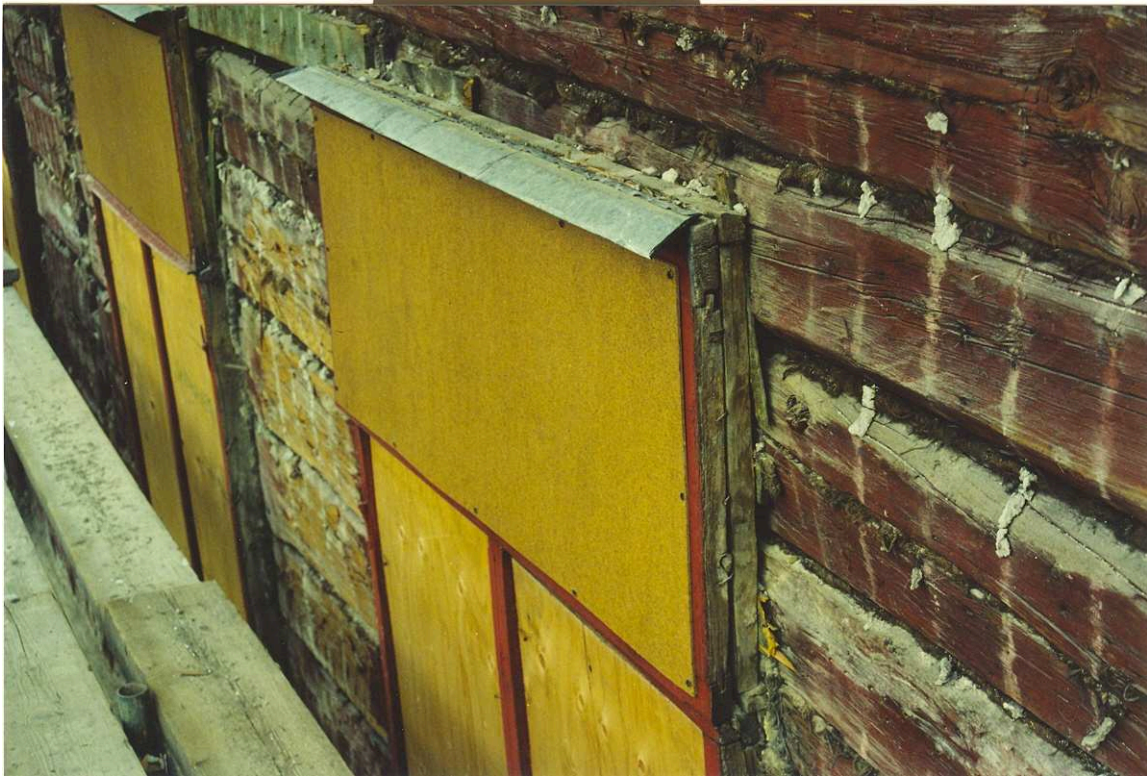
Fönster i östra delen. Film nr. 2548

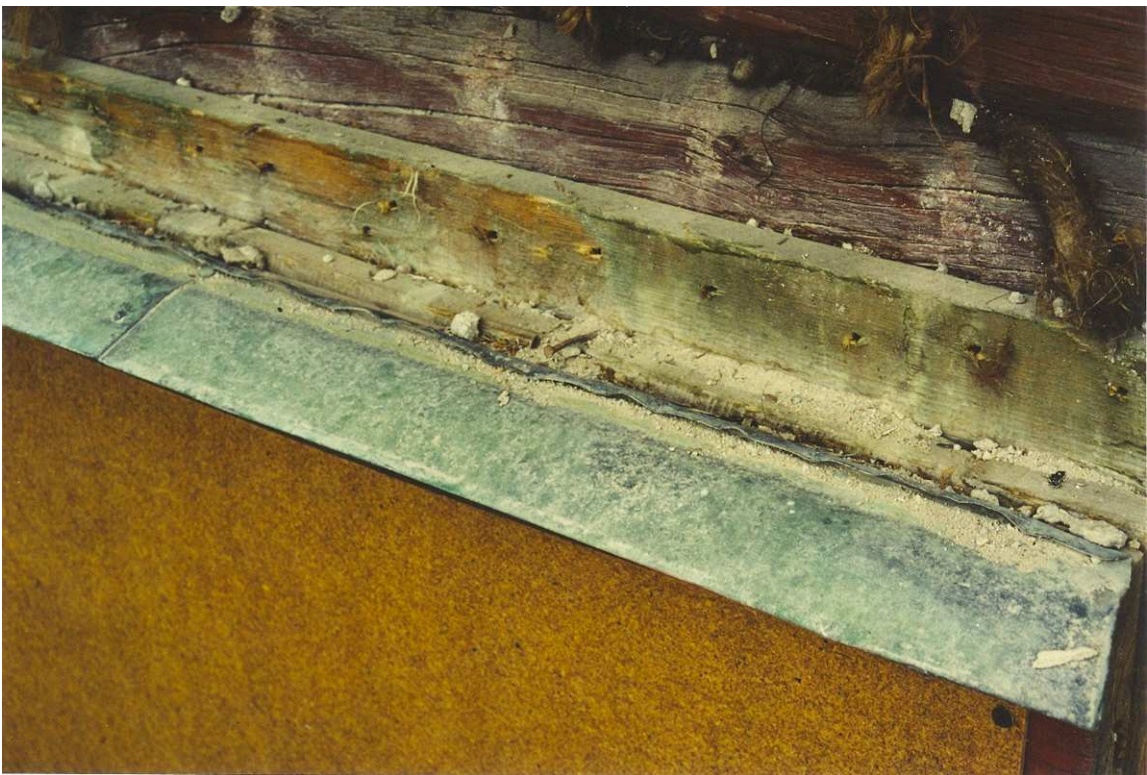
Detalj av ovan.

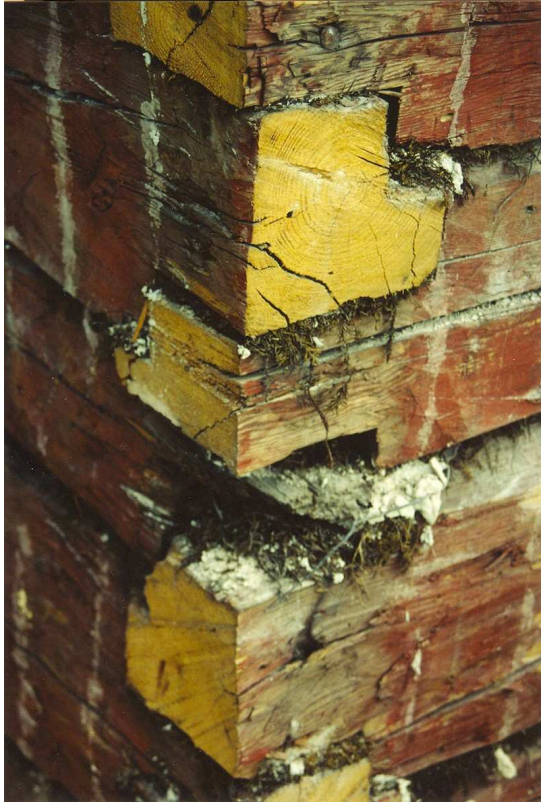
Detalj av avsågad knut. Film nr. 2548

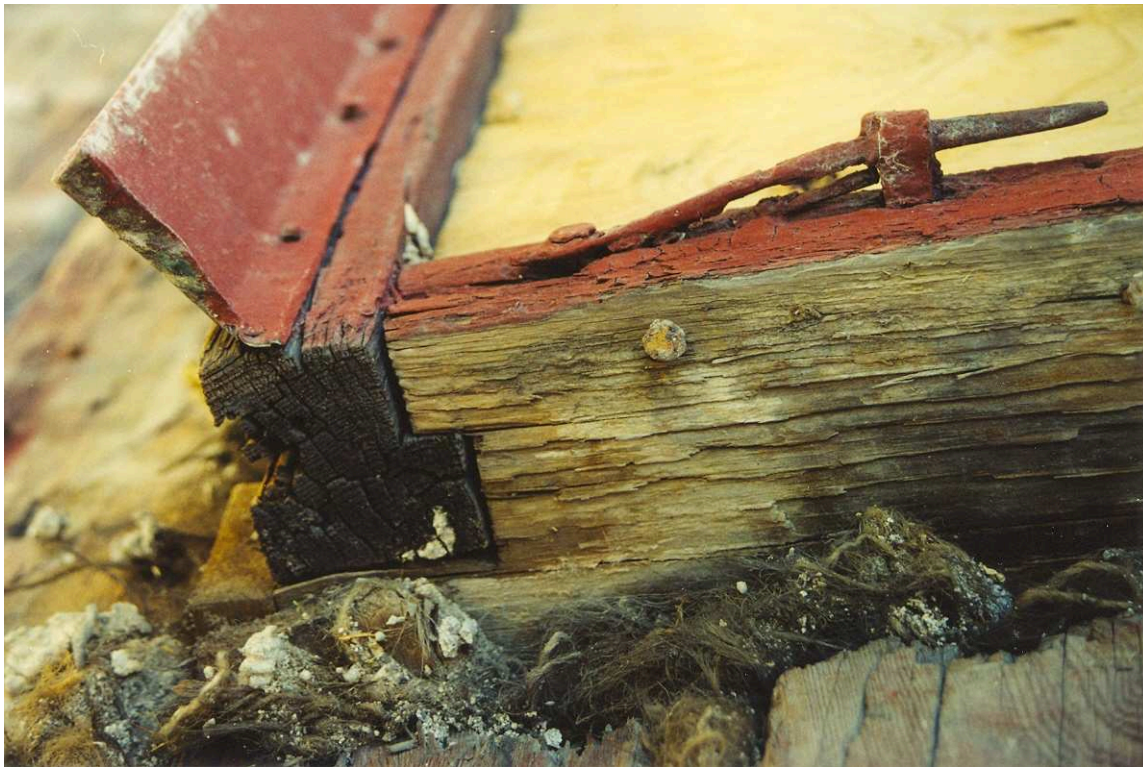
Rötskadat virke i karmbottenstyckena på har bytts på några fönster.

Detalj av karmbottenstycke.  
Film nr. 2547

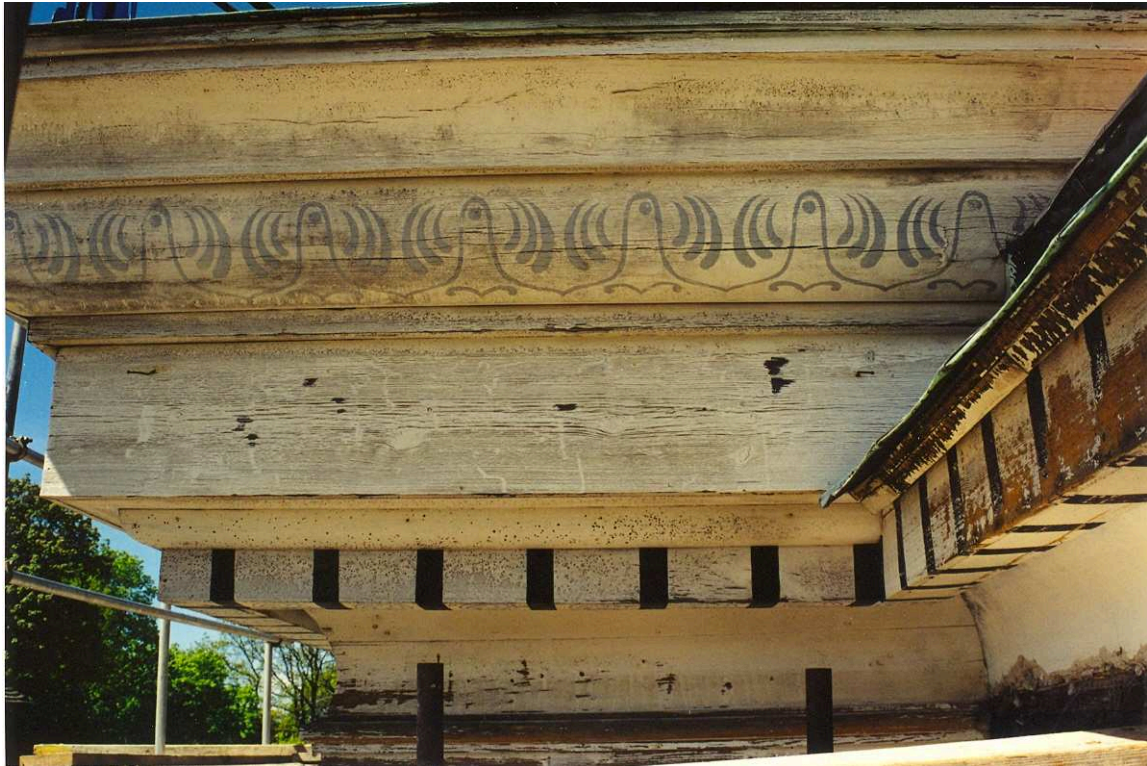
Baldakinens målade dekor. Film nr. 2547

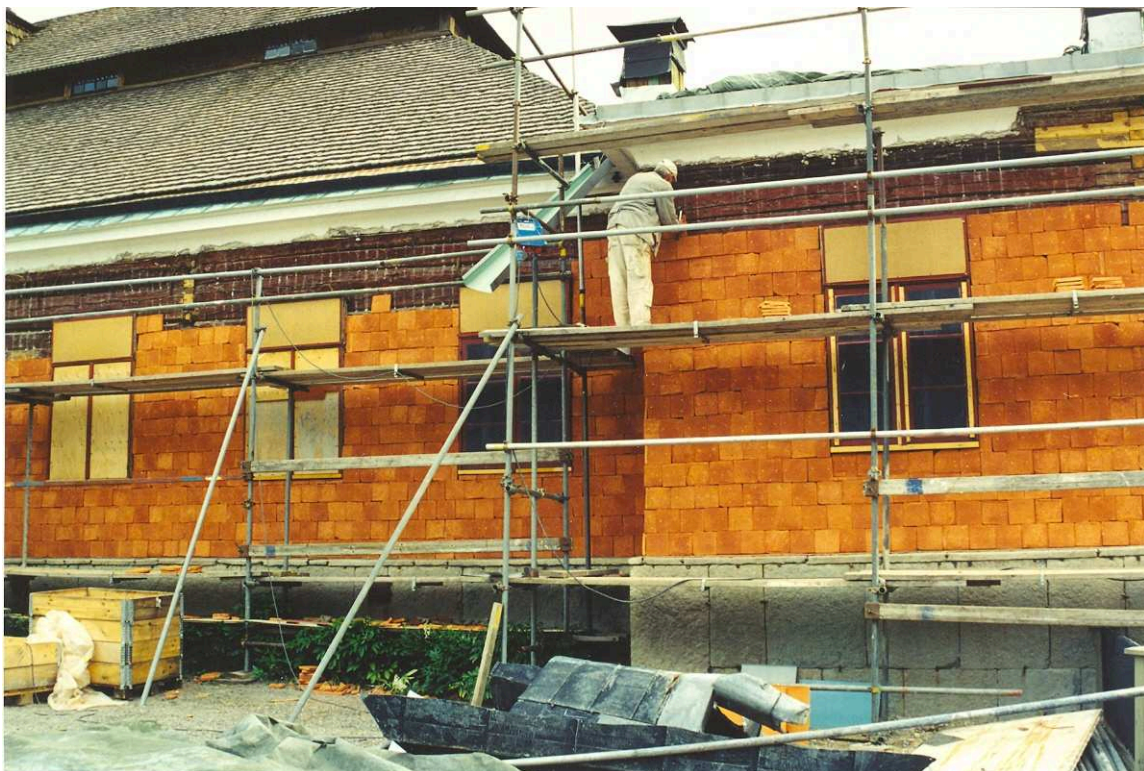
Spikteglet monteras. Film nr. 2543

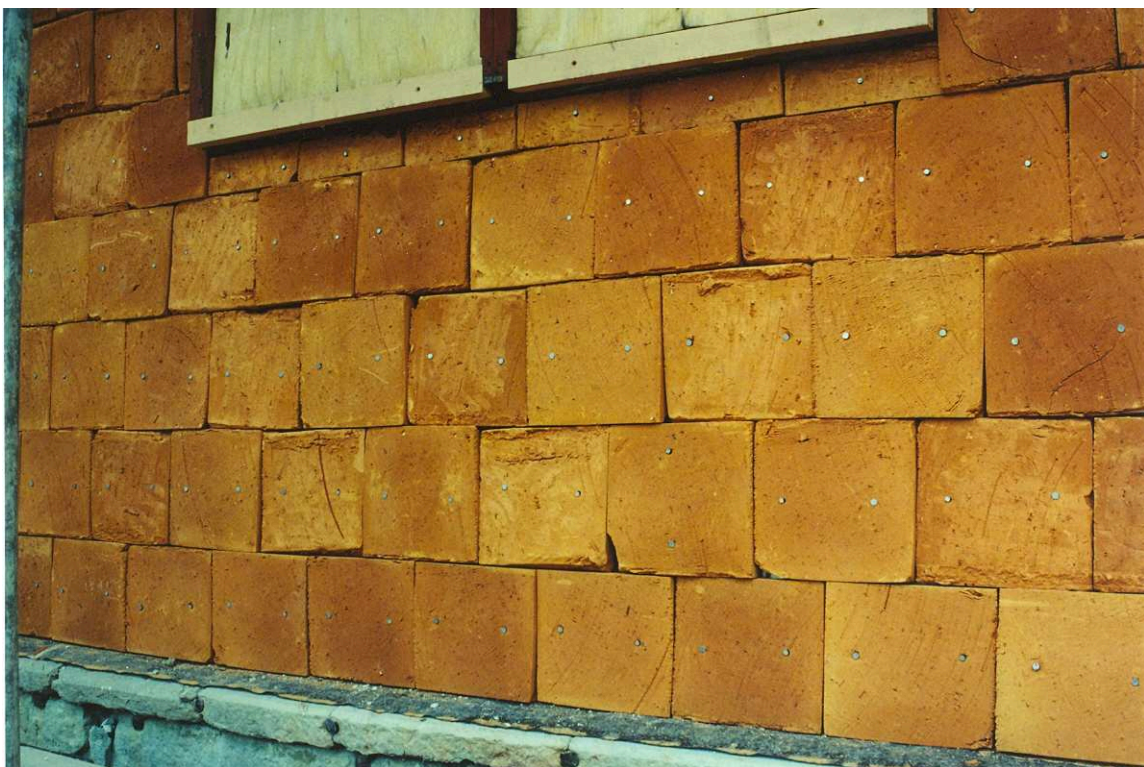
Detalj av spiktegel under fönster. Film nr. 2543

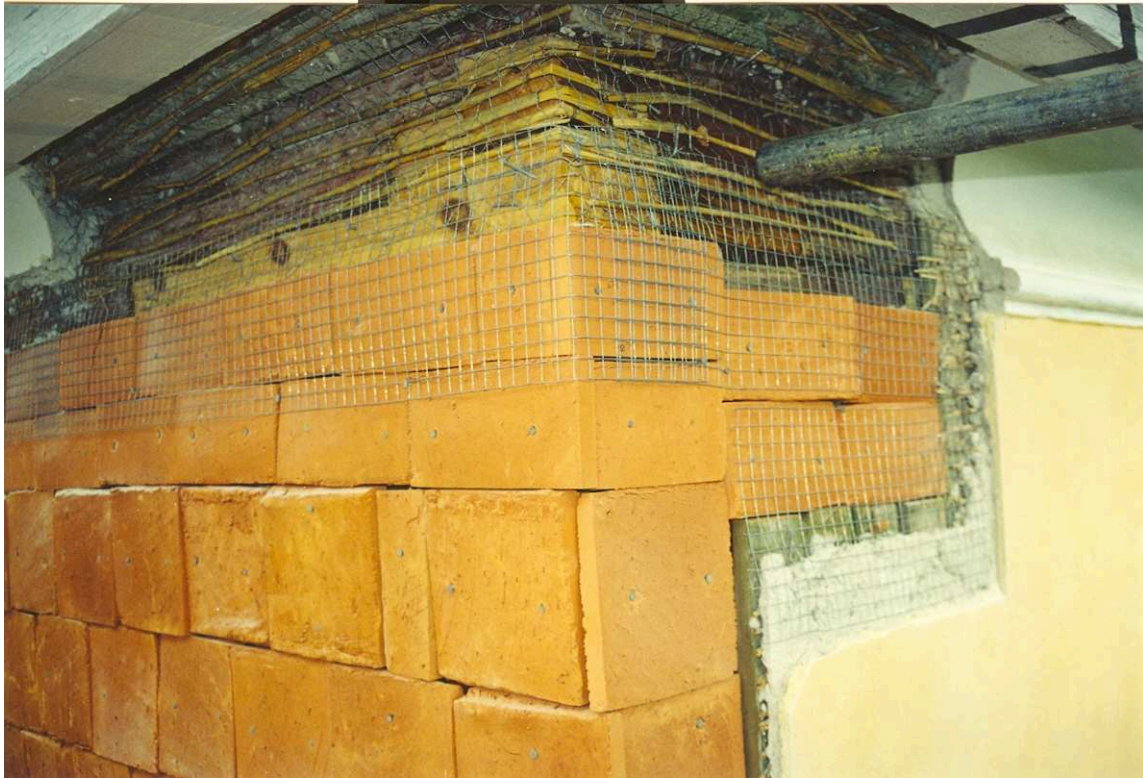
Övergången mellan tegel och takfot täcktes med nät som underlag för takfotslisten.  
Film nr. 2543

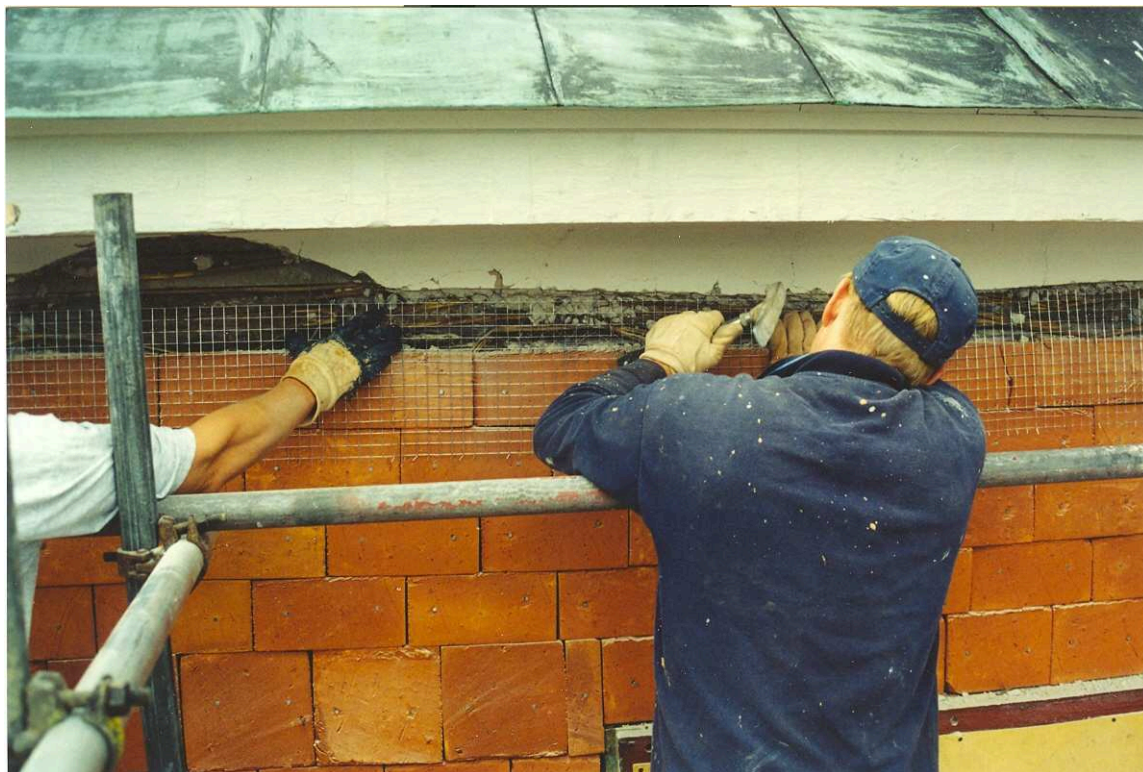
Montering av nät. Film nr. 2550

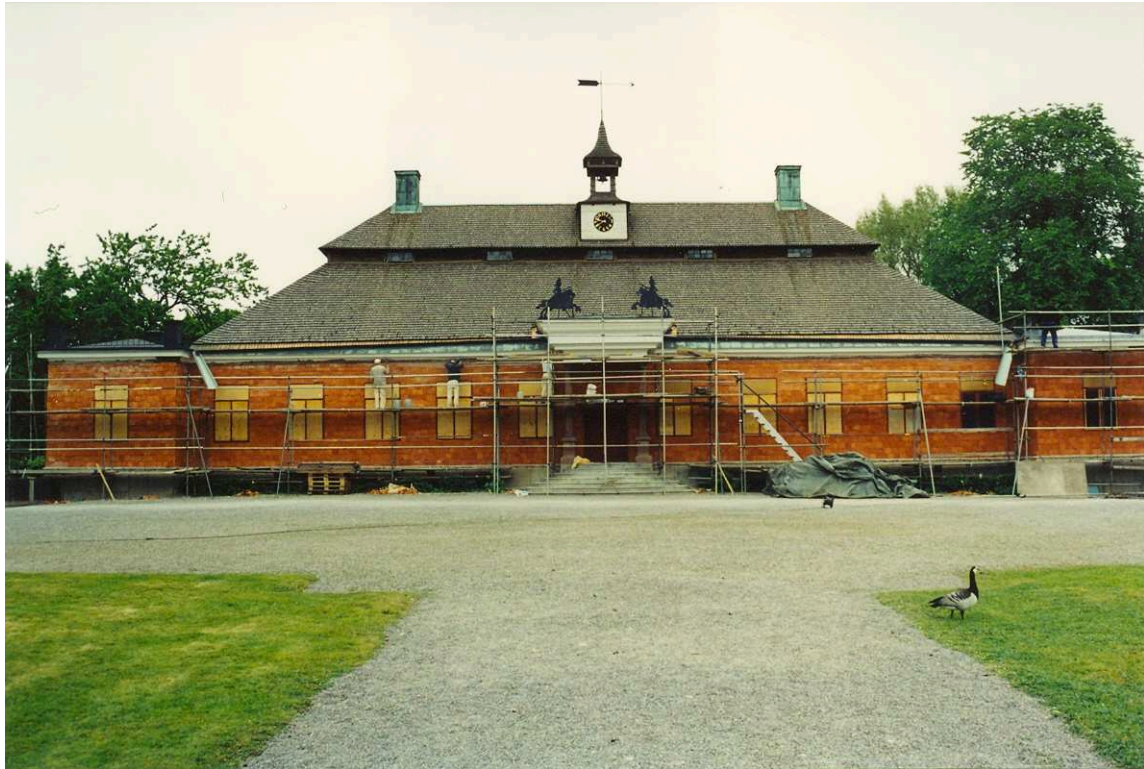
Hela fasaden klädd med tegel. Film nr. 2550

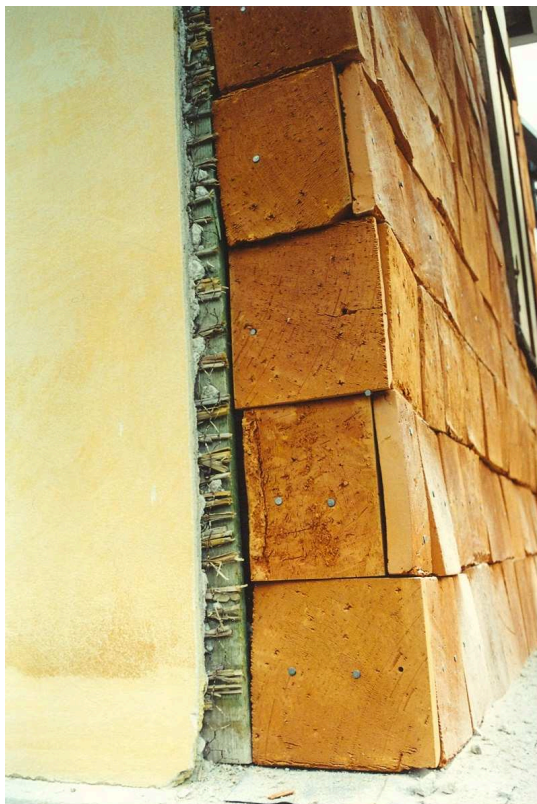
Detalj av skarven mellan ny och gammal  
Putsbärare. Film nr 2550.

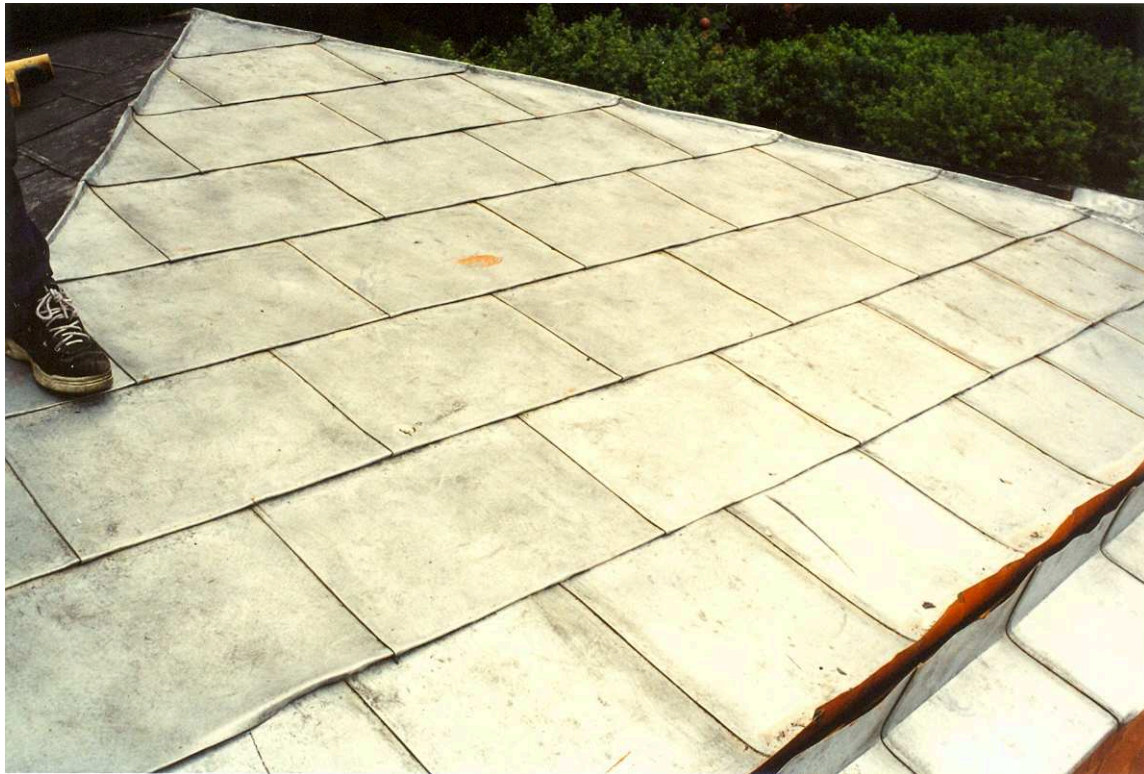
Ny plåt på östra paviljongens tak. Film nr. 2550

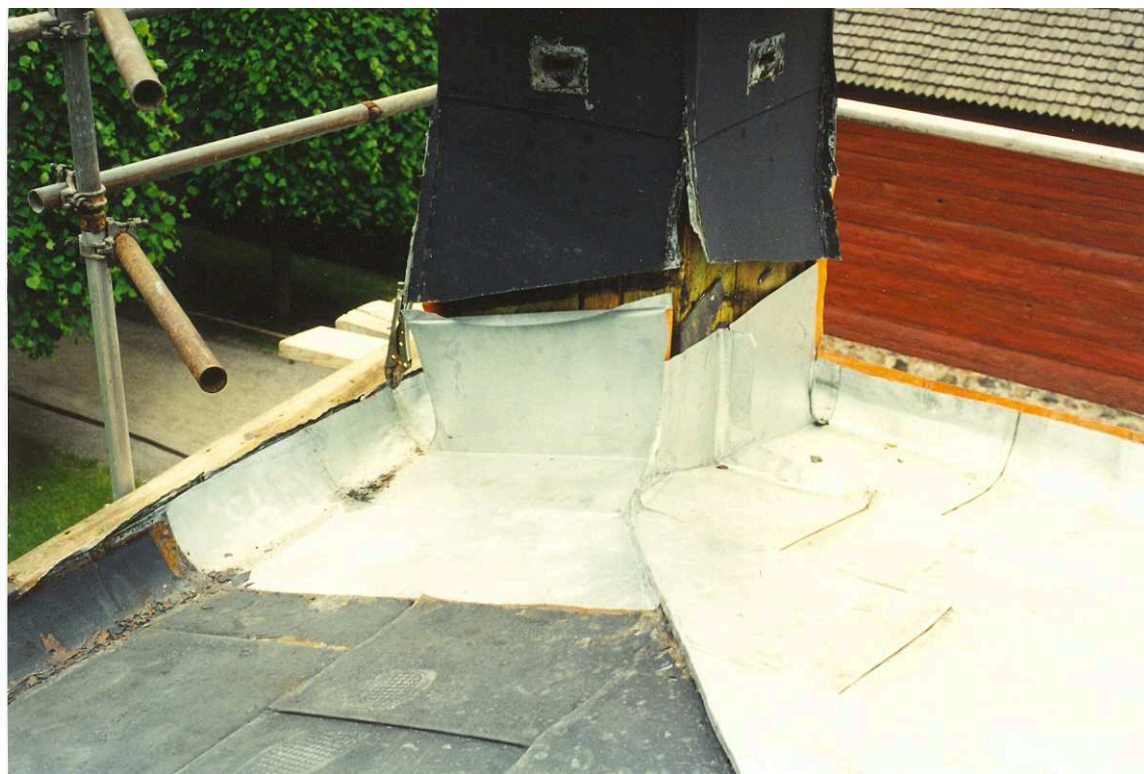
Skorsten på östra paviljongen. Film nr. 2550
