# Skogaholms huvudbyggnad

Renovering av södra fasaden 2001 - 2002

Kulturhistoriska avd.  
Karin Blent 2001 12

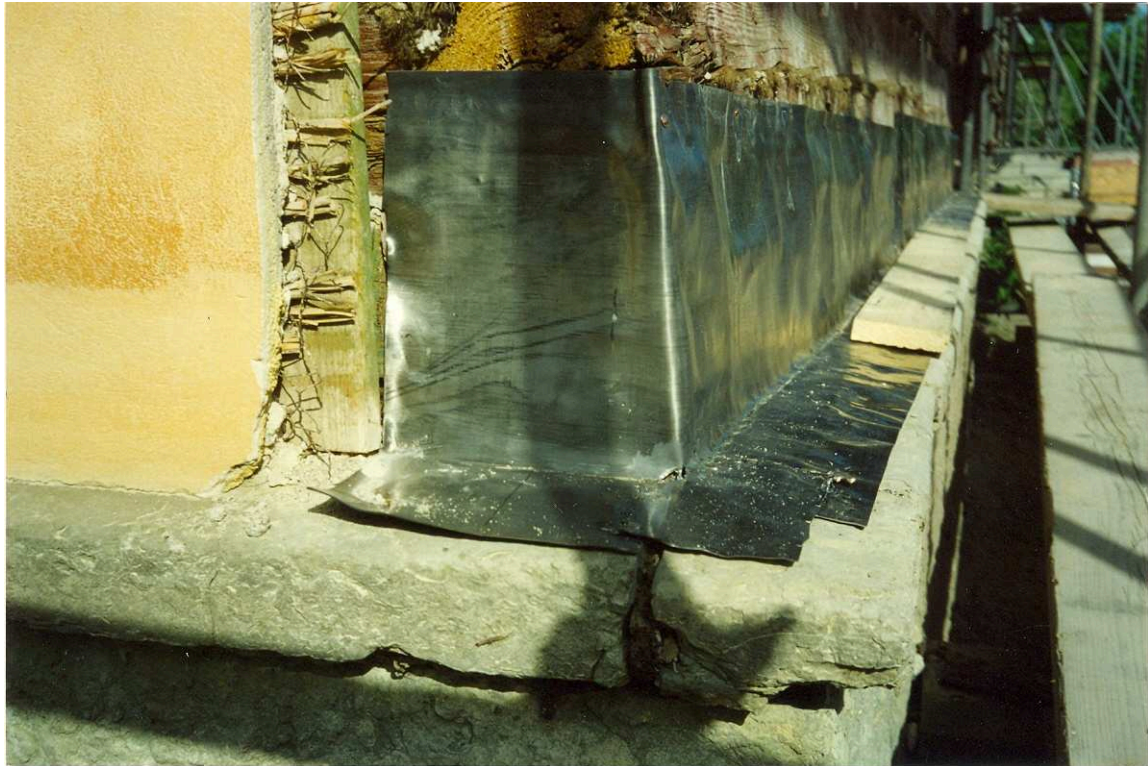
Blyplåten monterad på södra fasaden. Foto Jeanette Ekebergh-Frondell.

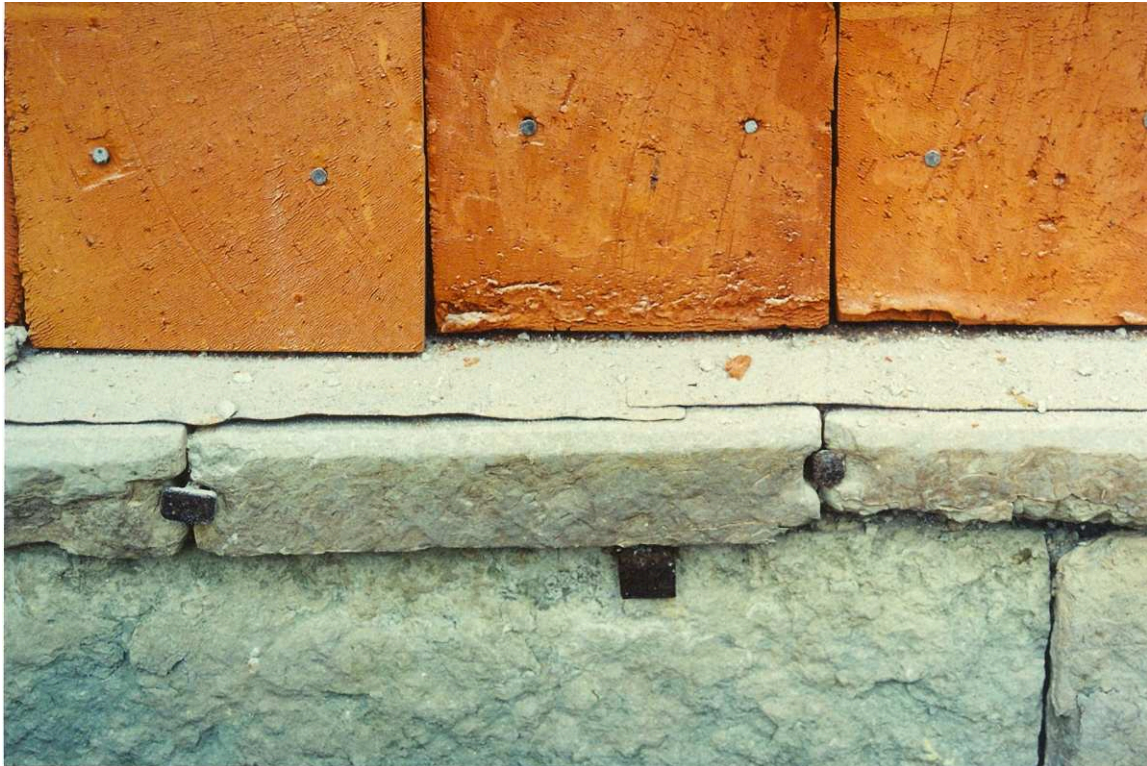
Detalj av sockel med blyplåt. Film nr. 2550

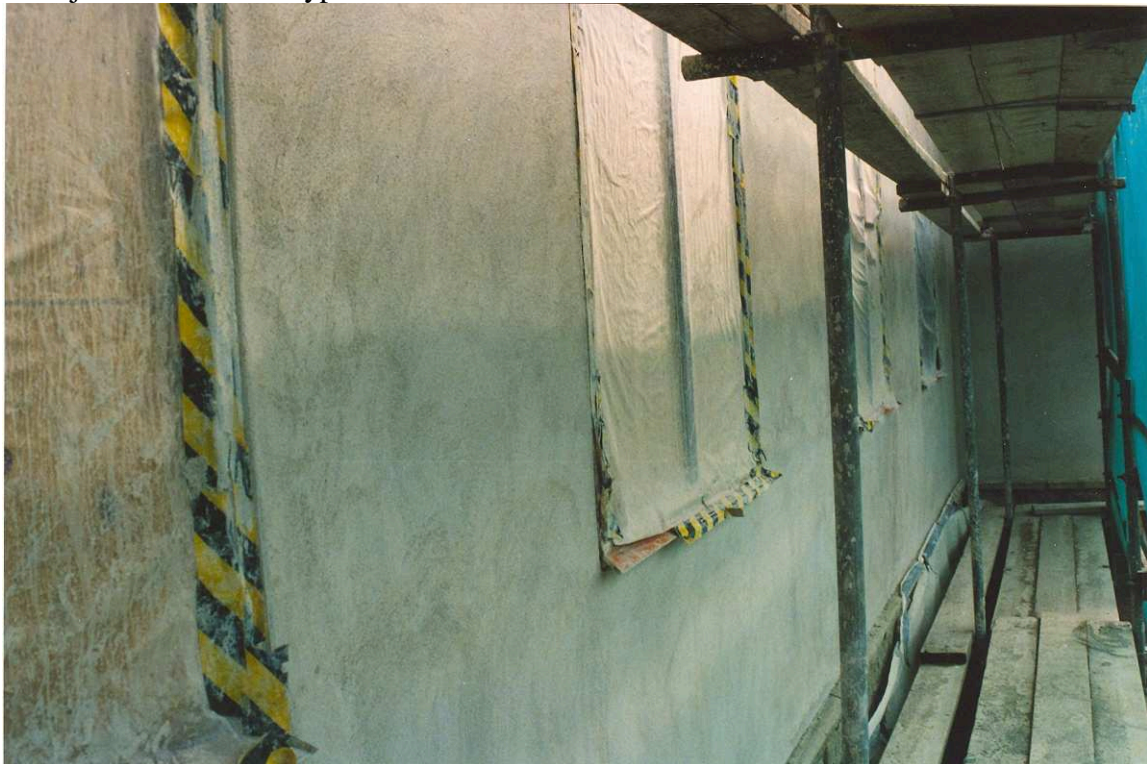
Fasaden putsad. Film nr. 2547

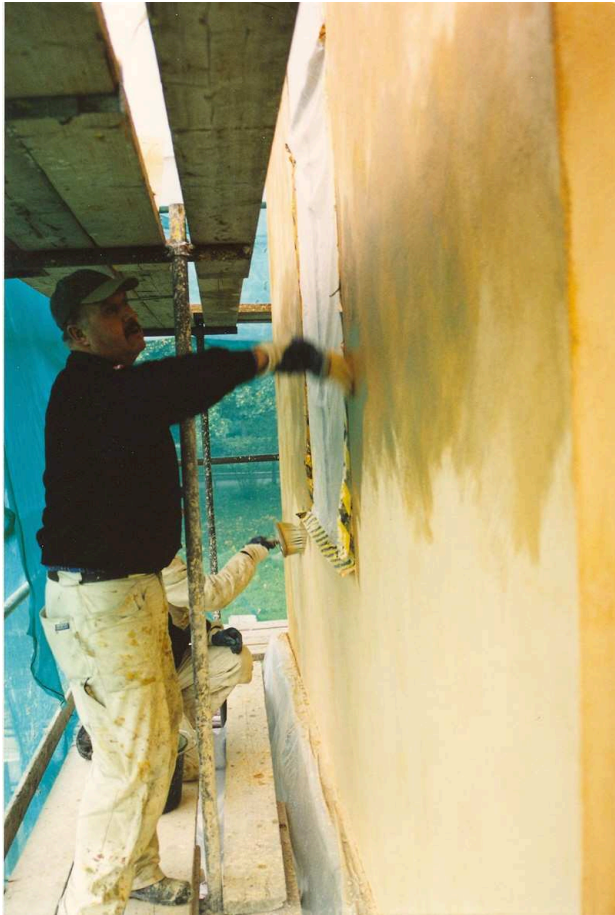
Avfärgning med järnvitriol. Lars Lindh. Film nr. 2551

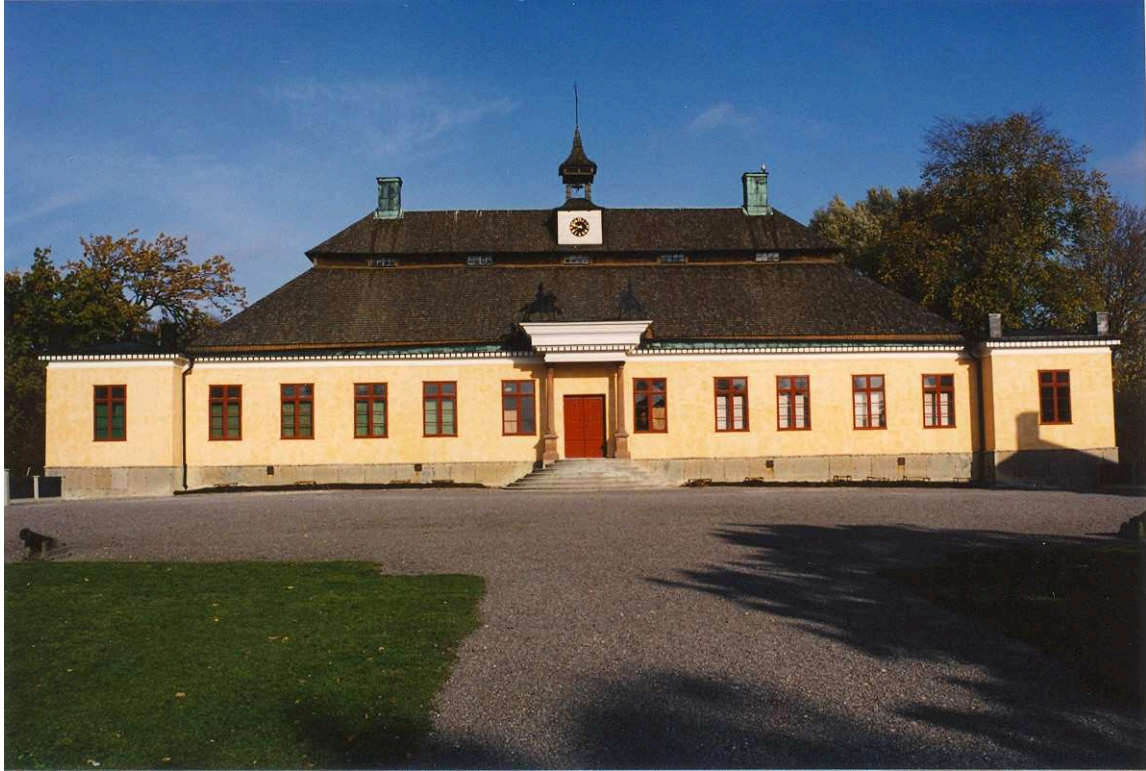
Skogaholms sydfasad i oktober 2001. Film nr. 2746

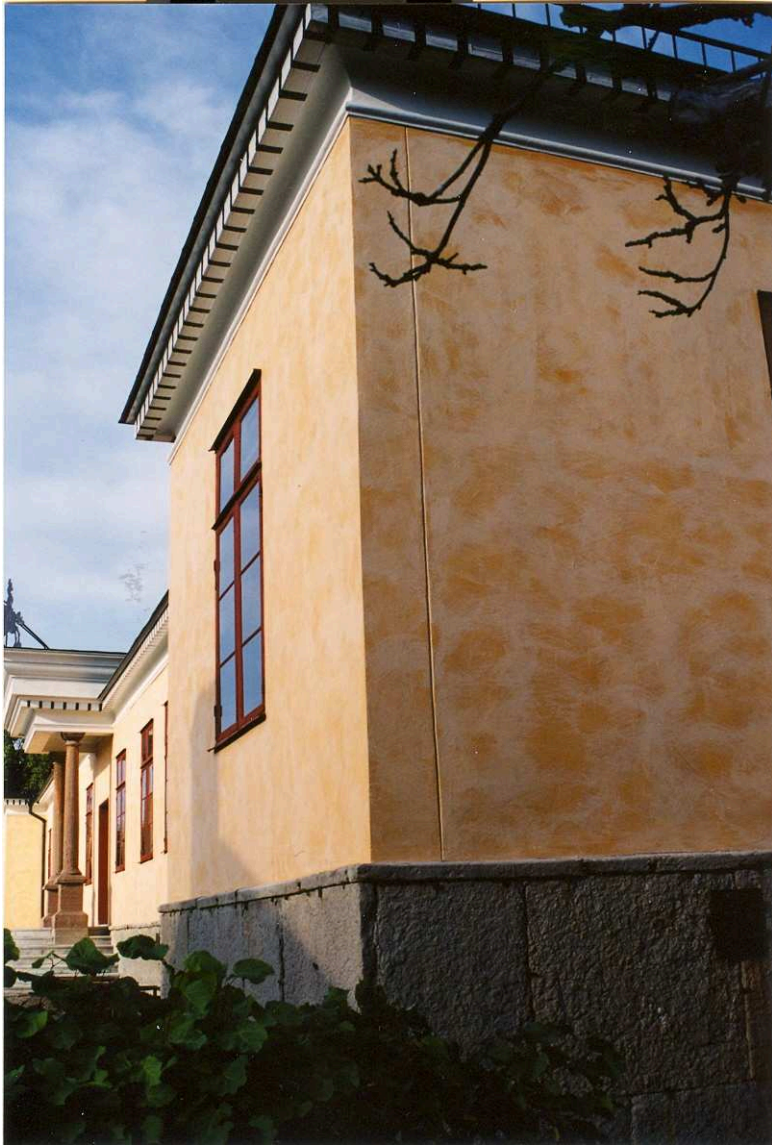
Skarven mellan gammal och ny fasad. Film nr. 2746

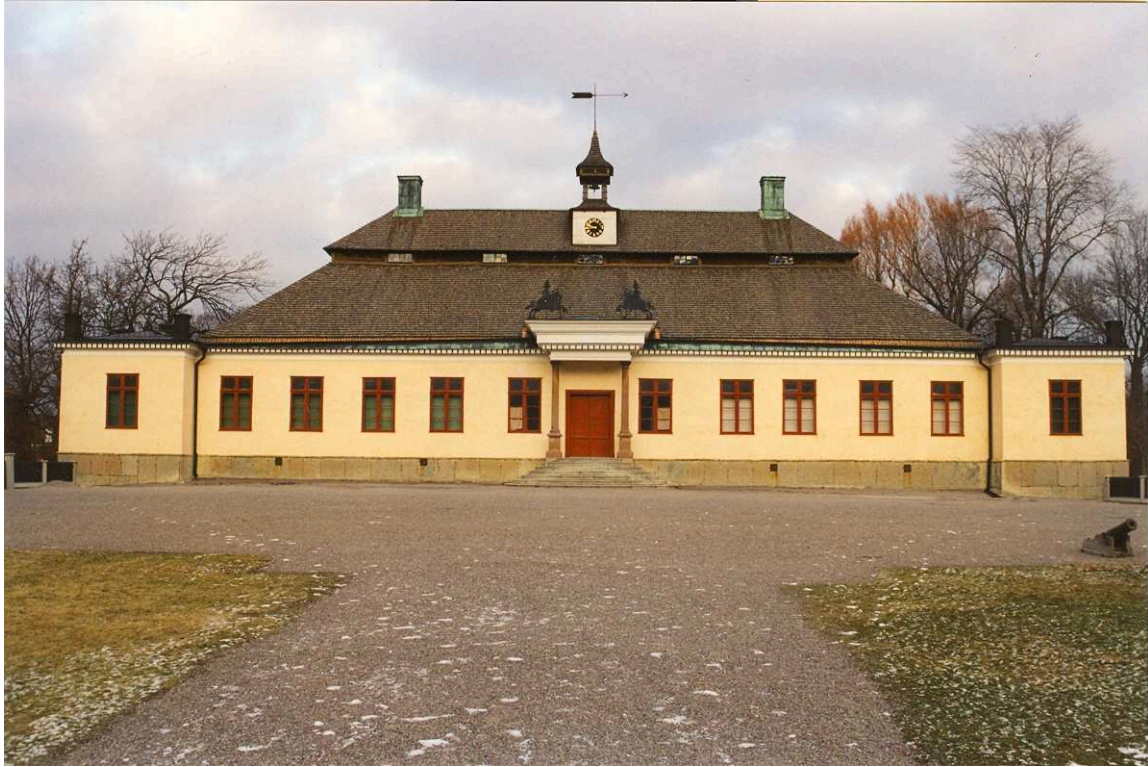
Skogaholm efter ny avfärgning 2002. Film nr 2793.
