Skräddartorp

Grythyttans hembygdsgrd, Delrapport 2021

Charlott Torgén
Rapport 2021:12

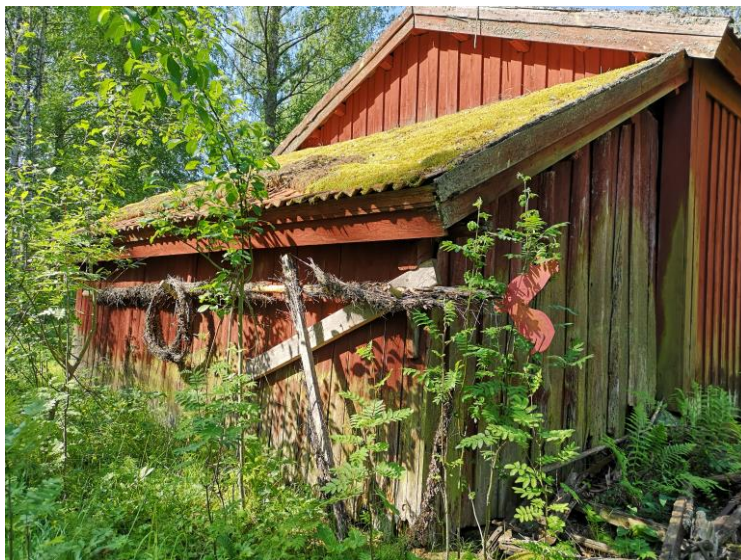
Lilla tillbyggnaden i öster före åtgärder.

Taket bestod av tvåkupigt lertegel som var kraftigt mossbeväxt. Teglet var i dåligt skick och frostsakat. Vindskivor och takfotsbrädor var rötskadade. Under tegelpannorna låg ett sinuskorruerat undertak av kraftig armerad papp med något gummerad struktur/känsla.

Undersidan på underlagstaket, inne i boden var röd. På ovansidan, under teglet, hade pappen vittrat så pass att den var svart. Den hade spikats fast i underliggande åsar vilket lett till att undertaket hade vissa hål. Ströläkten var i gott skick och sparades.

Bärläkten var till stor del rötskadad. Nuvarande undertak och ströläkt, bibehölls, ny diffusionsöppen undelagsduk, lades ovanpå samt kompletterades med ny strö- och bärläkt. Begagnat tvåkupigt lertegel, lades. Nya vindskivor och takfotsbrädor, lika befintliga monterades. De behandlades med falurödfärg, den ljusa kulören.

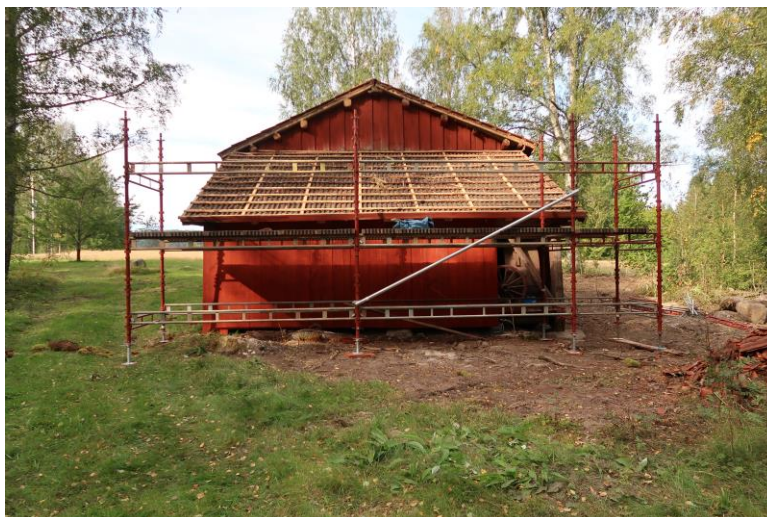
Under arbetets gång, teglet har plockats av.

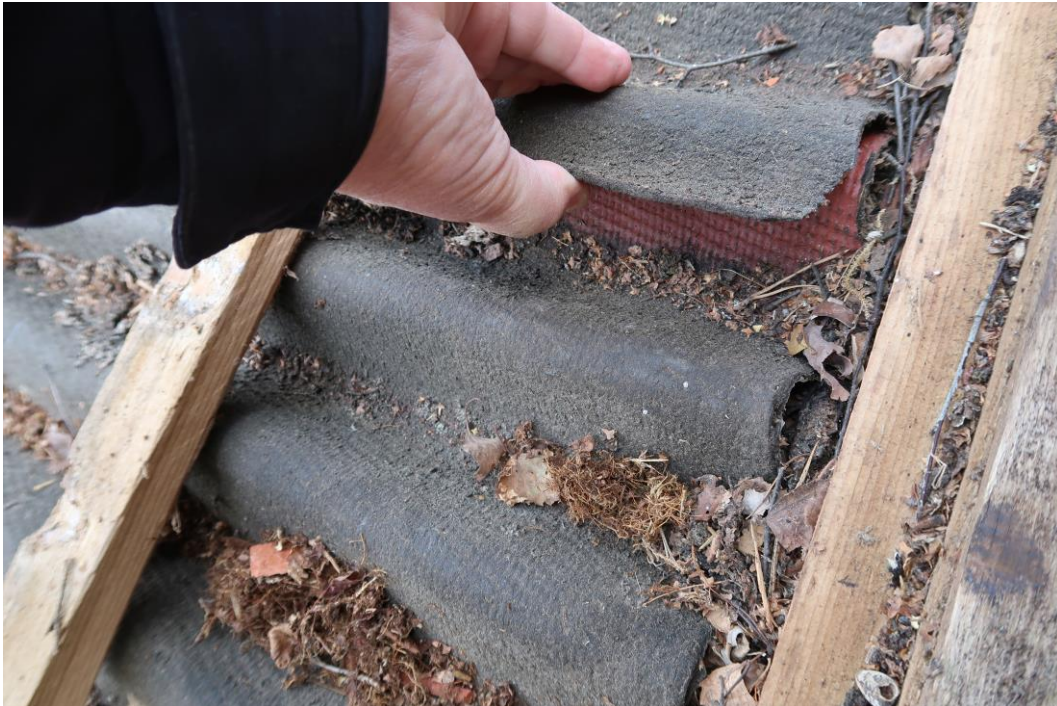
Undertaket.

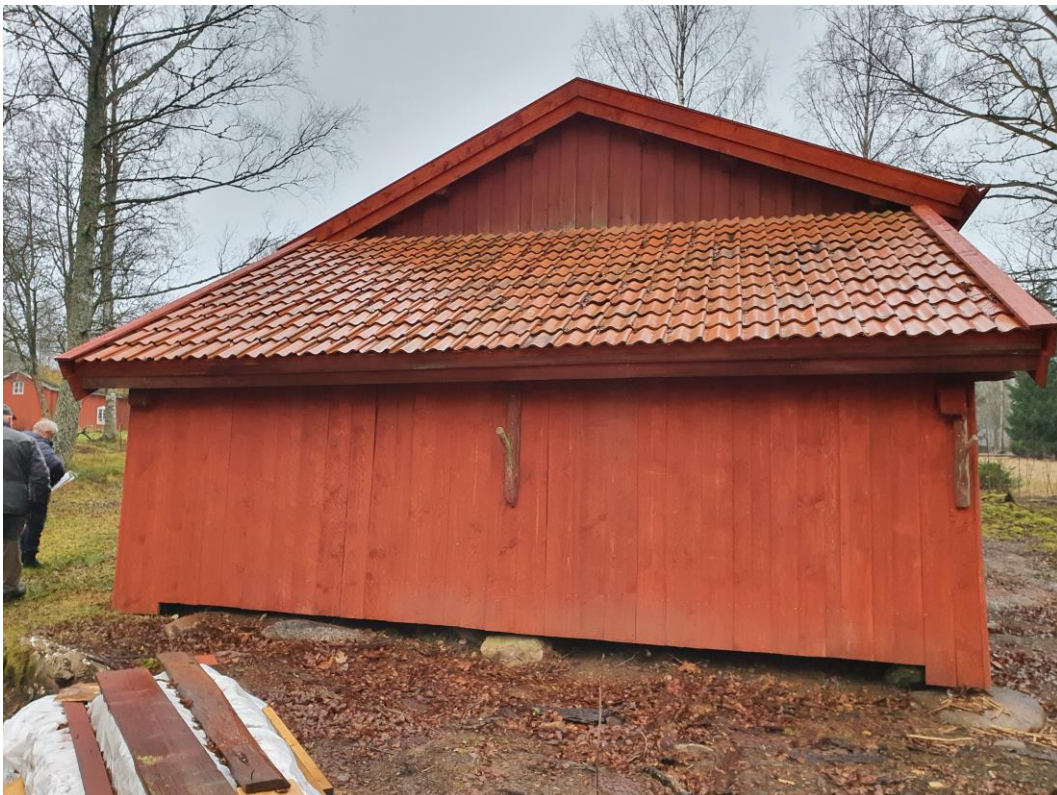
Lilla tillbyggnaden i öster efter åtgärder. Nytt taktegel, ny panel och nya vindskivor och takfotsbräda. Även logdelen fick nya vindskivor.

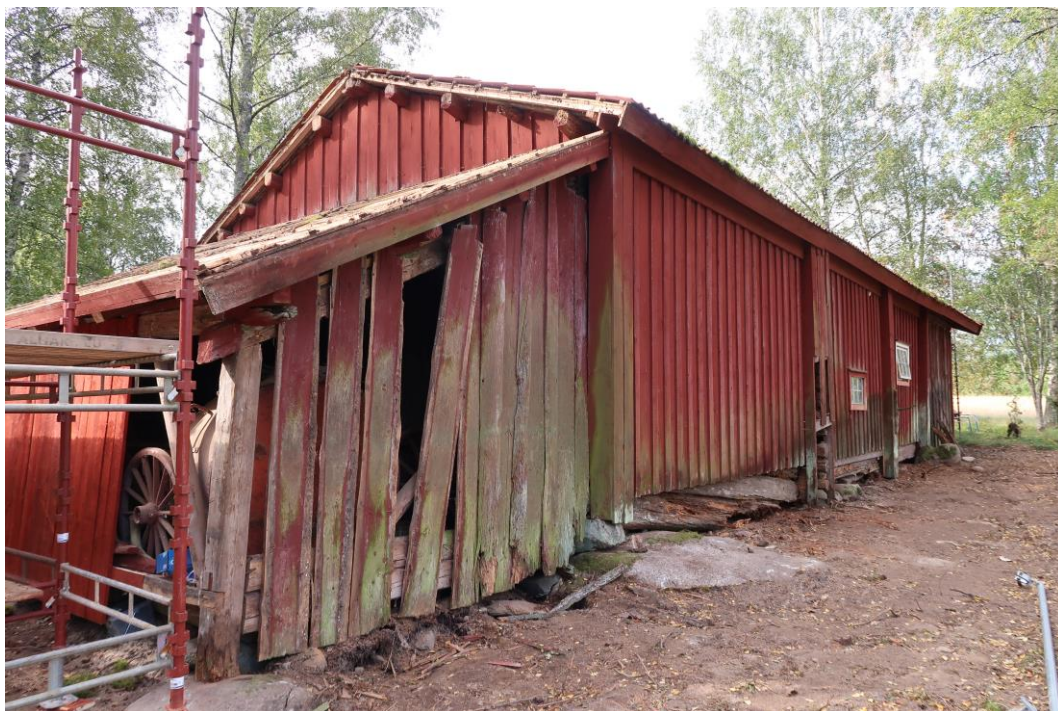
Loglängans fasader är panelklädda. De var, på delar av norra sidan och på östra gaveln i mycket dåligt skick. Panelen varierade något i sitt utförande. På den lilla tillbyggnaden i öster bestod den, på östra gaveln, av slät panel av varierad bredd. På lilla tillbyggnadens norra sida, av en lockpanel av varierad bredd och med vankanter, samt med bakar som lock. På logens norra sida, på de timrade delarna, bestod panelen av lockpanel, relativt smal och enligt muntlig uppgift från hembygdsföreningen, troligtvis från 1960-talet. Längst västerut bestod panelen på norra sidan av lockpanel av varierande bredd.

Panelen på norra sidan av logen. Marken har planats ut och växtligheten tagits bort. Nedre delen av panelen har också tagits bort.

Vid dessa arbeten var tanken att se över panelen på den lilla tillbyggnadens östra och norra sida samt nedre delen av panelen på norra sidan av loglängan. Det fanns relativt mycket växtlighet nära inpå fasaderna i norr och öster. Växtligheten grävdes bort och marken planades så att den lutar från fasaderna.

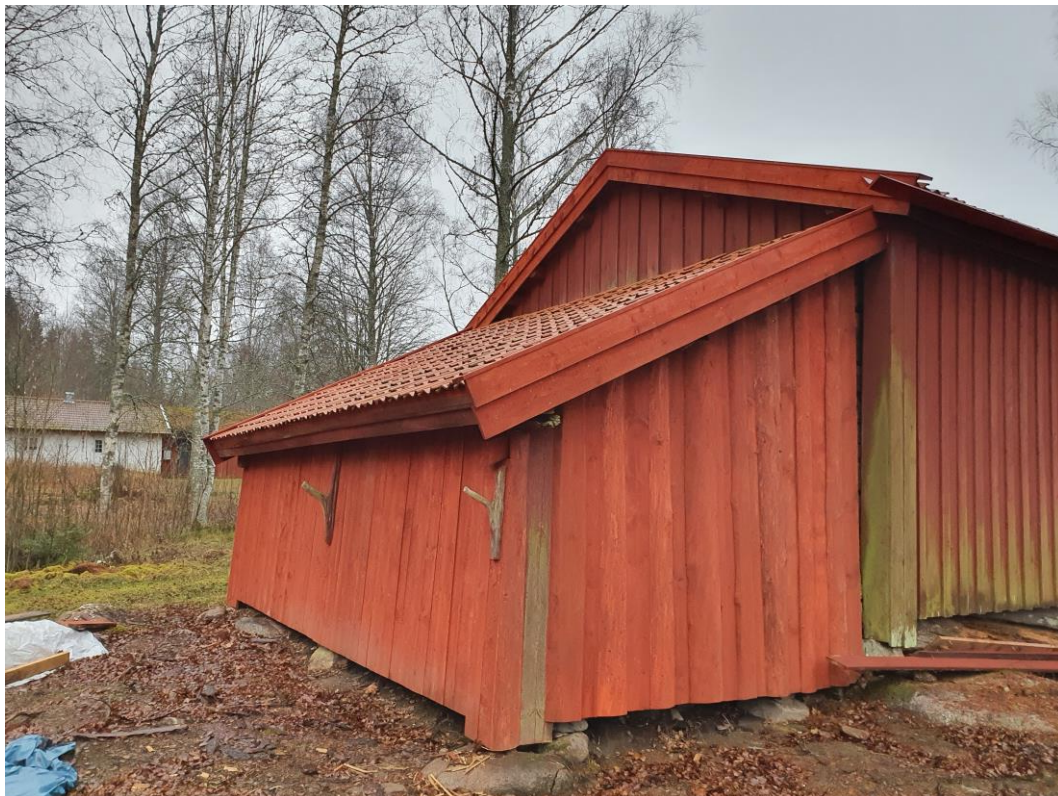
Det visade sig vid en besiktning att panelen på den lilla tillbyggnadens norra och östra sida var i så dåligt skick att den inte gick att spara. Det visade sig också att stolpen i nordöstra hörnet var rötskadad i botten.

Östra lilla tillbyggnaden med ny panel, lika den tidigare panelens utformning med varierad bredd och på norra sidan med bakar som lock. En bräda sparades.

De rötskadade delarna längst ner på hörnstolpen ersattes med nytt virke i samma dimensioner som den befintliga stolpen. Tillbyggnaden fick sedan ny

panel lika den befintliga. Panelen målades med falurödfärg, i den ljusa kulören.

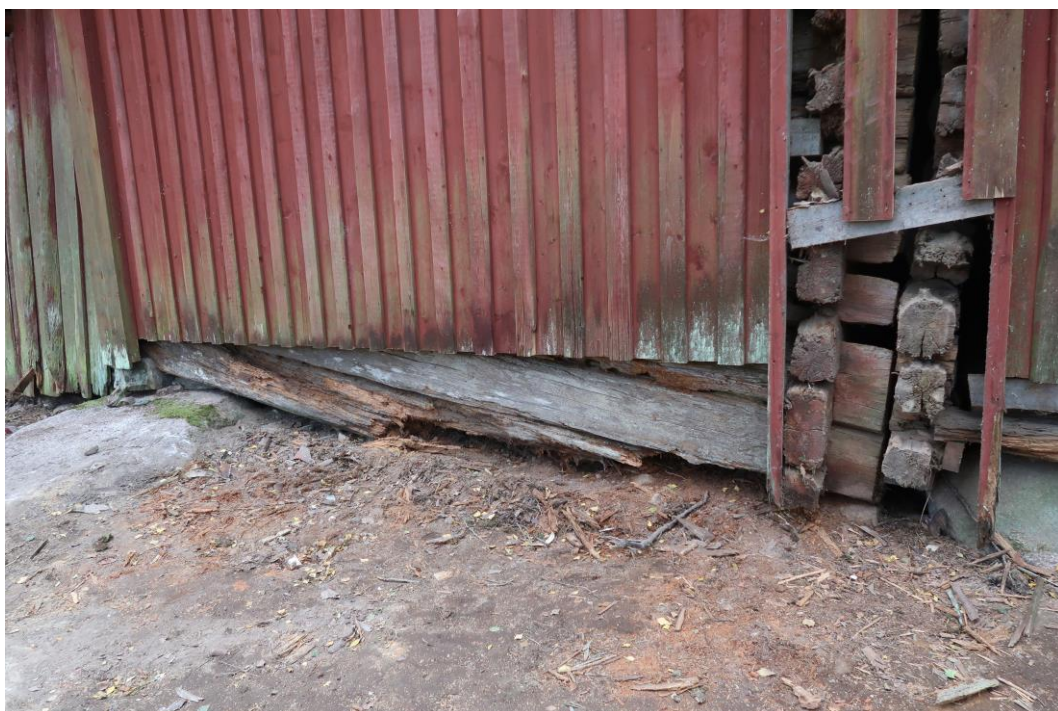
Panelen på norra sidan var i dåligt skick längst ner mot marken. Planen var att såga av panelen längst ner, ta bort de rötskadade delarna och ersätta med ny liggande panel. Det visade sig, när panelen tagits bort, att timmerstommarna var kraftigt rötskadade i botten och delvis saknade syllstockar. Den ena timmerstommen, rian, hade också en mycket kraftig sättning. Sättningen verkar vara mycket gammal och timmerstommen/stockarna verkade vara i gott skick inifrån. Trösklogen visade sig ha en del avsågade knutar och såg ut att ha glidit av en grundsten bland annat.

När den rötskadade panelen på norra sidan av byggnaden togs bort upptäcktes att timmerstommen hade en äldre kraftig rötskada. Rians stomme hade också en kraftig sättning som troligtvis kommer av att syllstocken har ruttnat bort till hälften.

Diskussioner som fördes om lämpliga åtgärder var att stammen till rian, behöver försiktigt lyftas lite grann för att komma upp från marken, men inte

så att den återställs till sitt ursprungliga läge. Nya syllstockar anpassas efter

rådande förhållande och infogas i stommen. Mellan de båda timmerstommarna grävs/rakas jord ut, så gott det går, så att tvärgående syllstockar blir fria från marken. Målet är att få en liten luftspalt mellan syllstockarna och marken. Trösklogens timmerkonstruktion behöver förankras då den delvis är avsågad. Vidare är det svårt att veta exakt vilka åtgärder som behöver genomföras. Det visar sig först när arbetena är i gång.

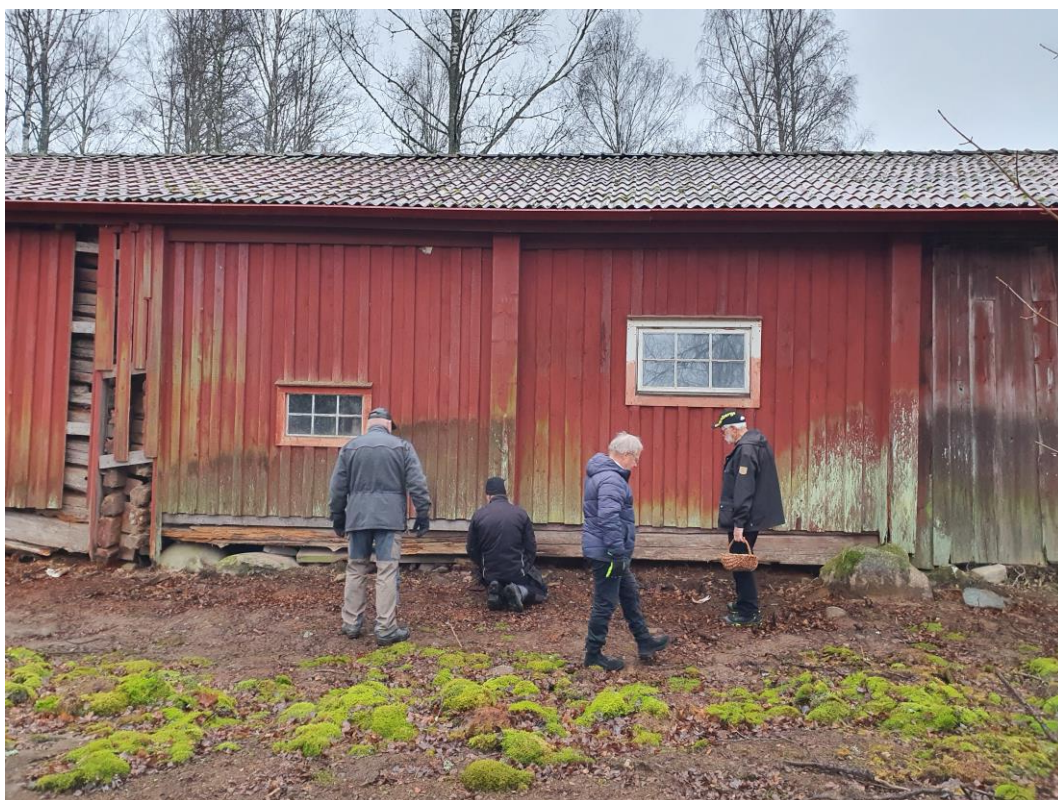
Även logedelen visade sig ha äldre skador på stommen och syllstockarna.

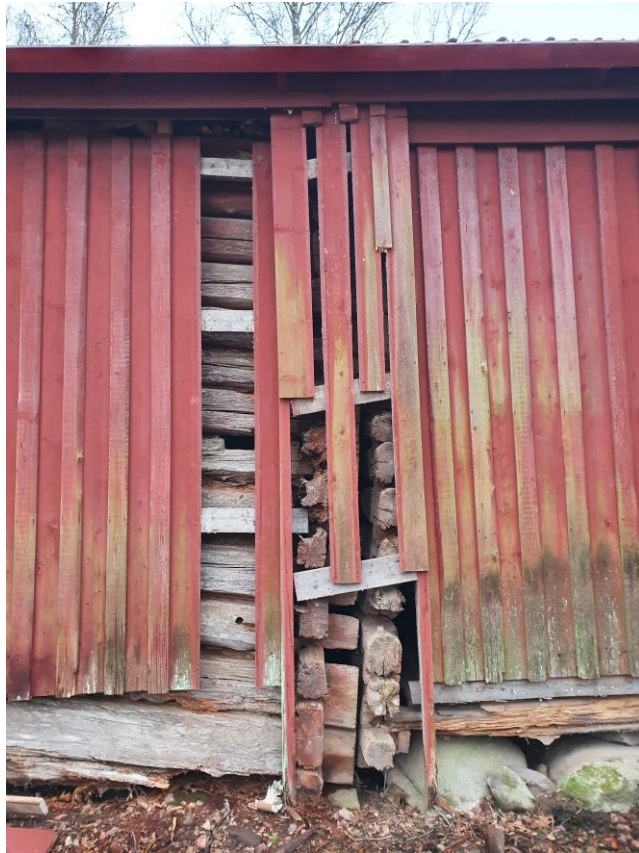
De två timmerstommarna. Rian till vänster och logen till höger i bild.

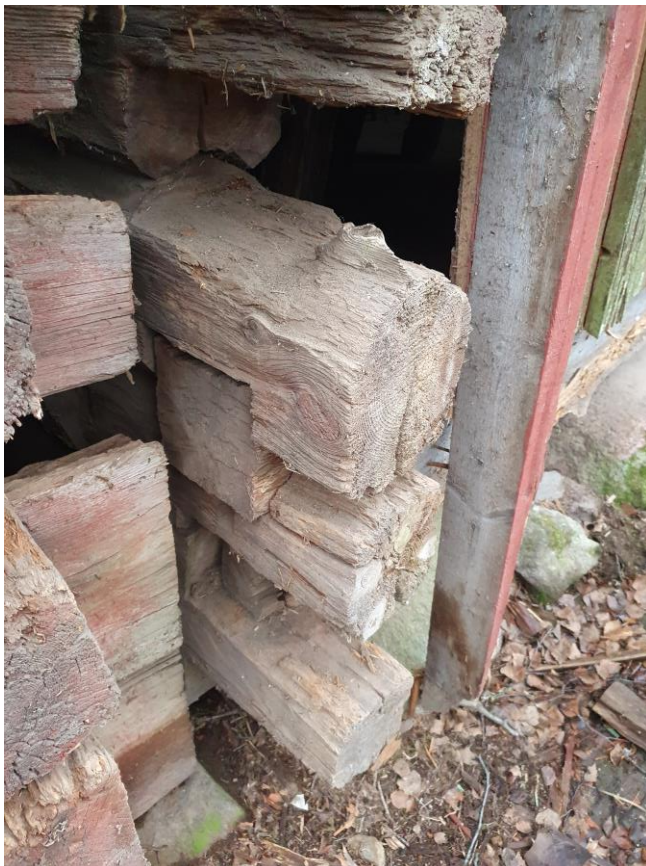
Knutarna mellan rian och logen. På logen är knutarna avsågade vissa timmervarv.

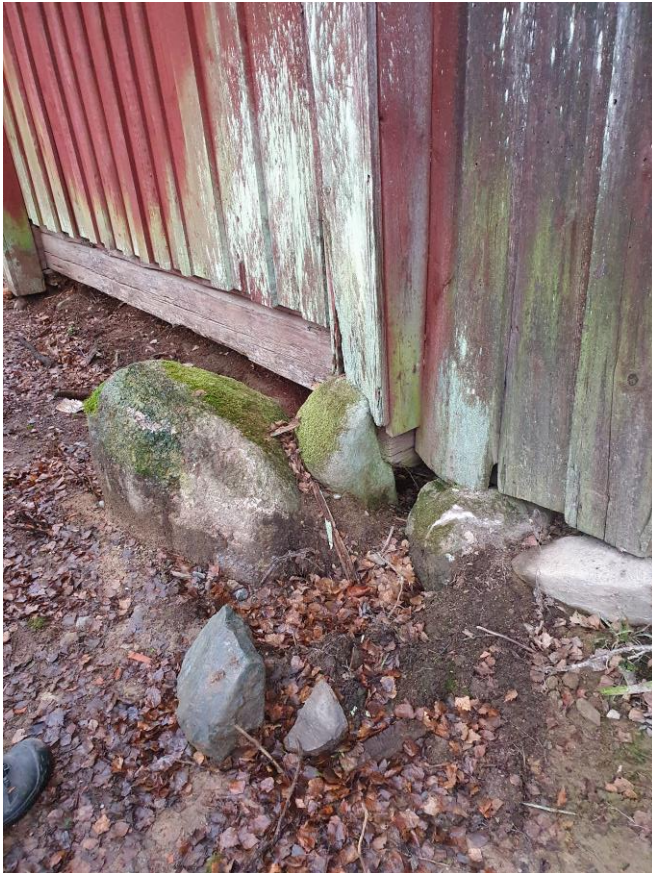
Ena knuten till logdelen ser ut att ev ha glidit av en grundsten.

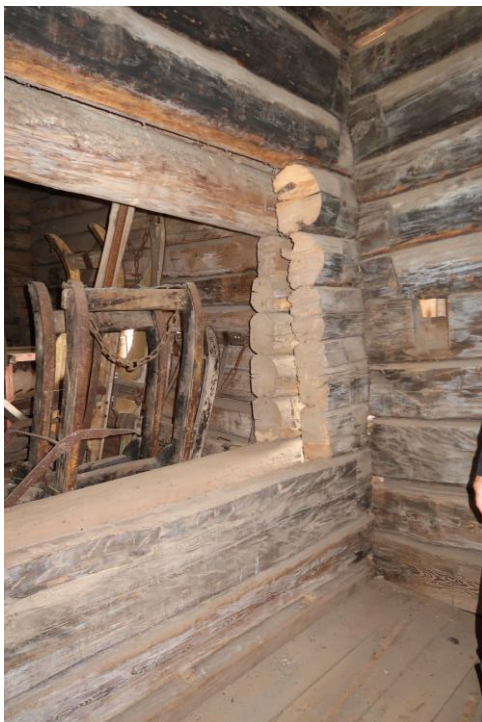
Timmerstommen inne i rian, mot logen. De har senare uppsågade öppningar mellan sig.
