Dokumentasjon ved istandsetting

RAPPORT FRA SJINGELTAK-LEGGING SØR-GJÆSLINGAN JUNI 2008

9-13 juni 2008 la vi om nordsida av taket på "Haraldnauset" på Heimværet.
Sydsida av samme bygg var lagt om noen uker tidligere av svenske håndverkere.

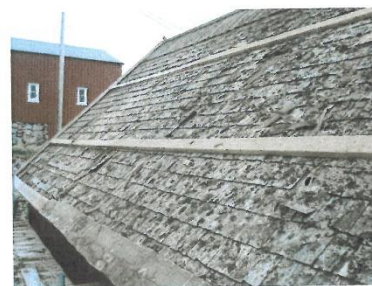
Takflata etter at bølgeblikk er fjerna. Mye lav-groing.

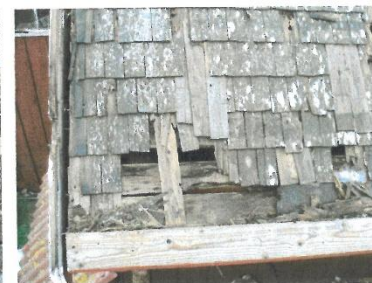
Taket's nordøstre hjørne. Her var råteskadene mest omfattende. Gammel reparasjon utført (lang sjingel uten lav).

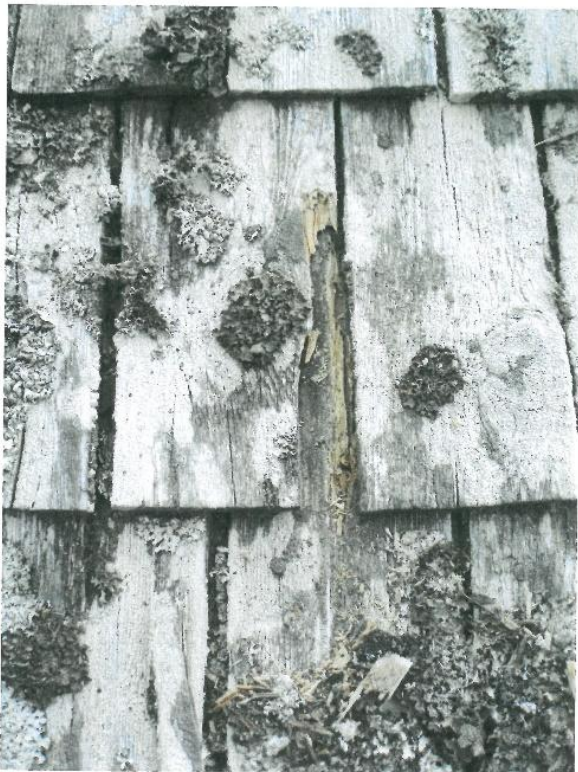
Råteskade som viser den største svakheten i denne tekkinga, slik jeg tolket råtningsforløpet. Etterhvert som fuktigheten kommer inn i spaltene mellom skingelen, trenger den også inn til hver side under de eksponerte sjinglene. Dette framstår som det primære angrepspunktet for råte på dette taket. Oppstår det først råte her er det, med denne leggemåten, også en spalte rett under mellom skingelen i nederste lag.

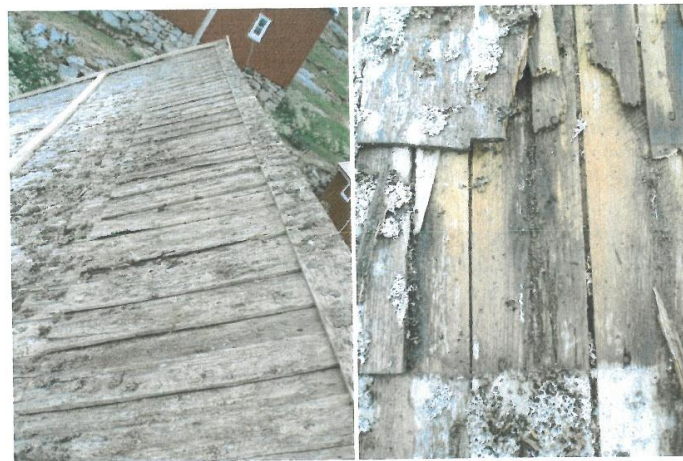
Løsning ved mønet: her bestod tekkinga (nedenfor mønebord) av 75cm lange, 15mm tykke bord, bredder 3-5" lagt som over- og underligger. Disse var i vesentlig dårligere stand enn skingelen. Nærliggende forklaring: i dette tilfellet ser det ut som om tykkere bord har hatt seinere opptørring.

Nok et eksempel på hvordan råten sprer seg ut i fra midten av det mellomste laget. Slik var det stilt med mange spon, men slett ikke alle. Vi greide ikke å finne noen enkel sammenheng mellom legging/materialekvalitet og i hvilken grad råten fikk tak.

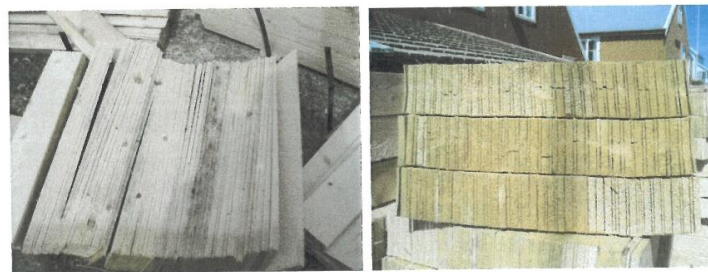
Som vi ser av bildene var det begynt å bli tilløp til sopp/muggdannelser i skingelen allerede i forbindelse med lagring. For vår del var det såpass lite av skingelen som var skadd at vi kunne sortere dette ut.

-vi sorterte vekk skingel med:marg, svartkvist, stor kvist med sprekkefare, tennar og skingel som hadde soppskade allerede før legging.

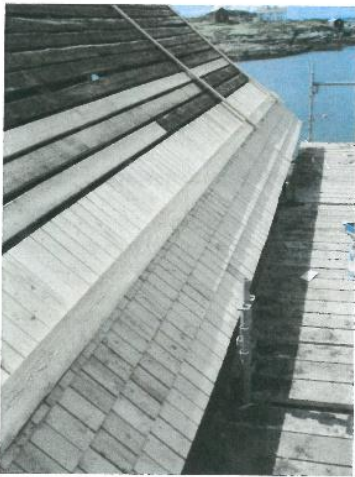
Slik ser det ferdige taket ut fra undersida (fra sørsida av Haraldnaustet). Midt i bildet er det en kvist med sprekke. Der er det hull rett igjennom det nylagte taket!

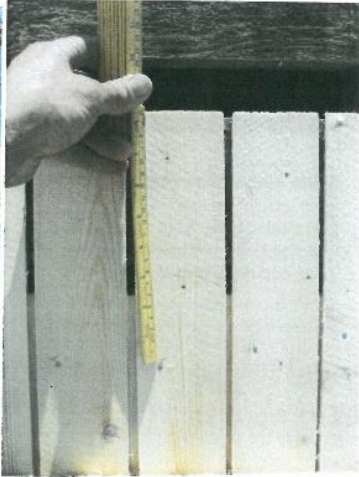
Bilde fra ett år gammelt sjingeltak lagt på uthus litt lenger nord på øya. Dette ser umiddelbart ikke helt bra ut. Mye vann trekker igjennom og lys sees flere steder. Taket virker å ha blitt lagt tettere sideveis enn det vi gjorde.
