ARKEOLOGISK MILJØOVERVÅKNING TORSØYA, ID. 211909
SAKSNUMMER: 2015071/2018200

RAPPORT

TORSØYA, KRISTIANSAND K, VEST-AGDER

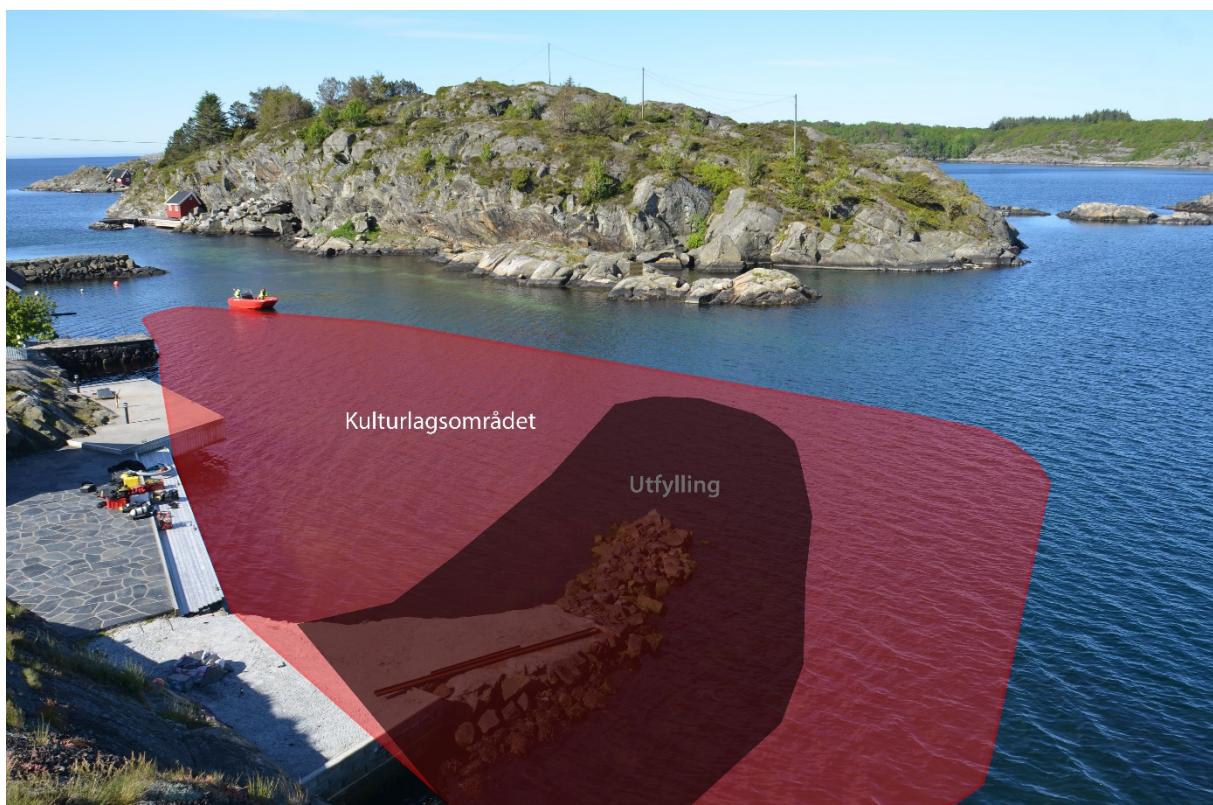
Sjøbunnen i havnen Torsøya N består i betydelig grad av ballast og gjenstander fra skip eldre enn hundre år. Følgelig er det verneite kulturlag etter kulturminneloven § 14. Det er uvanlig mye synlig ballast, keramikk, kritt Piper, med mer, i et stort område (figur 2). Mer enn i de fleste andre stoppe- og uthavnene på Sørlandet i dag. Dette kan komme av at det er høy vanngjennomstrømning og liten sedimentasjon, kombinert med at det faktisk er mye kulturhistorisk materiale i sjøbunnen. Havnen er også oppført som et godt ankrings- og omlastningssted i Løwenørns oppstilling fra ca. 1800. NMM tok opp et lite utvalg funn fra to prøvestikk i 2015, figur 3 (Kvalø 2015). Funnene bekreftet observasjonene fra overflaten av sjøbunnen som tilsier at det er en overvekt av 1800-talls materiale, men også mye fra 1700- og 1600-tallet.

Figur 2. Visualisering av kulturlaget og utfyllingen på sjøbunnen (Kvalø 2015).. Merk at perspektivet påvirker de relative størrelsene. NMM / Frode Kvalø.

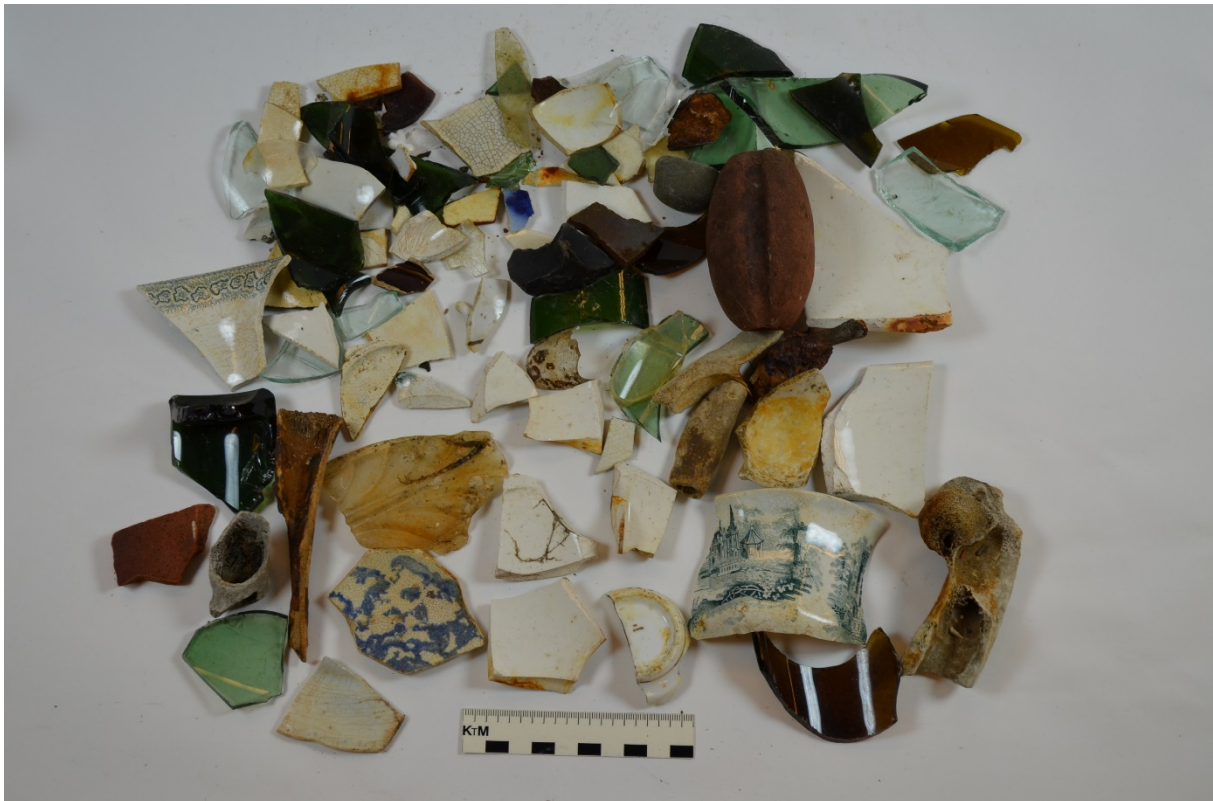
Figur 3. Fra kulturlaget i prøvestikkene. Foto: NMM / Frode Kvalø.

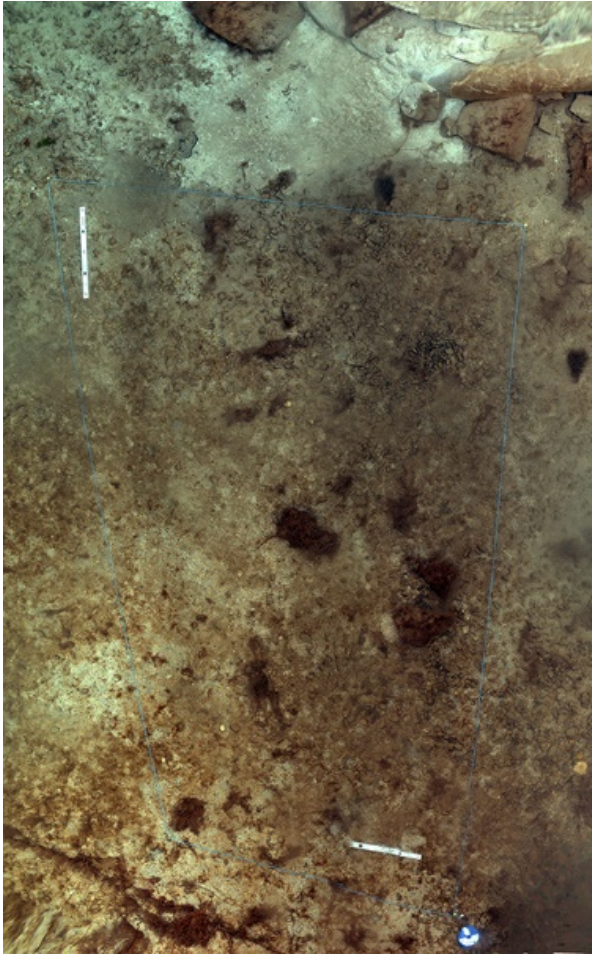
Kvadrant 1 ligger syd for moloen og er beskyttet nordfra av moloens fundament og syd fra av den langt eldre moloen som nesten stenger sundet, figur 4 og 5.

Figur 5. Ortofoto av kvadrant 1 i oktober 2018. Frode Kvalø/NMM.

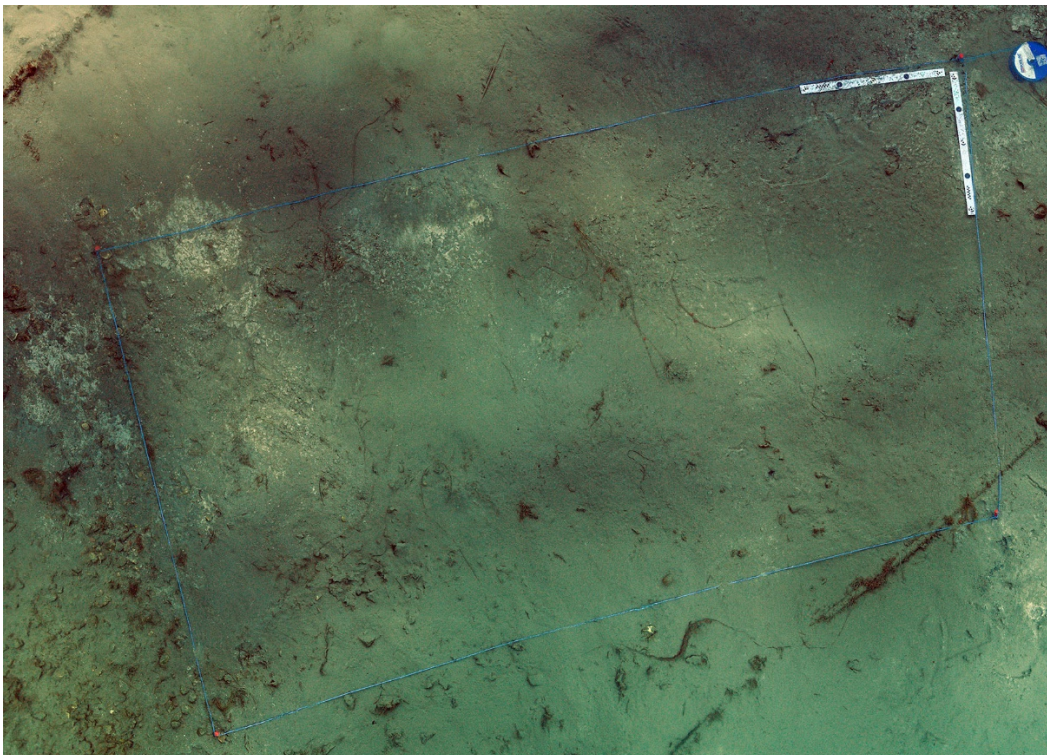
Kvadrant 2 ligger på nordsiden av moloen. Her er det dypere vann ut mot sundet og kvadranten ligger i en skråning som heller mot nord. Kvadranten er beskyttet fra syd av moloen og åpen mot nord, figur 4 og 6.

Datainnsamlingen i 2018 ble gjennomført samtidig med at en arbeidsdykker støpte sikringen som skal binde sammen utfyllingen. Det var derfor mye betongstøv på bunnen og i vannet. I tillegg til at høsten var godt i gang, medførte dette at det var lite vegetasjon. Det gikk greit å etablere en grunddokumentasjon av flatene i kvadrantene, selv om bunnens farge var sterkt påvirket av alt betongstøvet, figur 6.

Figur 6. Ortofoto av kvadrant 2 i oktober 2018. Frode Kvalø/NMM.

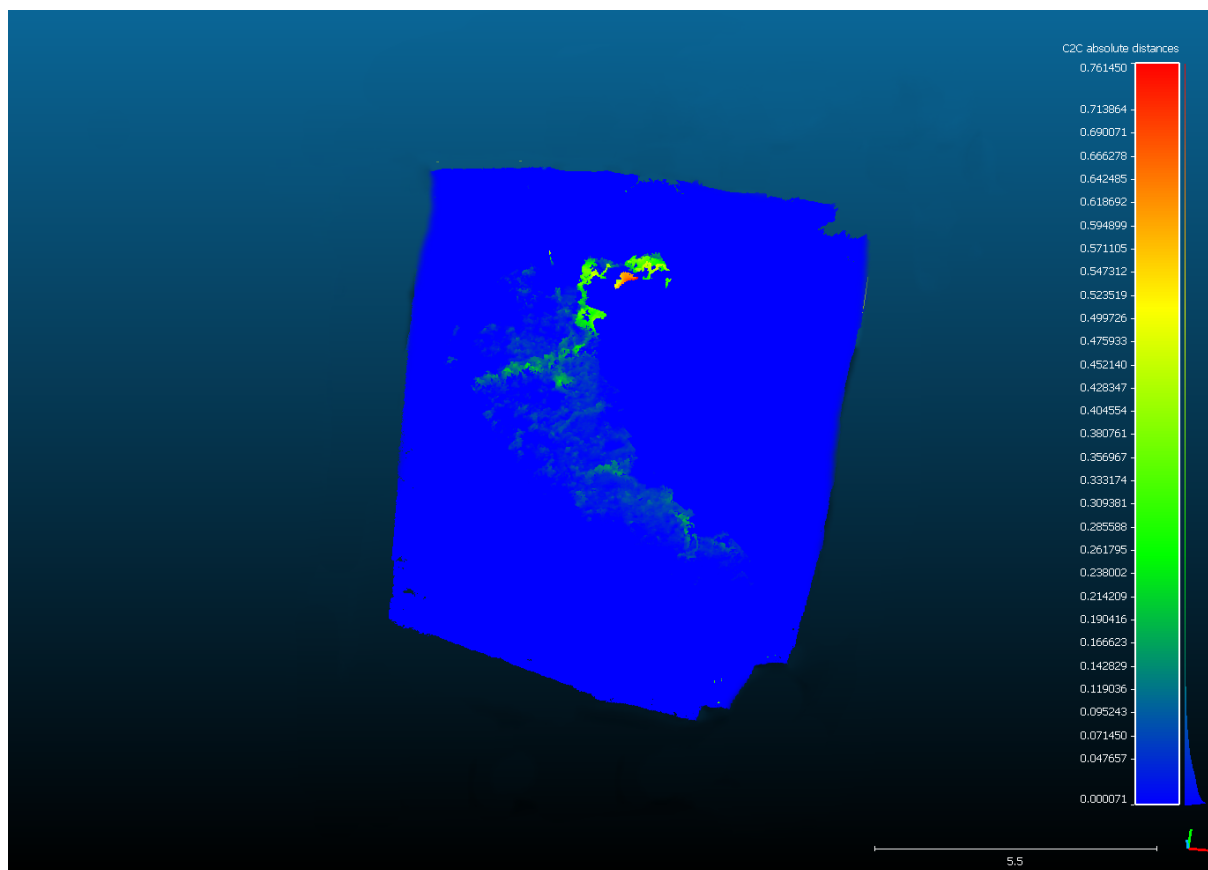
Punktskyanalysen av kvadrant 1 viser at status i oktober 2018 og august 2019 er svært lik, figur 7. Den blå fargen viser en massetilførsel på inntil 1 cm tykkelse. Over 80% av sjøbunns-overflaten viser mindre enn 1 cm endring og ingen steder er det redusert masse. Sentralt i kvadranten mot nord viser analysen en økt høyde på sjøbunnen. Fotografi og video viser at denne endringen er sukkeralger som har vokst på steiner og keramikk.

Figur 7. Punktskyanalyse av kvadrant 1. Undersøkelsestidspunktene var oktober 2018 og august 2019.

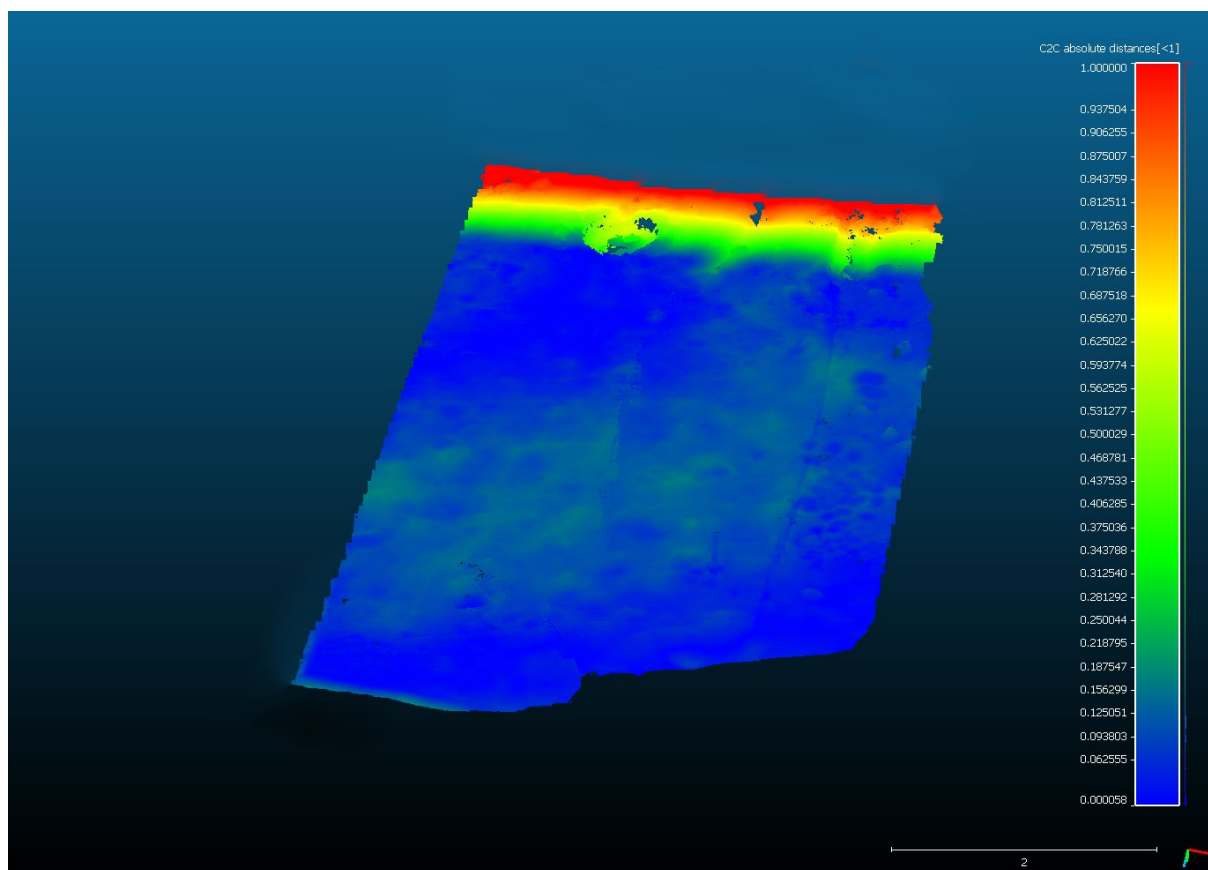
Figur 8. Punktskyanalyse av kvadrant 2. Undersøkelsestidspunktene var oktober 2018 og august 2019.

Punktskyanalysen av kvadrant 2 viser i likhet med kvadrant 1 at noe masse har tilkommet området, figur 8. Heller ikke her er det erosjon innen kvadranten fra 2018 til 2019. De gule og røde områdene øverst i figur 8 er ikke tatt i betraktning, fordi de er relatert til deler av punktskyen fra 2019 som ikke har overlapp med dataene fra 2018. Der det ikke er overlapp regner programvaren likevel ut avstanden til nærmeste punkt i 2018-skyen.
