Korleis setja i stand ein veg frå 1790-talet

AV HAAKON AASE

Arbeidet med tilbakeføring/istandsetjing av den Trondhjemske Postvej over Våge i Lindås kommune vart utført sommaren 2017. (Foto: Haakon Aase)

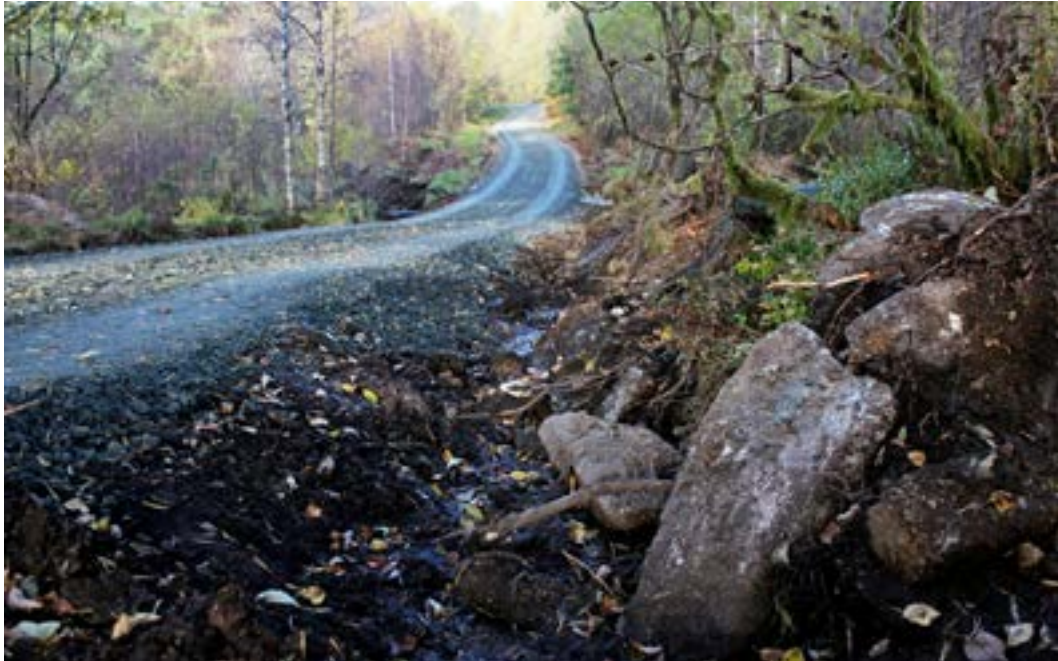
Foto teke etter «oppgraderinga» i september 2016. Ein ser til døme her at stein frå den opphavlege vegkroppen er lagt ut på sidene av vegen. (Foto: Tine Eikehaug)

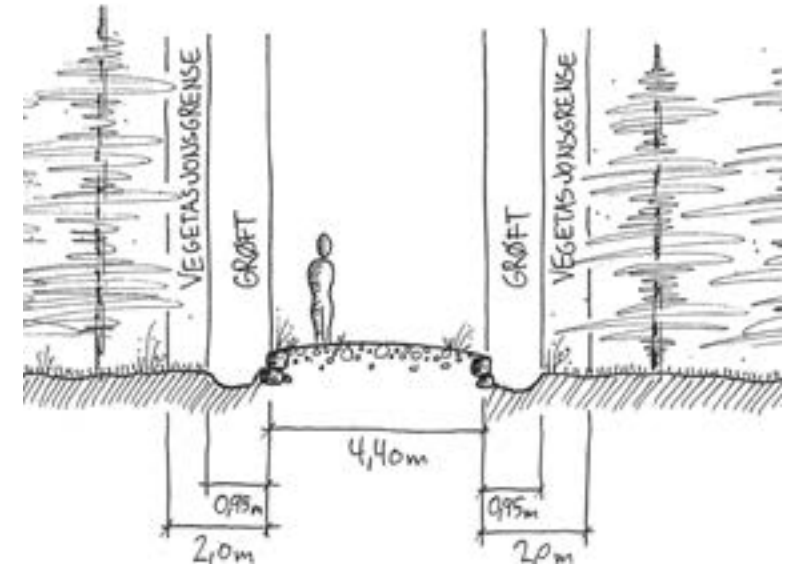
Prinsippskisse av tverrsnitt gjennom postvegen gjennom flat mark, teikna etter mål og skildring i veginstruksen frå 1794. Måla er opp-gjevne i meter, i alen i instruksen. (Teikna av Jarle Aase)

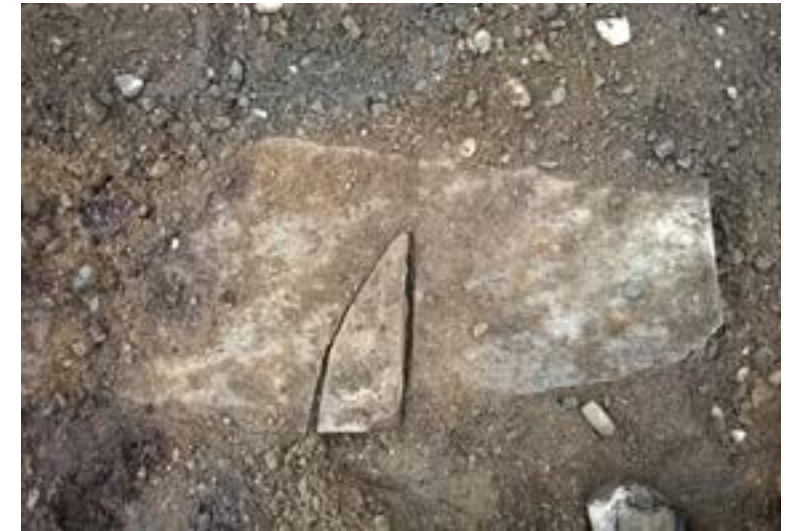
Eitt av spora etter kantmur, funne ca. 30 – 40 cm under nivået på vegen anno 2016.)
Foto: Haakon Aase)

Ingen stad fann vi haldepunkt for at den opphavlege vegbreidda var meir enn 5 alen, dvs. 3,14 meter. Vi konkluderte med at vegbreidda i utgangspunktet hadde lege på 5 alen.

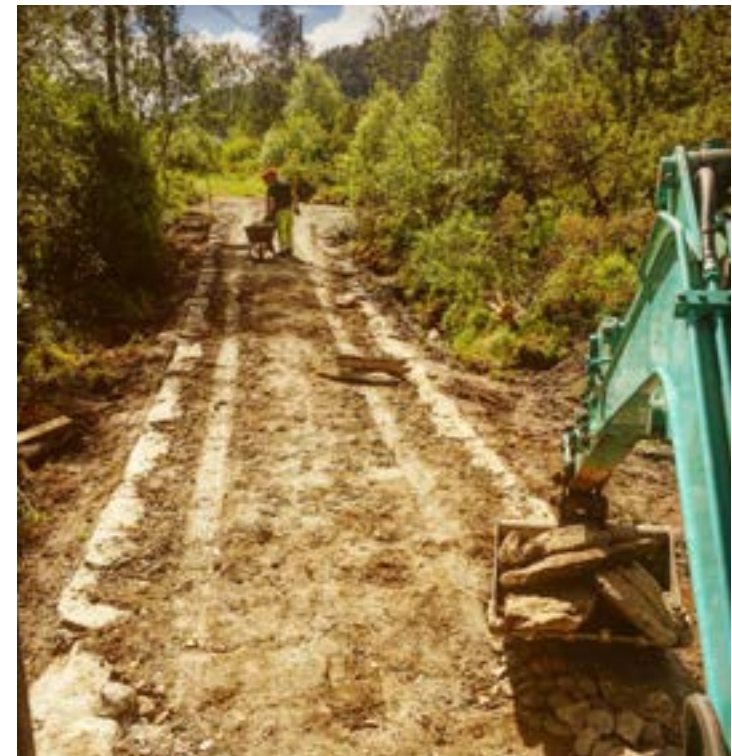
Grusen som var lagd som toppdekke i september 2016, og som vart rekna som eit fremmedelement, er her skrappt bort og kantsteinar lagt på nytt. (Foto: Steven Rowe)

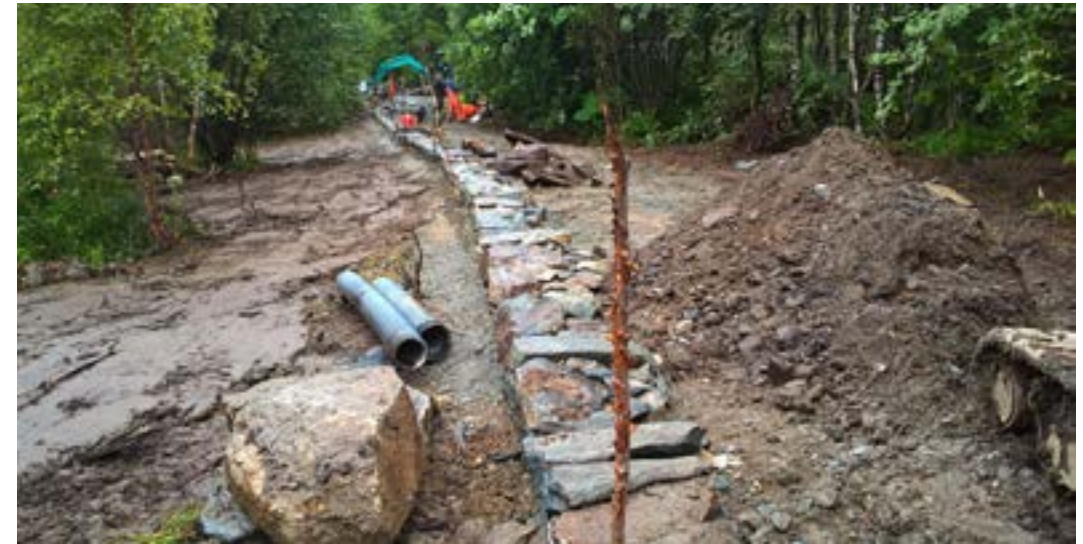
Etter kvart som arbeidet med å leggja kantmuren skreid fram, vart det også lagt fyll, fyllstein eller meir samfengde massar inn i vegkroppen. (Foto: Hakon Aase)

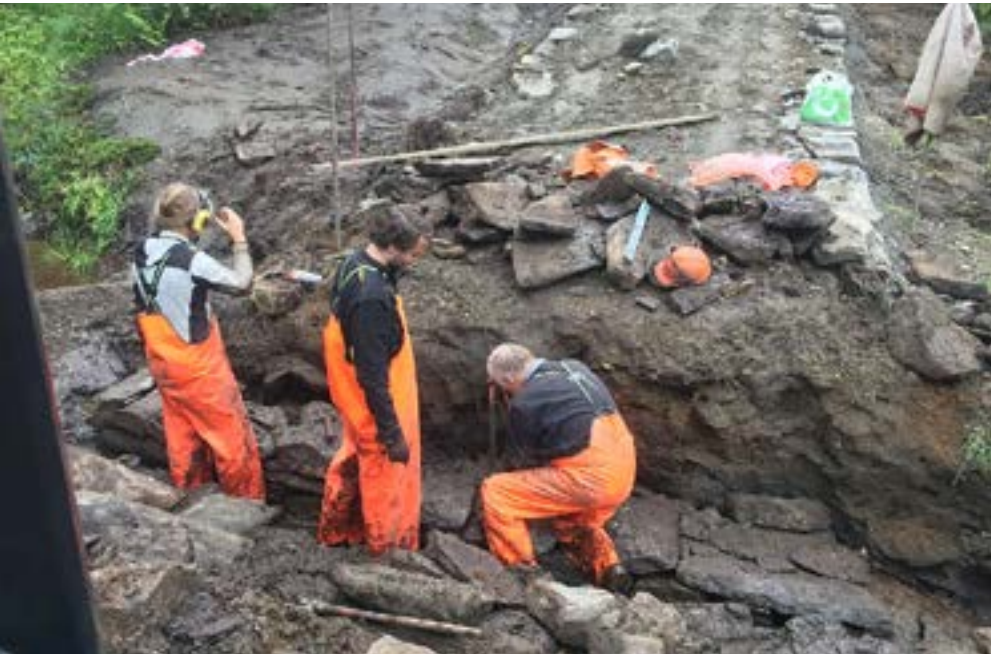
Det var liten tvil om at store delar av veita var kollapsa. (Foto: Berit Bruvik)

Innanfor strekkja på 135 meter observerte vi tre stikkrenner. For to vart det ikkje vurdert som nødvendig med tiltak. Men ein hadde vore utført som ei kisteveit, det vil seia eit kammer oppmura i stein, slik kravet var i Hammers instruks, men ikkje fungert tilfredsstillande, jamvel om noko vatn har sloppe igjennom.

Den same avgjerda vart teken no. Etter konferanse med vegvesenet landa vi på at veita skulle utførast slik ho var laga i si tid, det vil seia utan heller i botnen.⁷ Då kan det sjølv sagt over tid gå slik at «Vandet bortfører Jorden», som Hammer åtvarrar mot, men på den andre sida skal veita vera så slik bygd no at ho skal halda lenge.

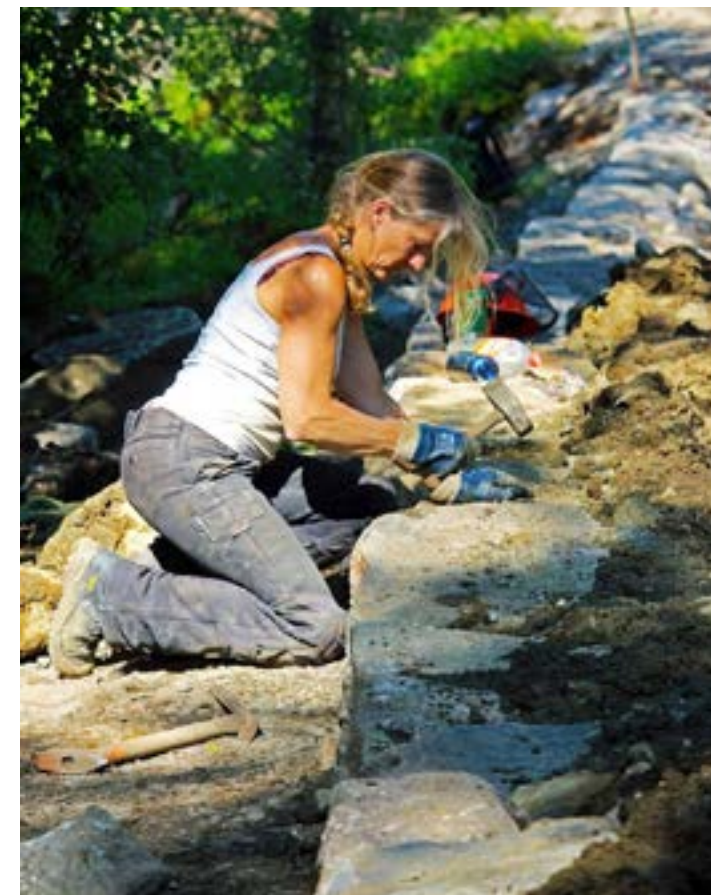
Ein vesentleg del av arbeidet vart utført for hand, som på 1700-talet. Berit Bruvik tilpassar og plasserer stein i kantmuren. Ein del av steinen skriv seg frå vegkroppen, men det var også nødvendig å tilføra ei heller stor mengd stein frå nabobygda Refsdal. (Foto: Tine Eikehaug)
