## **En get begraven**

Arkeologisk undersökning av en skadad grav.  
RAÄ 59 Alnö sn, Sundsvall, Medelpad.

**Rapport 2016:3**  
**Maria Lindeberg**

En get begraven. Arkeologisk undersökning av en skadad grav, RAÄ 59, Alnö sn, Sundsvall.  
Rapport 2016:3

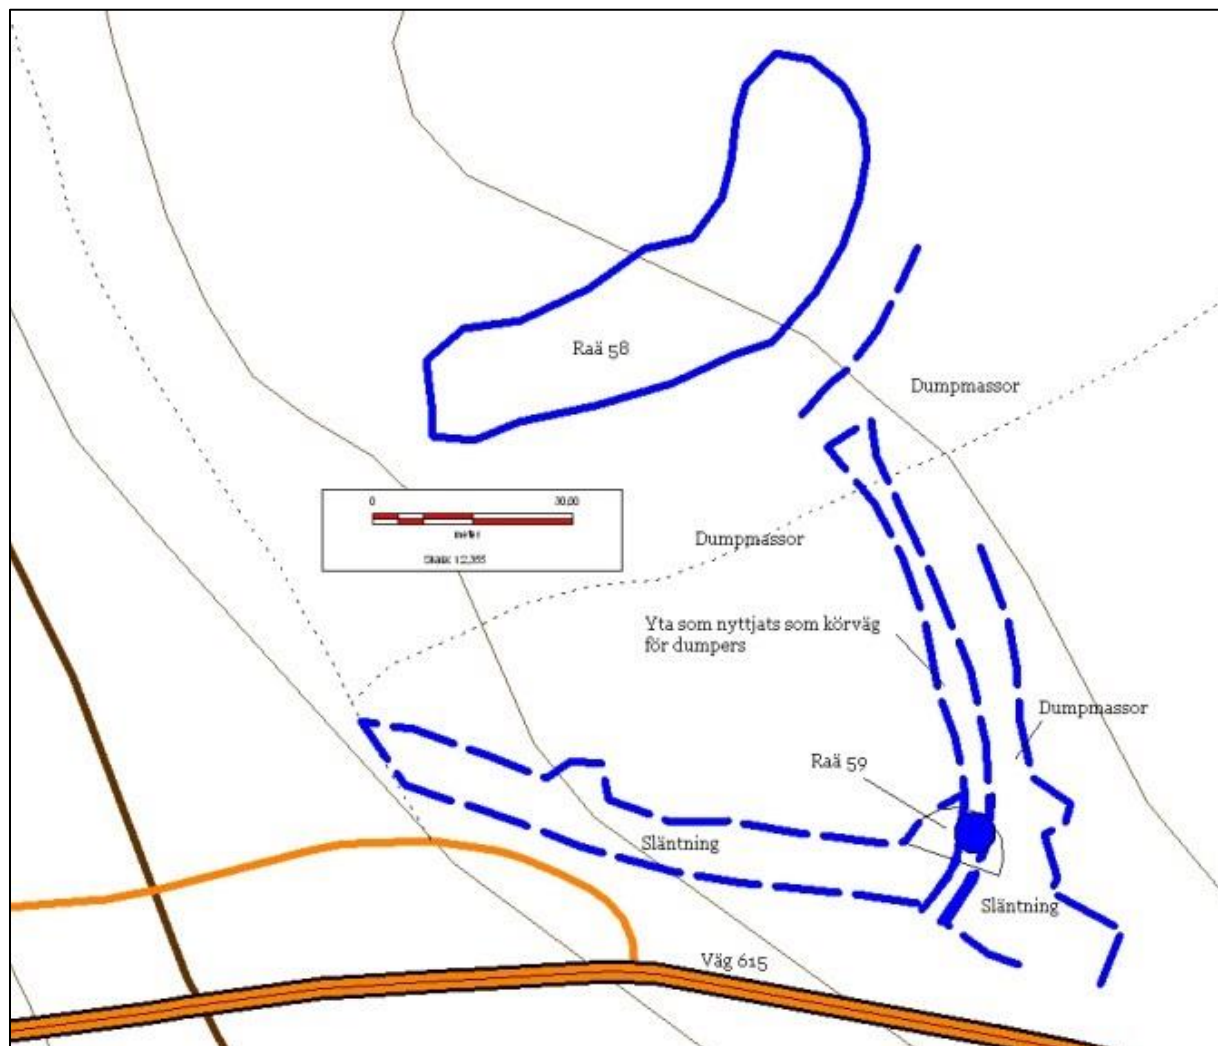
Fig. 6. Inmätningar som Murberget genomförde 2011 då skadorna upptäcktes. Inmätningarna visar skadorna på Raä 59 och området mellan Raä 59 och Raä 58. Markeringen av resterna av gravhögen är ungefärlig då den täcktes av jordmassor och dumperväg.

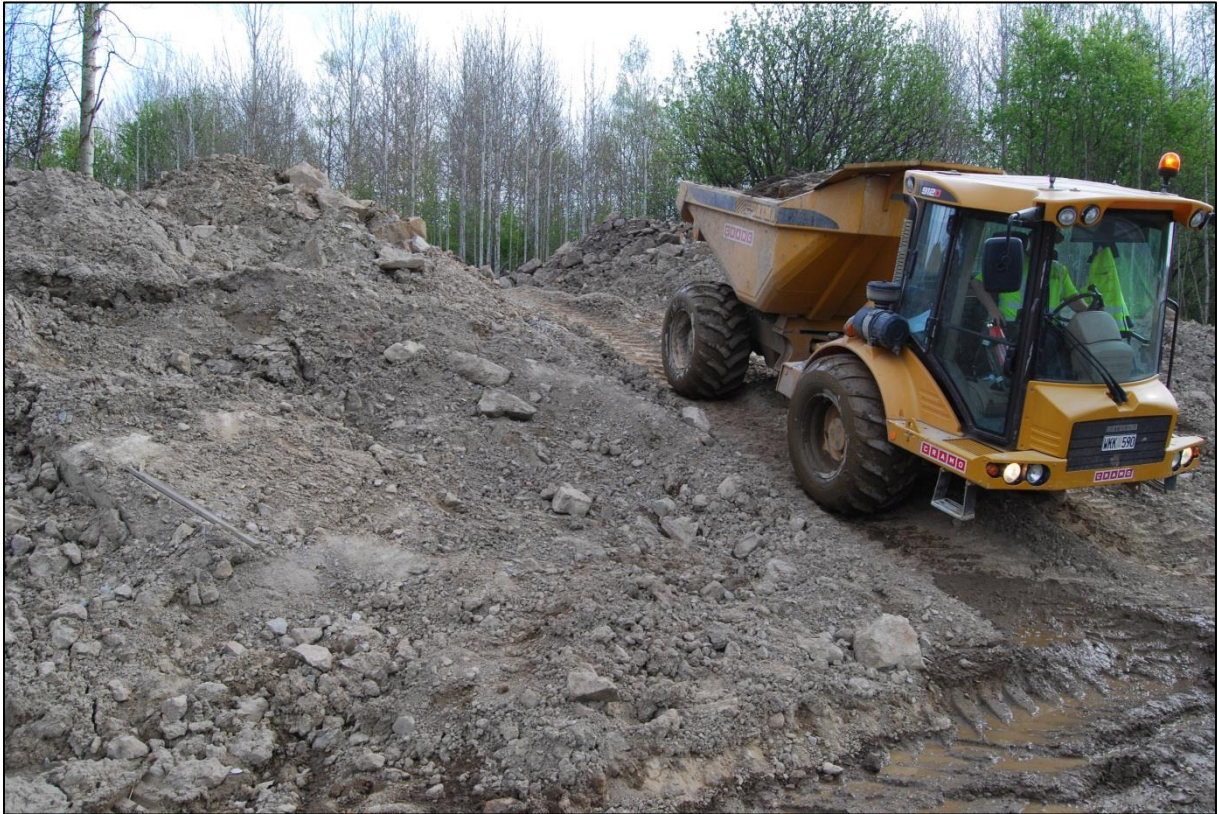
*Fig. 7. Resterna av graven ligger på krönet bakom dumpern. Foto från väg 615, mot norr.*

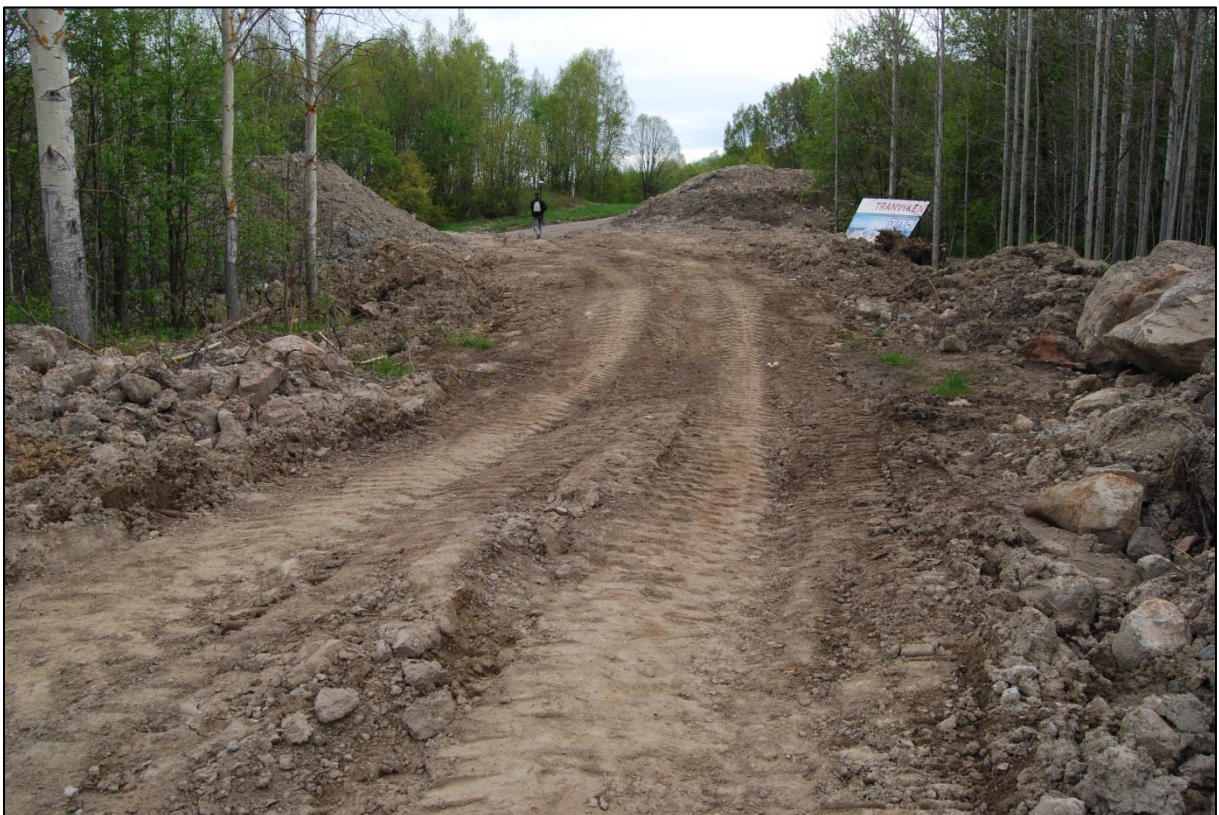
*Fig. 8. I förgrunden norra delen av graven Raä 59, överlagrad av dumperväg och schaktmassor. En av högarna Raä 58 syns i dungen bakom personen i bild. Foto mot norr.*

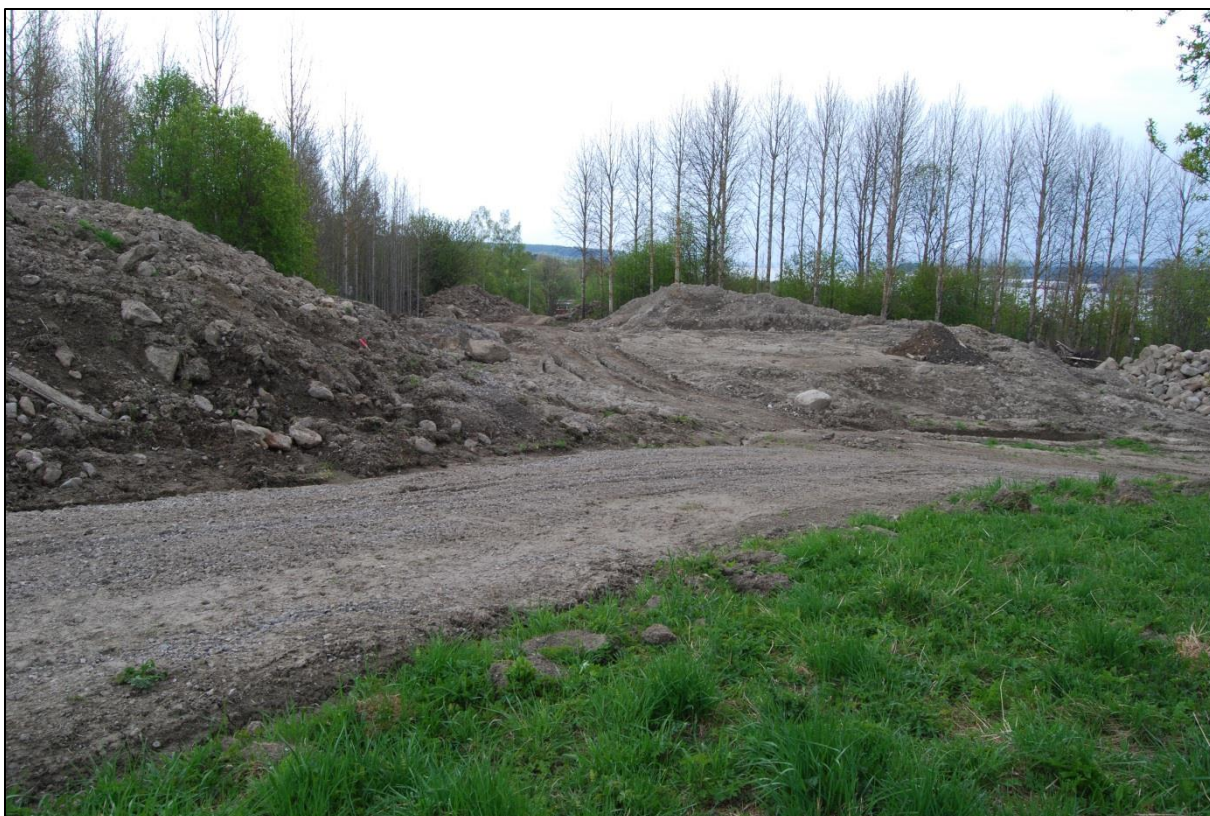
*Fig. 9. I förgrunden tillfällig väg och schaktmassor på ytan mellan Raä 58 och Raä 59. I öppningen mellan träden, mellan de bortersta jordhögarna, är platsen för graven Raä 59. Foto mot S-SÖ.*

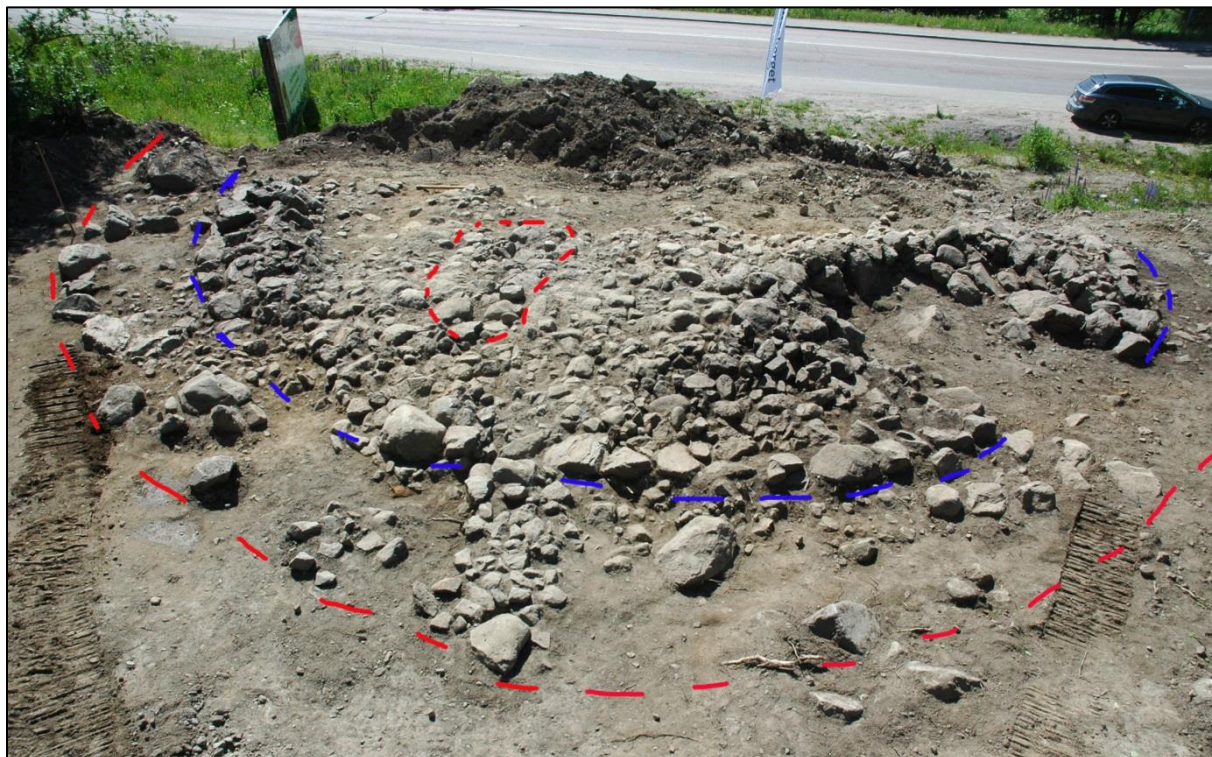
*Fig. 11. Det som fanns kvar av kärnröset framrensat och fotograferat mot söder. Skadan som reparerades 1939 syns till höger i röset. Yttre och inre kantkedja markerade med rött och blått, samt stenformationen där de obrända benen påträffades är inringat med rött (dumpervägen syns som en försänkning på båda sidor om den markeringen).*

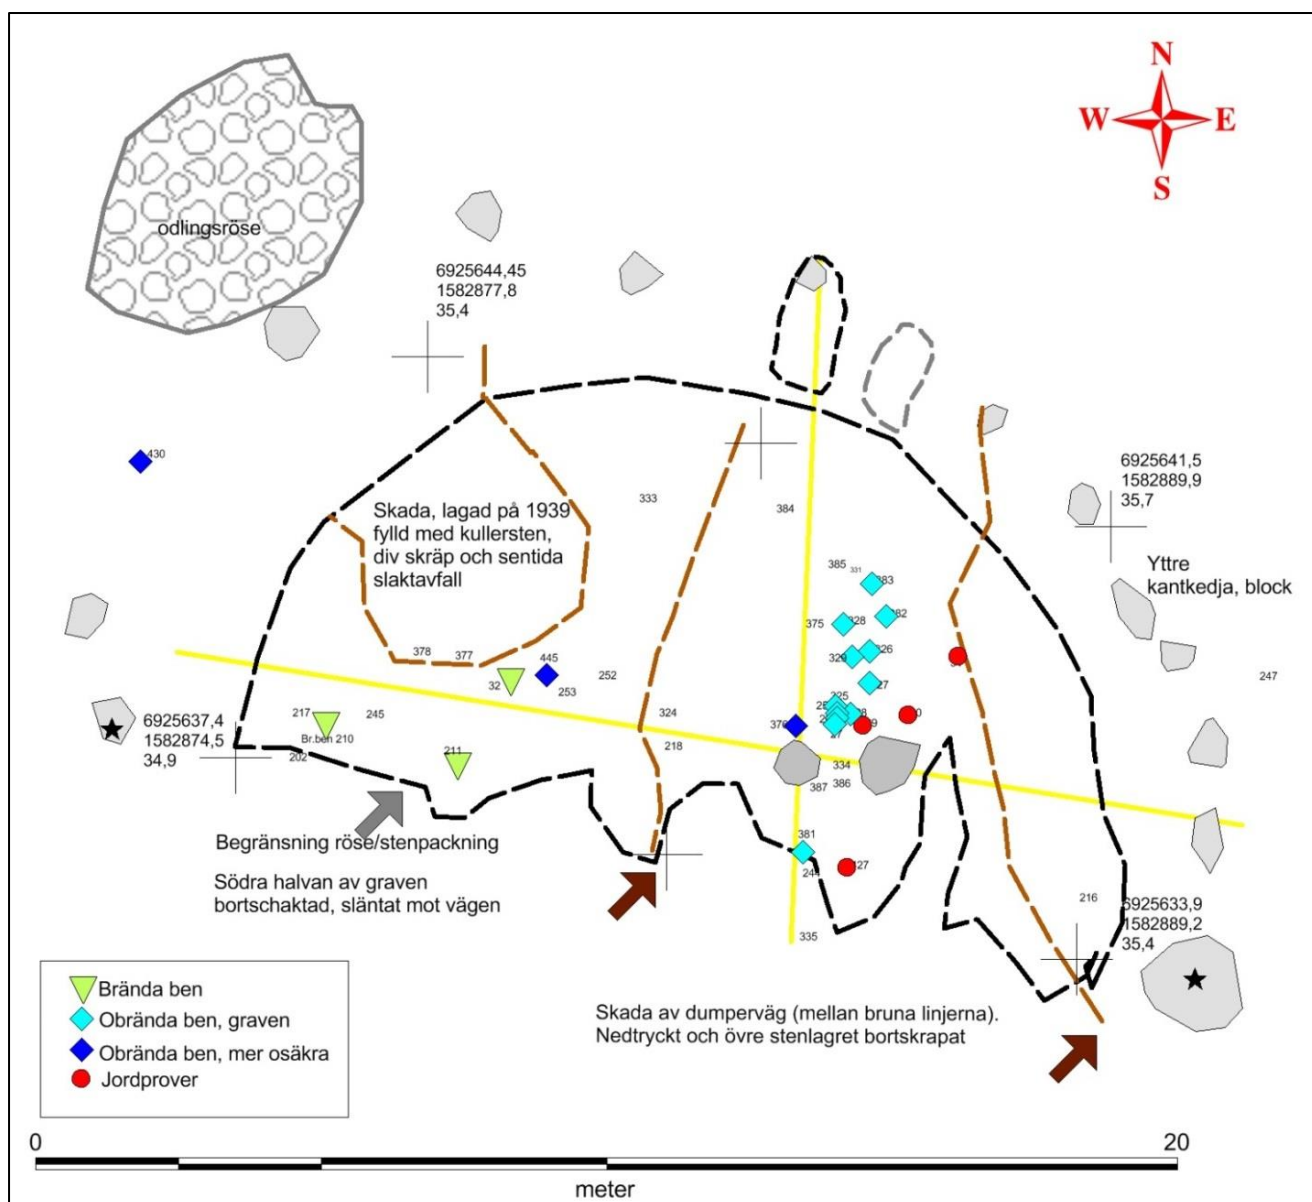
Fig. 12. Plan över graven, med skadorna och fynden markerade (se även bilaga 2).

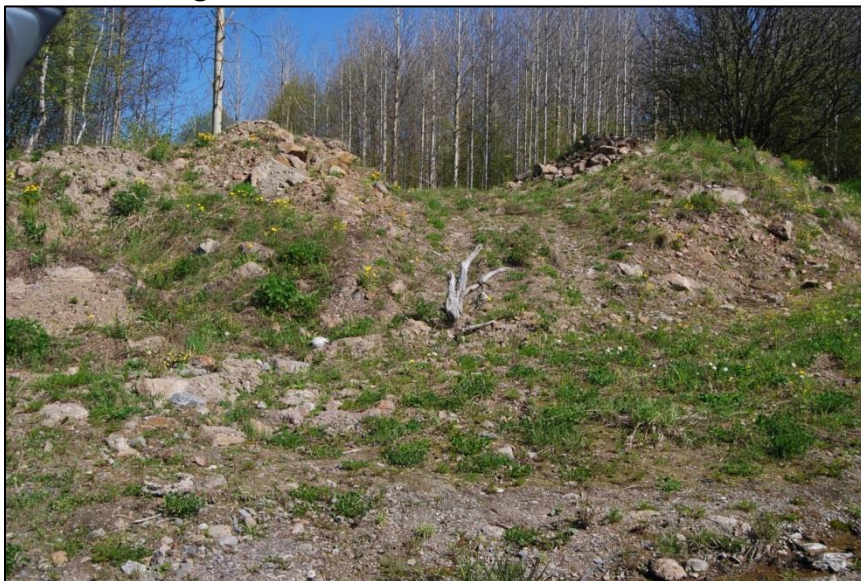
*Fig. 15. Raä 59 med dumpmassor, innan undersökning 2013. Sett mot norr.*

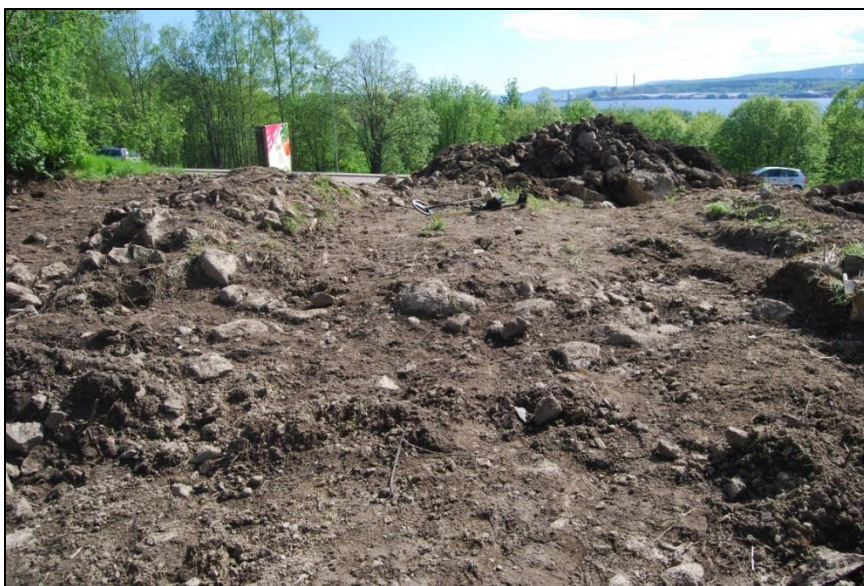
I dumpervägen hade också stenar och jord packats ihop, samt att det övre skiktet sten hade avlägsnats. Röset var markant lägre i profil i det partiet och var otroligt hårt att gräva.

*Fig. 18. Dumpmassorna avlägsnade och rensning påbörjad. Delar av den norra kantkedjan börjar synas. Dumpervägen syns som en försänkning tvärsöver graven. Foto mot söder.*

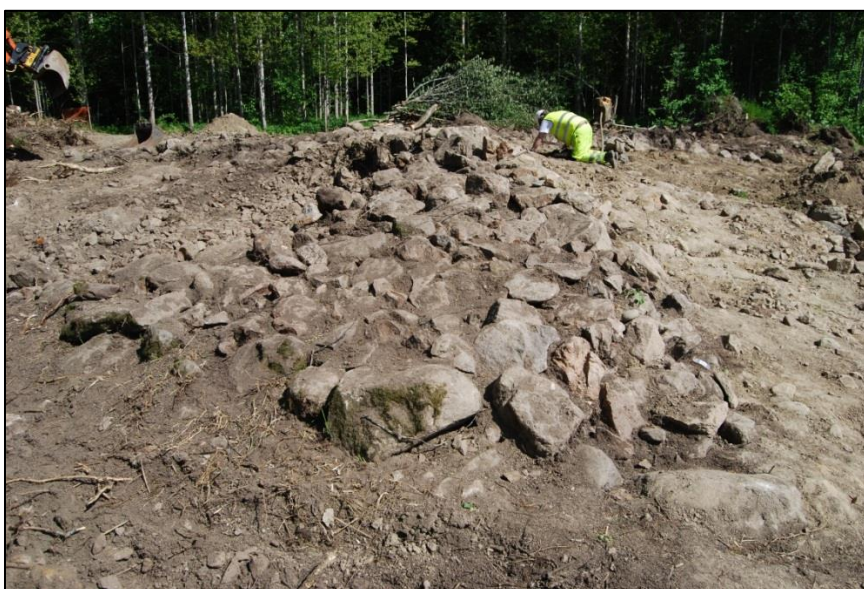
*Fig. 19. Graven börjar ta form. Den västra delen av röset efter framrensning. Till höger i bild syns släntningen som halverat graven. Röset var tydligt avgrävt mot söder. Foto mot öster.*

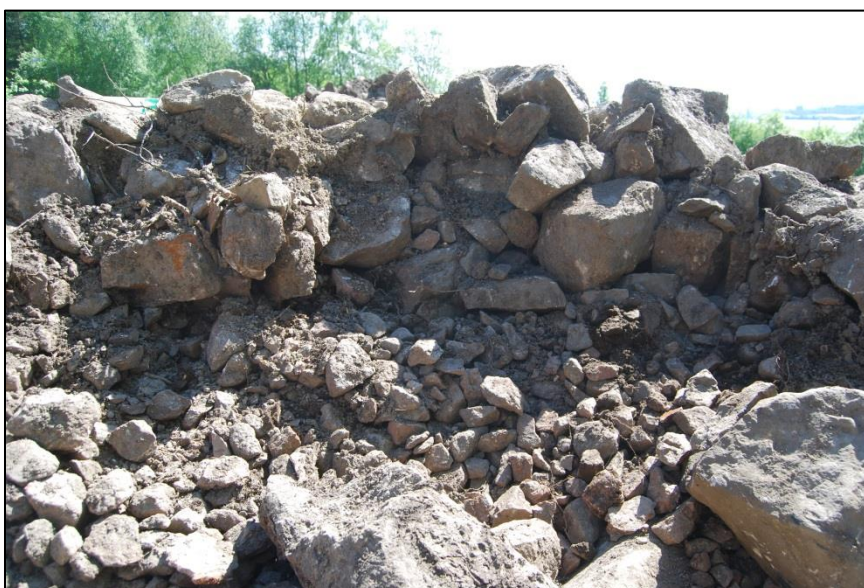
*Fig. 20. Skadan som reparerades 1939, delvis urgröpt på fyllnadsmassor. Foto mot SV.*

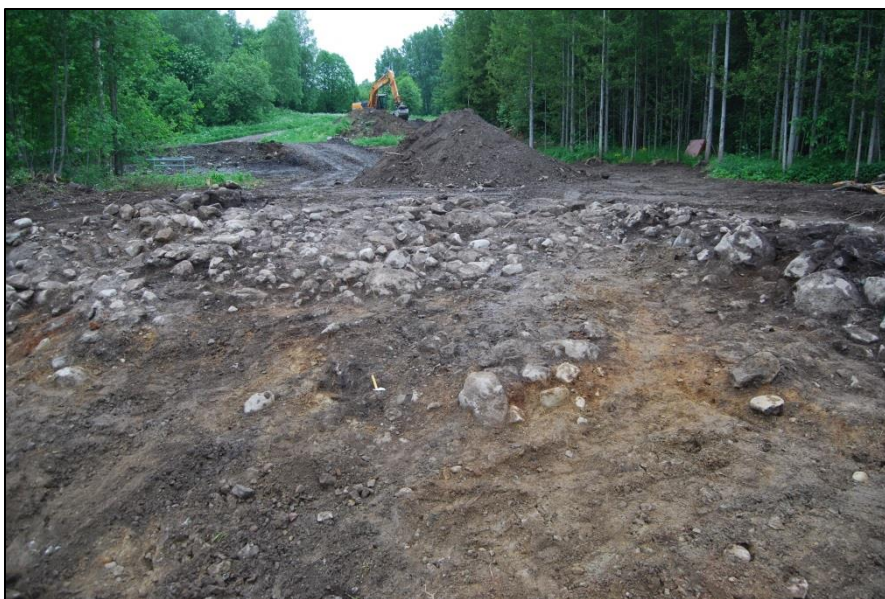
*Fig. 21. Dumpervägen och tydlig kant i söder där graven schaktats bort. Foto mot N.*

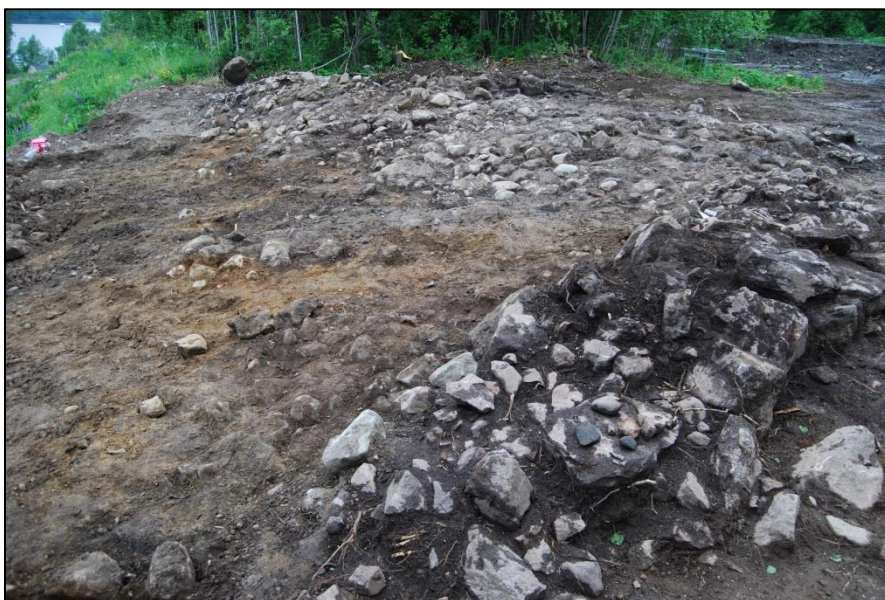
*Fig. 22. Den östra delen av inre kantkedjan närmast i bild. Den var mycket vällagd och markant högre där dumpervägen gör att vi inte vet hur det övre lagret sten sett ut. Schaktanten mot söder är tydlig till vänster i bild. Foto mot väster.*

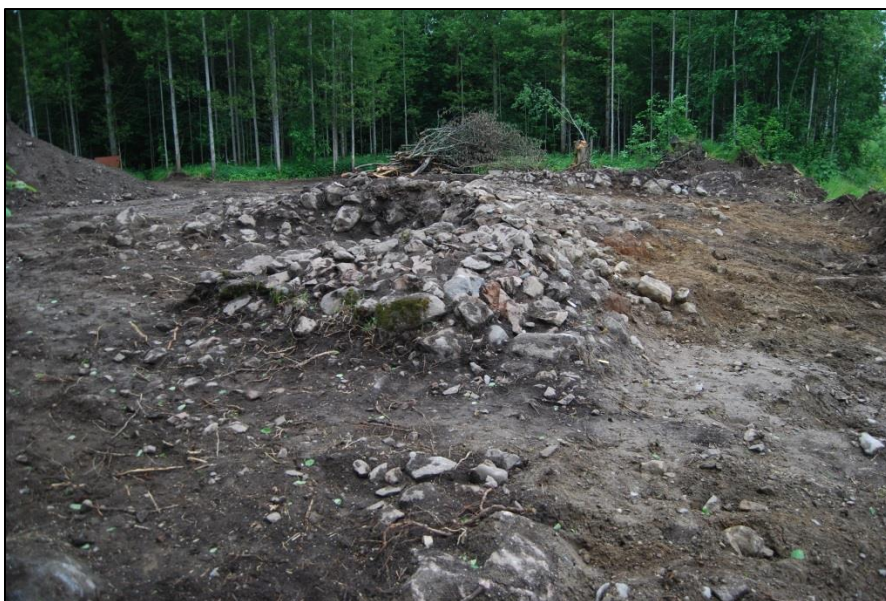
*Fig. 24. NV delen av graven. Täktskadan som reparerades 1939 är tömd på fyllmassor och syns som en stor grop. Foto mot öster.*

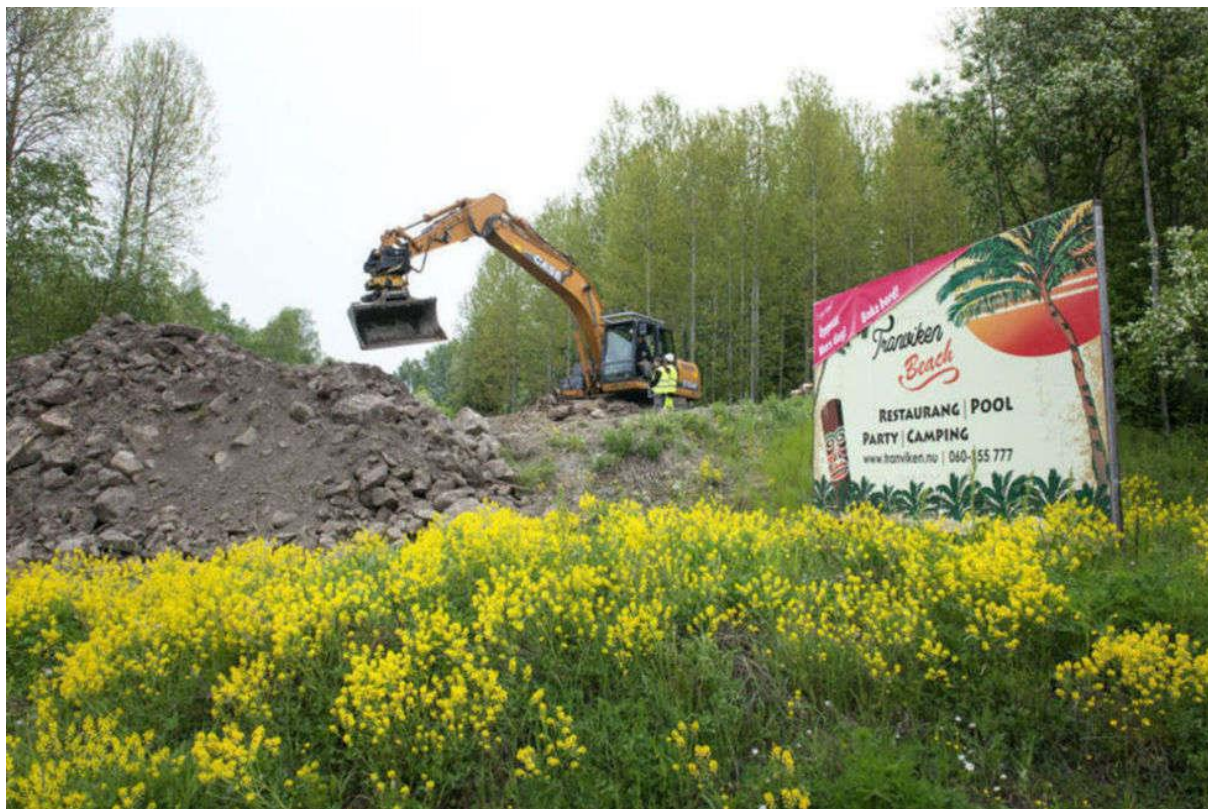
*Hitom stenhögen har graven förstörts i omgångar.*

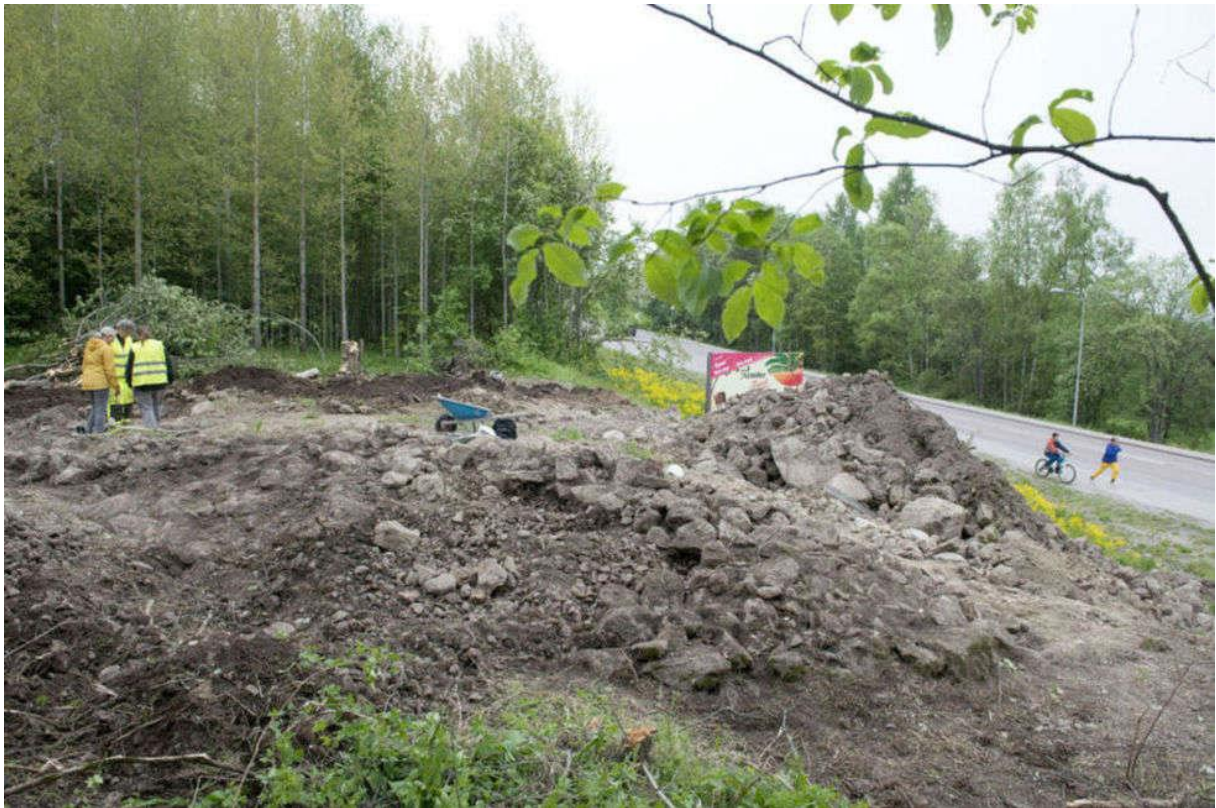
*Den sänka som bildats när dumpern körde där, bekymrar arkeologerna.*
