RAPPORT

Dokumentation – Restaurering av elloket Ra 846

Järnvägsmuseet
Rapportnummer: 2019:1

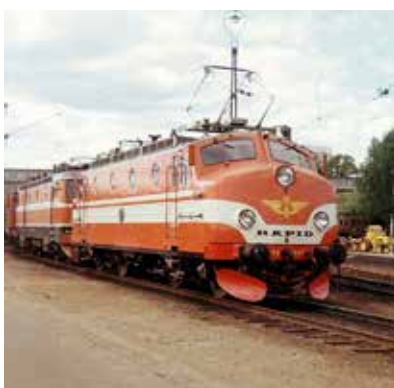
Ra 846 fotograferad 1969.

Boggierna var i behov av reovering och hjulen var i dåligt skick. Loket var i behov av elteknisk revision. Elmotorerna behövde ses över. Ytbehandlingen på korgen var eftersatt. Både ytbehandlingen och färgsättningen hade förändrats under åren. När restaureringen började uppvisade loket stora ojämnheter och skador på korgens yta. Lyktorna på loket var utbytta på 1970-talet till en mindre modell. Det var oljeläckage från rörflänsar på huvudtransformatorn och kompressorn var i behov av reovering. Banröjarna var av en senare modell, troligen från år 1964.

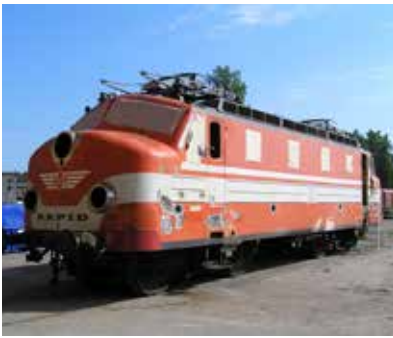
Efter att lykthållarna är omgjorda och innan den övriga restaureringen är påbörjad.

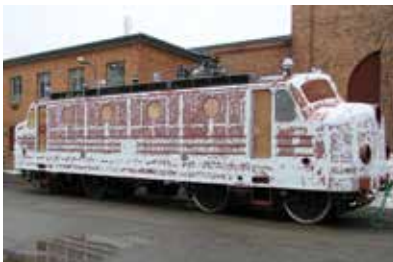
Spackling av korgen.

Korgen sandblästrades och spacklades i tio omgångar. Blästringen och grundmålningen gjordes i Euromaints verkstad i Notviken, Luleå, medan spacklingen gjordes i restaureringsverksamheten på Sveriges Järnvägs-museum. De första omgångarna gjordes med bredspackel och det avslutande med Jotuns alkydspackel. Mellan varje spackling slipades ytan. Till rostskydd på de mest utsatta ytorna användes International rostskyddsfärg CP192 Röd (zinkkromat), som sprutades i två lager. Hela korgen sprutades med samma rostskyddsfärg. Därefter sprutmålades korgen i två omgångar med en orange alkydfärg som togs fram på Ottossons Färgmaki AB, efter tidstypiska recept. Mellan lagren slipades ytan. Som avslutning klarlackades korgen med två strykningar linoljebaserad fernissa för att åstadkomma den blanka ytan. Loket återfick sin ursprungliga färgsättning med grå dekorlinje och gult bevingat hjul. Kulören togs fram med hjälp av en färglikare från SJ daterad 1959 – kulör O, Röd 81.

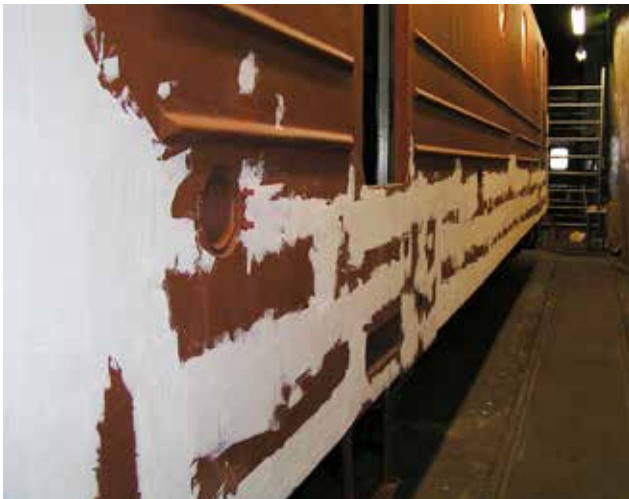
Spackling av korgen.

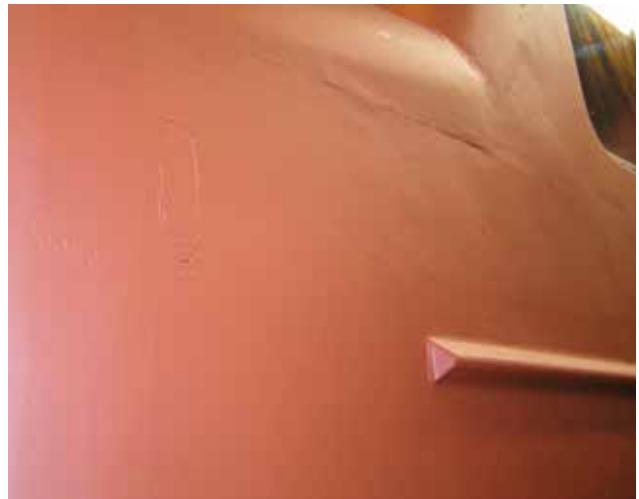
Korgen innan ytbehandlingen med märken och ojämnheter.

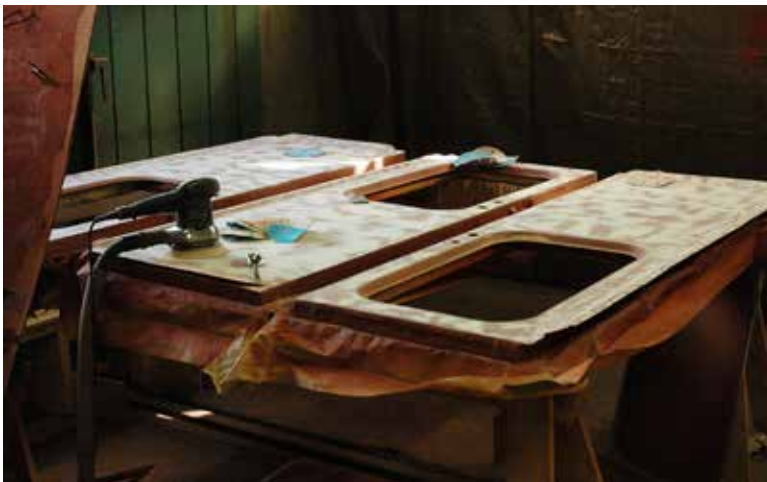
Spackling och slipning av dörrar.

Dörrarna ytbehandlades på samma sätt som korgen, se ovan.

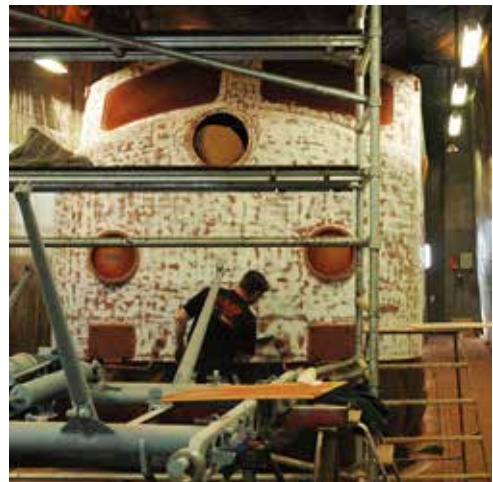
Spackling av korg utförs här av Stefan Carlsson.

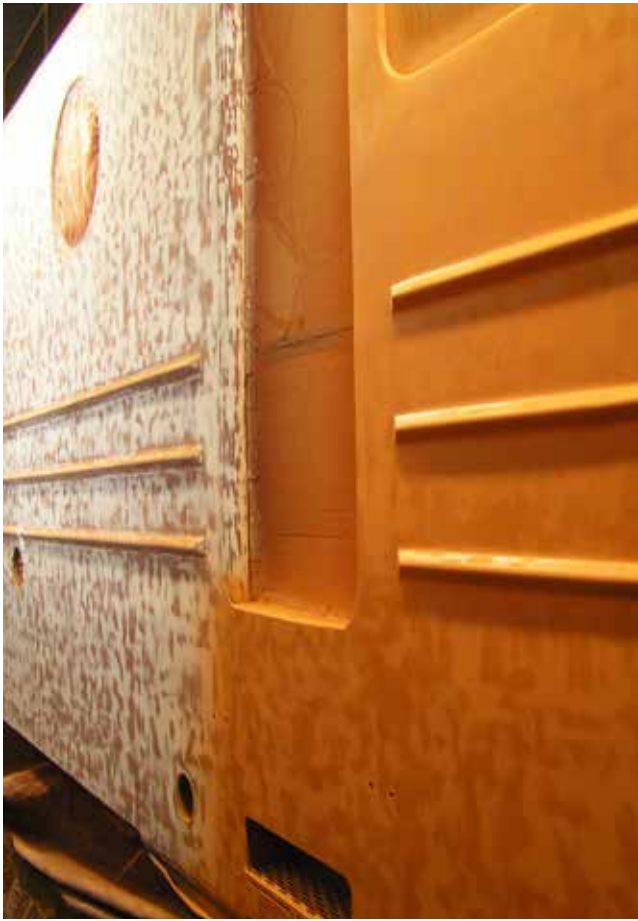
Främre delen har sprutmålats en gång.

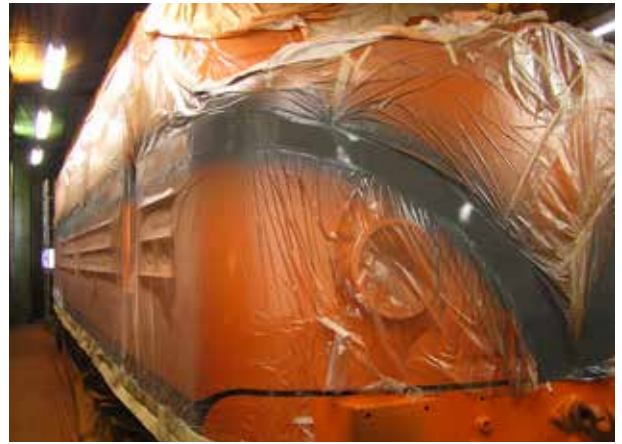
Målning av grå dekorlinje.

Inför att dekorlinjen skulle provmålas intervjuades flera personer om vilken kulör som var den ursprungliga. Både blå och grön uppgavs som den rätta kulören. Vid studier av samtida färgfotografier såg dekorlinjen ut att vara blå. Av en tillfällighet hittades originalritningen, precis innan provmålningen skulle göras, som angav att kulören skulle vara grå. Efter att loket sattes i trafik upptäcktes att dekorlinjen ser ut att vara grön, blå eller grå beroende på ljus och synvinkel.

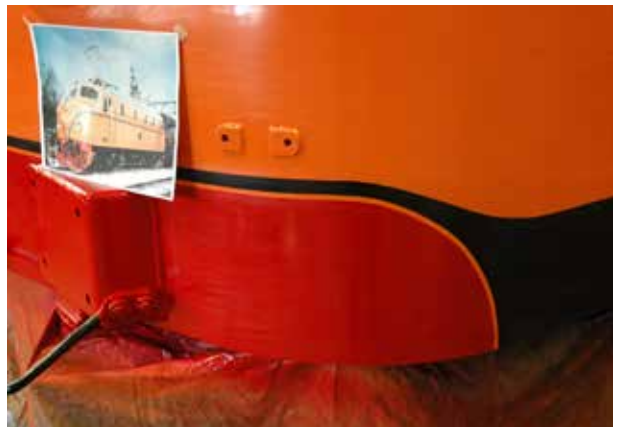
Detalj av färgsättning på fronten.

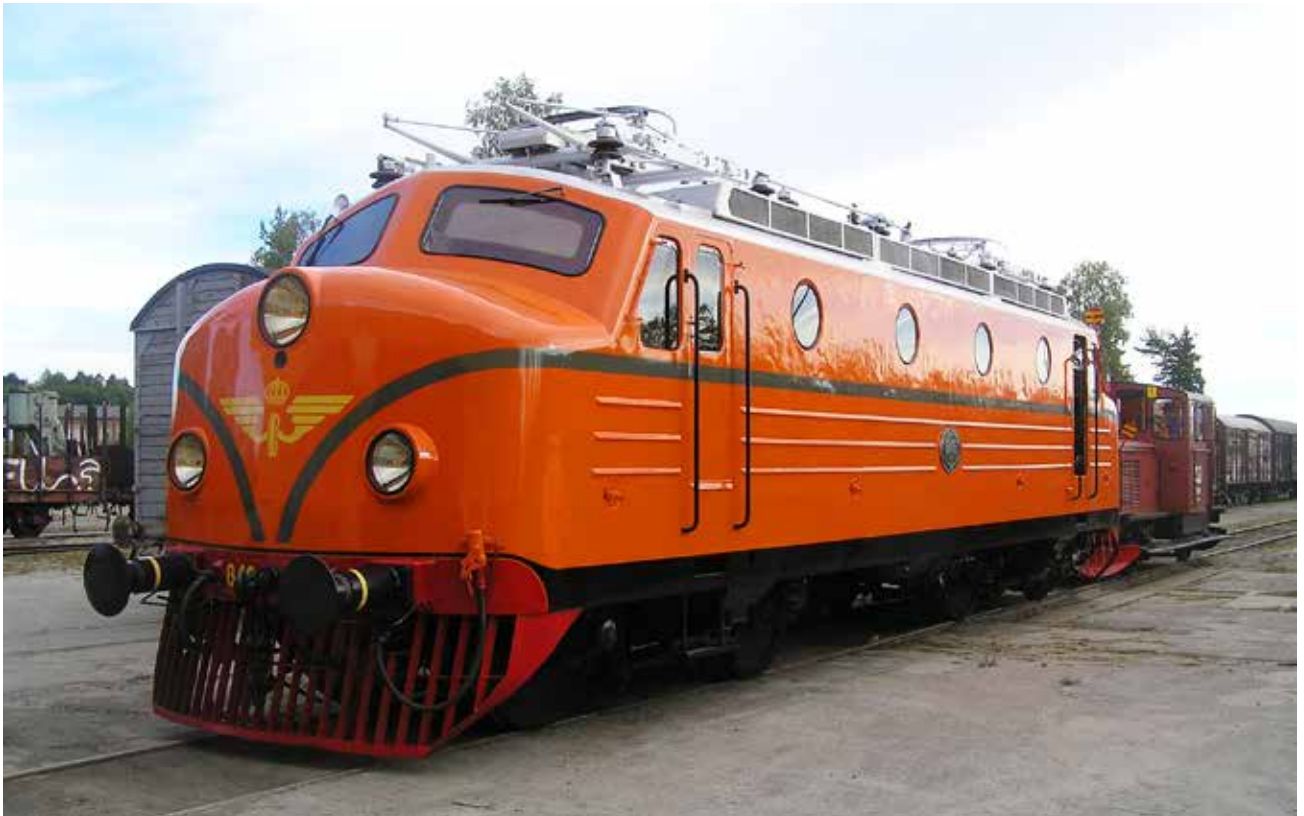
Efter restaureringen.

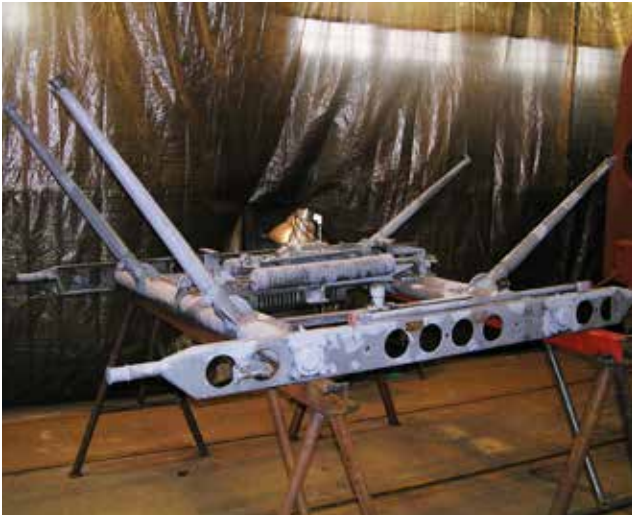
Strömavtagaren innan målningen.

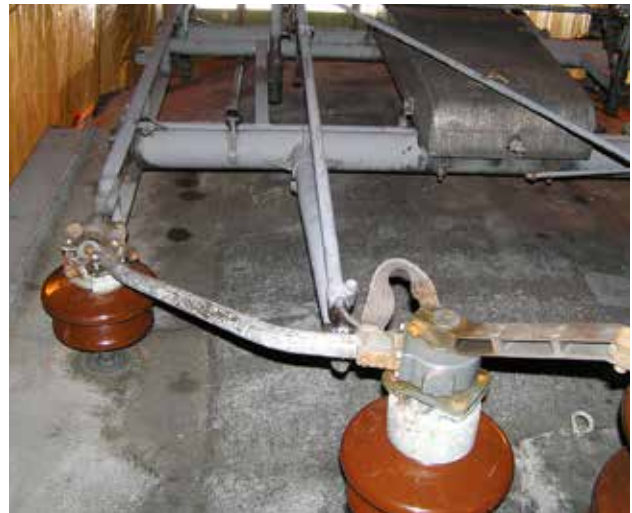
Taket innan restaureringen med strömavtagaren.

Ytbehandlingen av taket gjordes genom tvättning, uppskrapning, en påbättring med röd rostskyddsfärg International CPA192 och ett lager med grå kulör, med sand som halkskydd. Därefter sprutades en aluminiumfärg i två omgångar. Ottossons Färgmakeri AB tillverkade färgen, en silvergrå hartsförstärkt linoljefärg, tillsammans med Thom Olofsson. De utgick från sammansättningen av en aluminiumfärg som fanns sparad på Sveriges Järnvägsmuseum. Det gick inte att ta reda på den exakta åldern på den bevarade färgen.

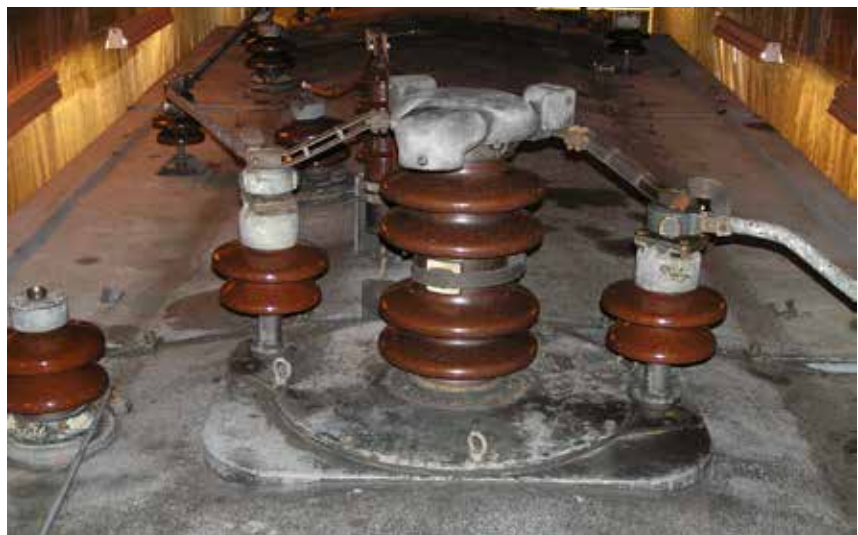
Taket innan restaureringen efter att strömavtagaren demonterats.

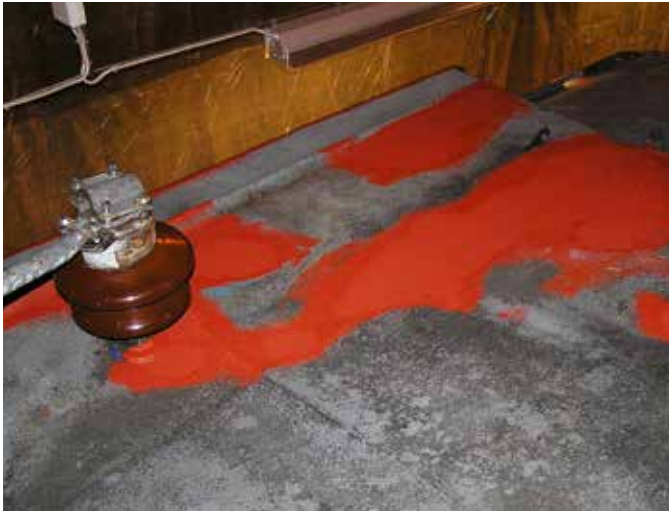
Rostskyddsbehandling av taket.

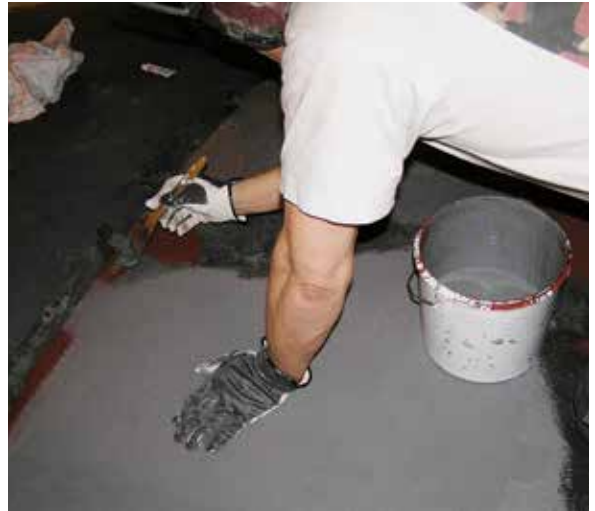
Målning av taket.

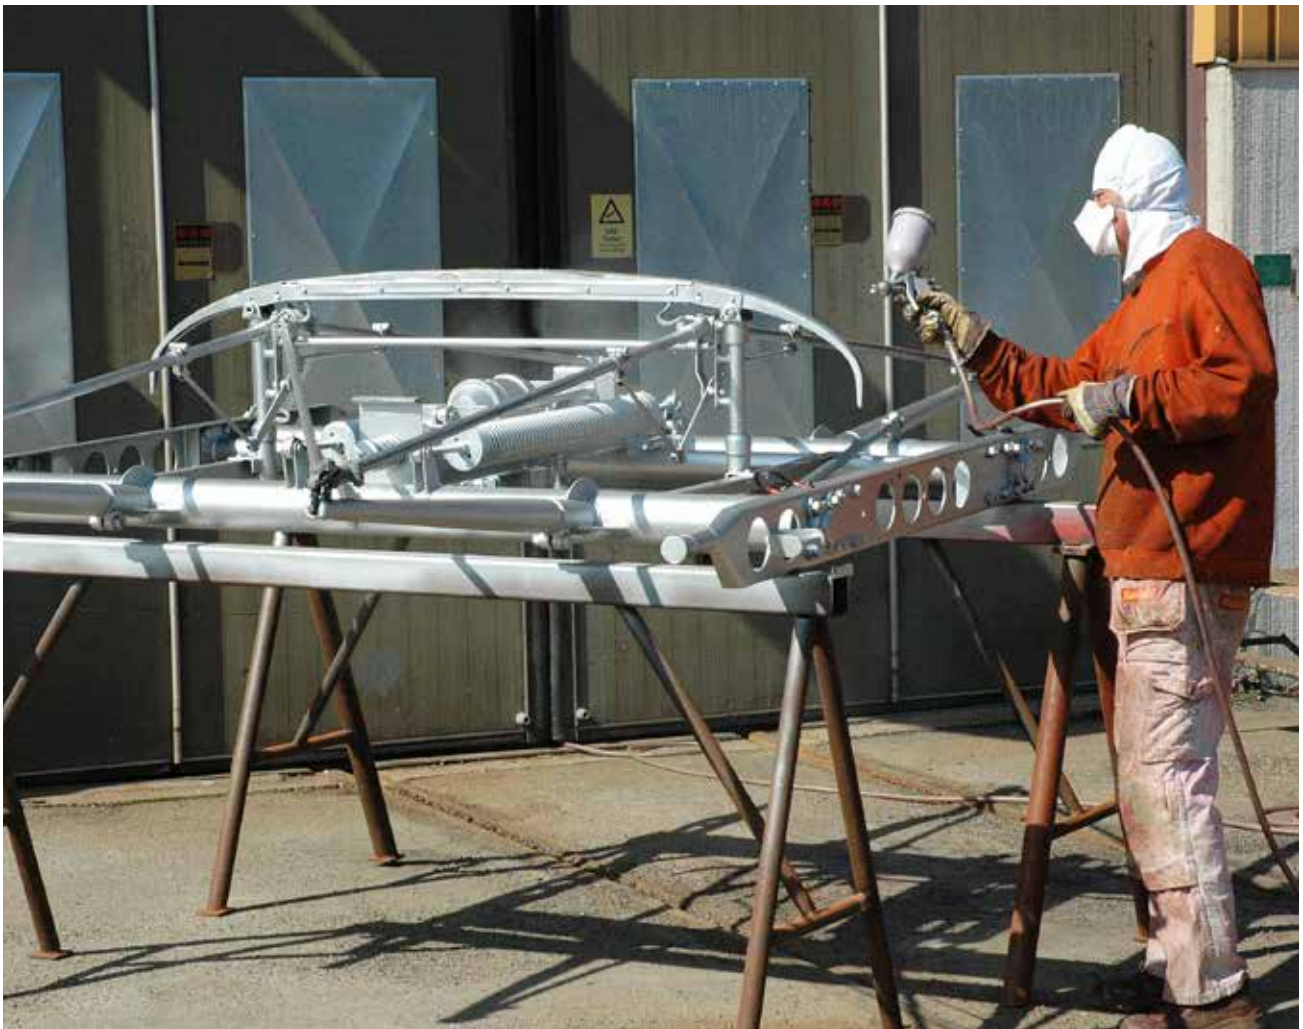
Sprutmålning utförs av Thom Olofsson på strömvatagaren.

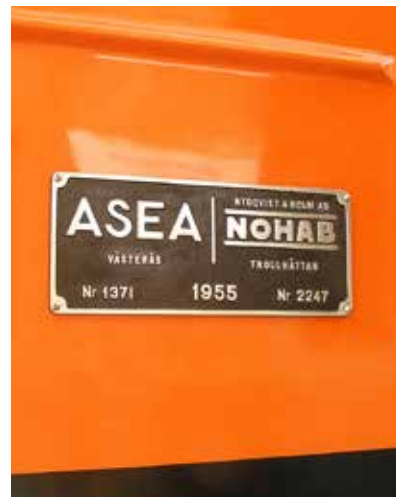
Tillverkskylt efter rengöring och återmontering.

De ursprungliga skyltarna rengjordes, polerades och monterades. Littera på buffertbalken sprutmålades med hjälp av schabloner, likaså lokets nummer mellan bufferterna. Jonny Hallgren tog fram schablonen för siffrorna 846 och ritningar som underlag till färgsättningen av märkningen och dekorlinjen.
