Gravvård

| | Kyrkogård Vintrosa | |

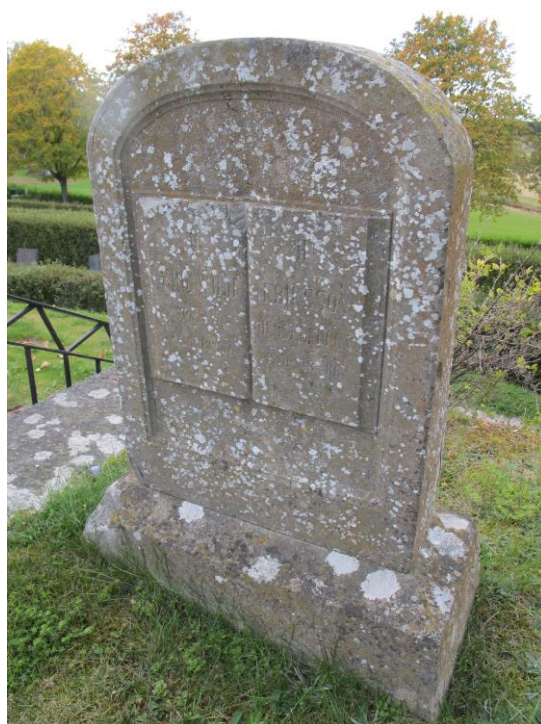
Sättning, mossa/lav

Sprickor och skiktningar, hörn borta på sockel.

På krönet finns ett hål, troligtvis efter något som suttit där. Stenen bör skyddas vintertid med huv.

Stående sten på sockel med svagt rundat krön. Framsidan har en slät ram, innanför en försänkt yta som följer stenens form och ramas in med två hålkärllister. Hålkärllistan som ligger an mot den försänkta ytan är fint huggen i "ränder" och den försänkta ytan är fint kryssharnad. Inskriptionsytan har formen av en uppslagen bok och är i relief. Stenens och sockelns sidor har fint tandhuggna ytor.

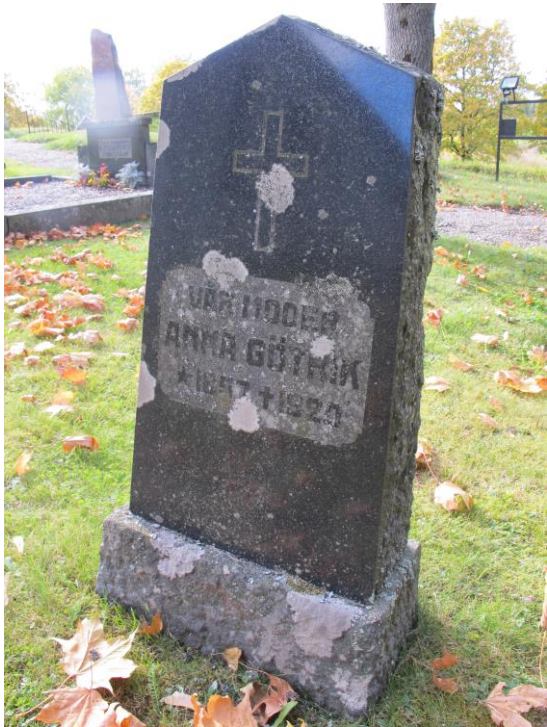
| Skador Sättning, mossa/lav | | |
| Beskrivning Stående svart sten med svagt spetsigt krön. Framsidan är polerad med kors i övre delen, inskriptionsyta med dekorativt konvext avskurna hörn. Sidor, bakstycke och sockel har en grovt huggen klovyta. | | |

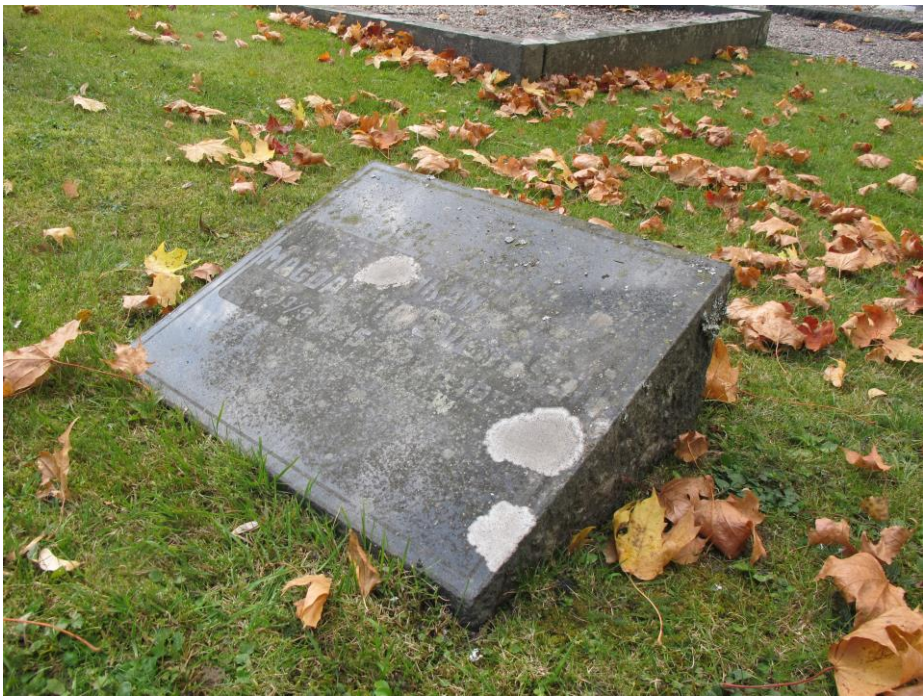
| Skador Mossa/lav | | |
| Beskrivning Liggande sten med snedställd polerad framsida. Dekor i form av smal ram. Övriga sidor är grovt huggna. | | |

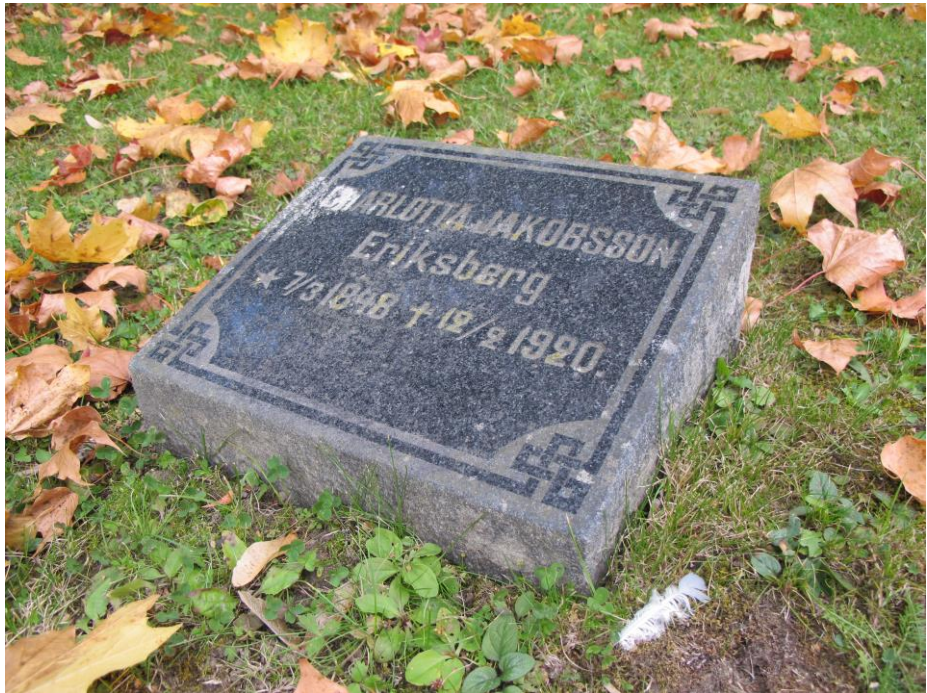
| Skador Mossa/lav | | |
| Beskrivning Liten liggande linjegrav med svagt sluttande framsida. Polerad inskriptionsyta samt dekorativt utformad dekor i form av en ram. Stenens sidor har en grovt ”prickhuggen” yta. | | |

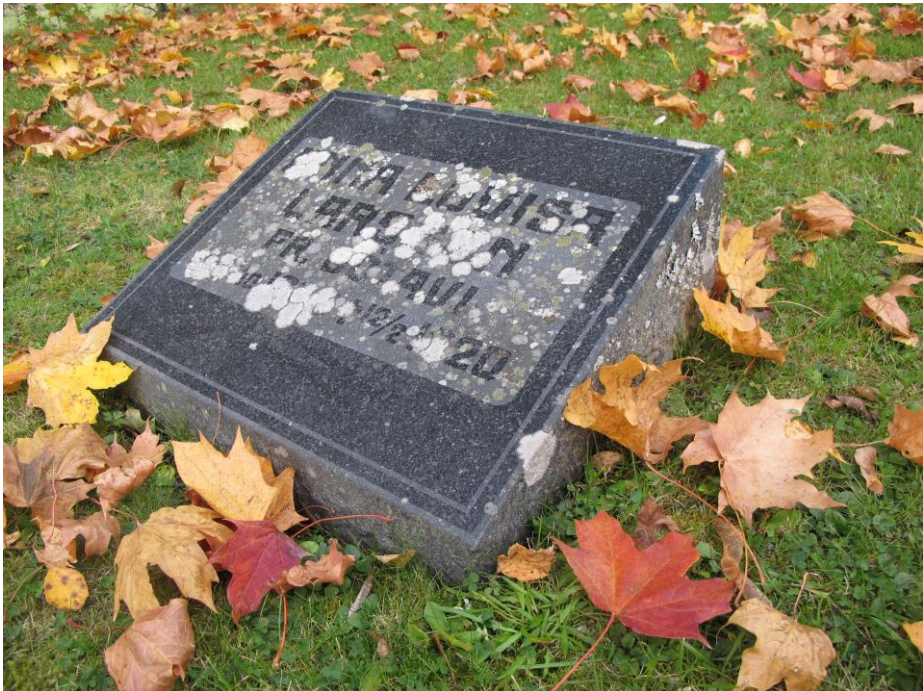
| Skador Mossa/lav | | |
| Beskrivning Liggande sten med snedställd polerad framsida. Dekor i form av smal ram. Övriga sidor har en grovt huggen yta. | | |

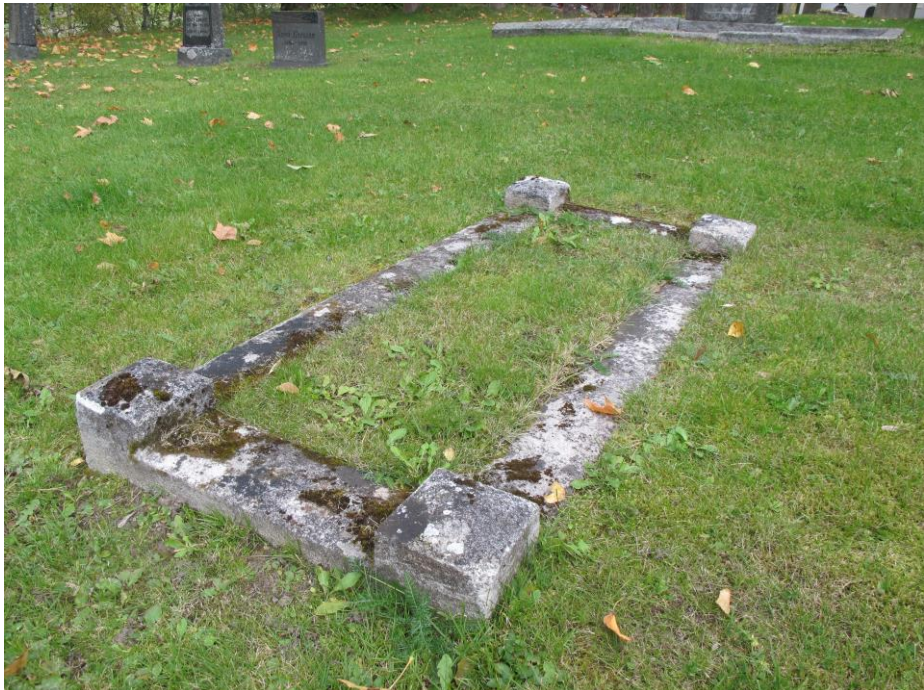
| Skador Sättning, mossa/lav, mekaniska skador från trimmer eller gräsklippare. | | |
| Beskrivning Liten gjutet ram med markerade hörnsten. | | |

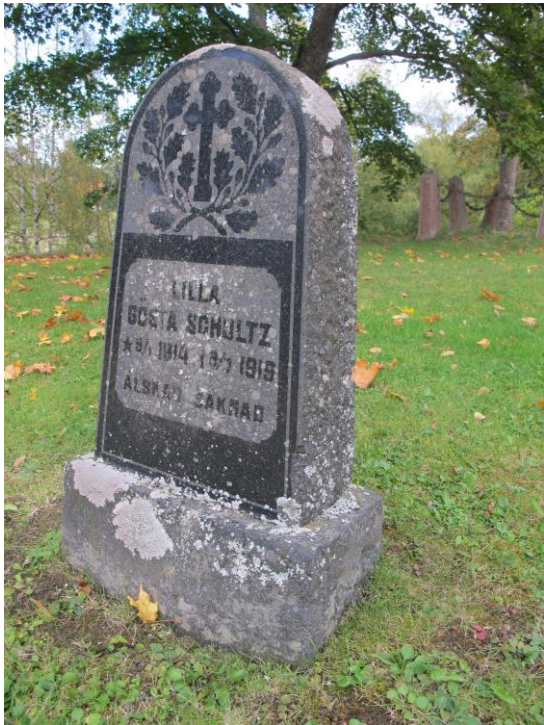
| Skador Mossa/lav | | |
| Beskrivning Stående sten på bas, något avsmalnande uppåt med rundad överdel. Slät polerad framsida med dekor i form av kors och korslagda ekkvistar. Sidor, bakstycke och sockel har en grovt huggen yta som på baksidan följer klovytan. | | |

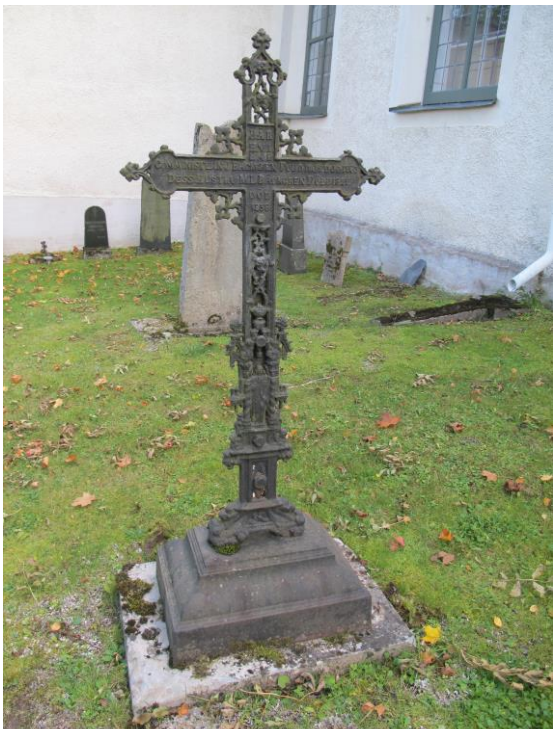
| Skador Mossa/lav, rost, tidigare lagning, vittring i sockel | | |
| Beskrivning Dekorativt genombrutet kors av gjutjärn på sockel av kalksten. | | |

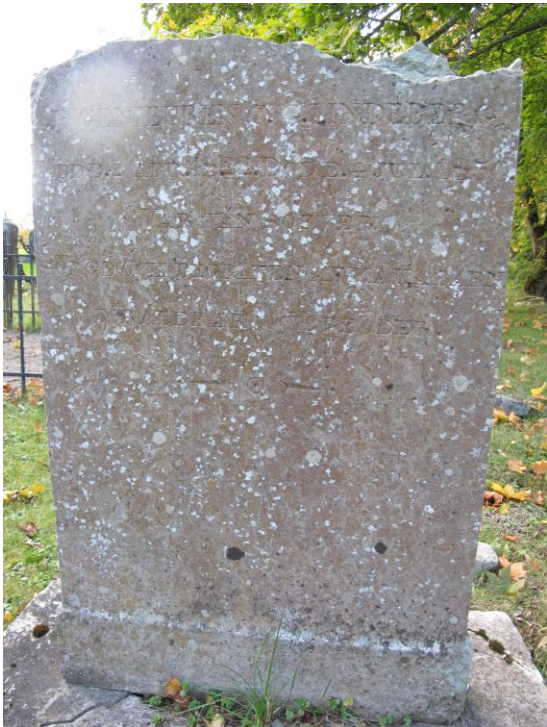
| Skador Mossa/lav, vittring, sprickor, övre delen av stenen har gått av. | | |
| Beskrivning Stående sten med slät framsida, övre delen av stenen har gått av och ligger bredvid. | | |
