MARITIMARKEOLOGISK REGISTRERING FOR MIDGARDSORMEN, DELPROSJEKT G  
SAKSNUMMER: 2011079

MIDGARDSORMEN, DELPROSJEKT G

ELLING UTVIK WAMMER

<b>Kommune:</b> Oslo	<b>Fylke:</b> Oslo
<b>Plansaknummer:</b> 2011079	<b>Navn på sak:</b> Midgardsormen, delprosjekt G
<b>Tiltakshaver:</b> Oslo kommune, VAV	<b>Adresse:</b>
<b>Tidsrom for undersøkelse:</b> Februar 2012 til september 2013	<b>Kartreferanse:</b> Oslo lokal
<b>NMM funn-nr.:</b> 03010017	<b>Askeladden ID -nr.:</b> 173510, 173511, 173513
<b>Kulturminnetype:</b> Sjøavsatte kulturlag, maritime konstruksjoner	<b>Rapportansvar:</b> Elling Utvik Wammer
<b>Prosjektleder:</b> Elling Utvik Wammer	<b>Rapport utført:</b> 2014
<b>Rapport ved:</b> Elling Utvik Wammer	<b>Kvalitetssikret: Navn/dato</b> Hilde Vangstad/desember 2013

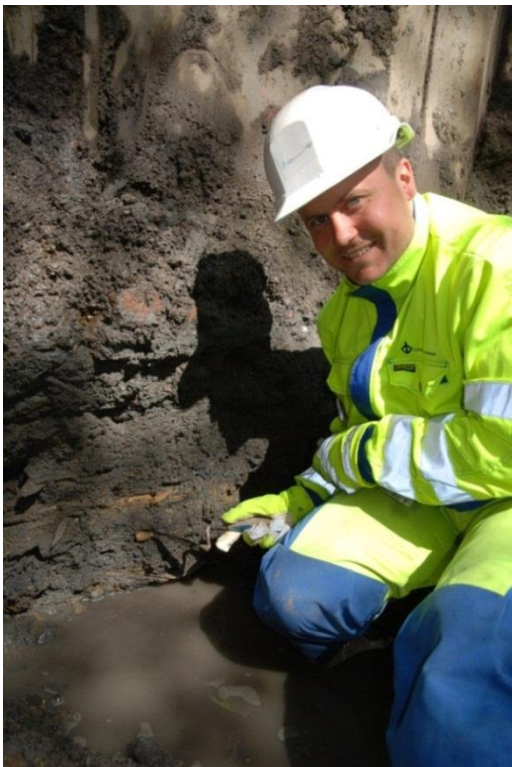
Figur 4: Arkeologisk feltarbeid i grop A23, iført verneutstyr og synlighetsklær.

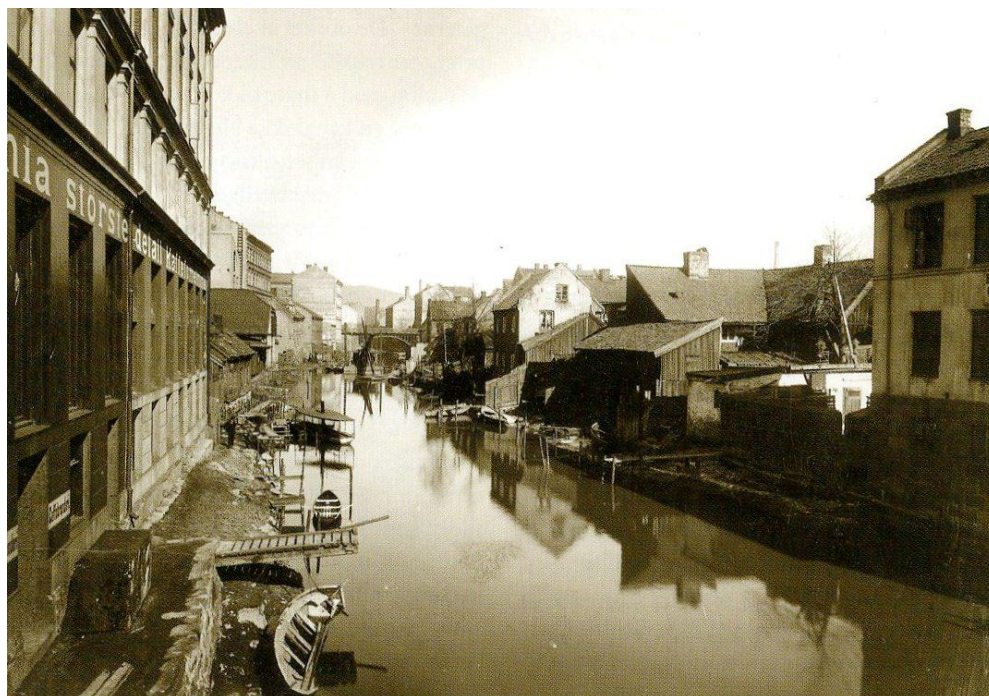
Figur 5: Området fra Vaterlands bro mot Hausmanns bro, bilde tatt ca. 1900 (Moland 2011:112).

Nedstrøms Vaterlands bro er begge elvebreddene bebygget med kaifronter i stein. Fra Vaterlands bro og nordover er den vestre bredden bebygget med større hus fra de siste 200 år (figur 7). Østbredden er i dag brukt som park, med skrånende steinfylling/polstring som avslutning mot elven. Eldre kart og bilder viser at det trolig fra slutten av 1600-tallet lå en del småhusbebyggelse både langs vest- og østbredden i dette området (figur 5 og 10).

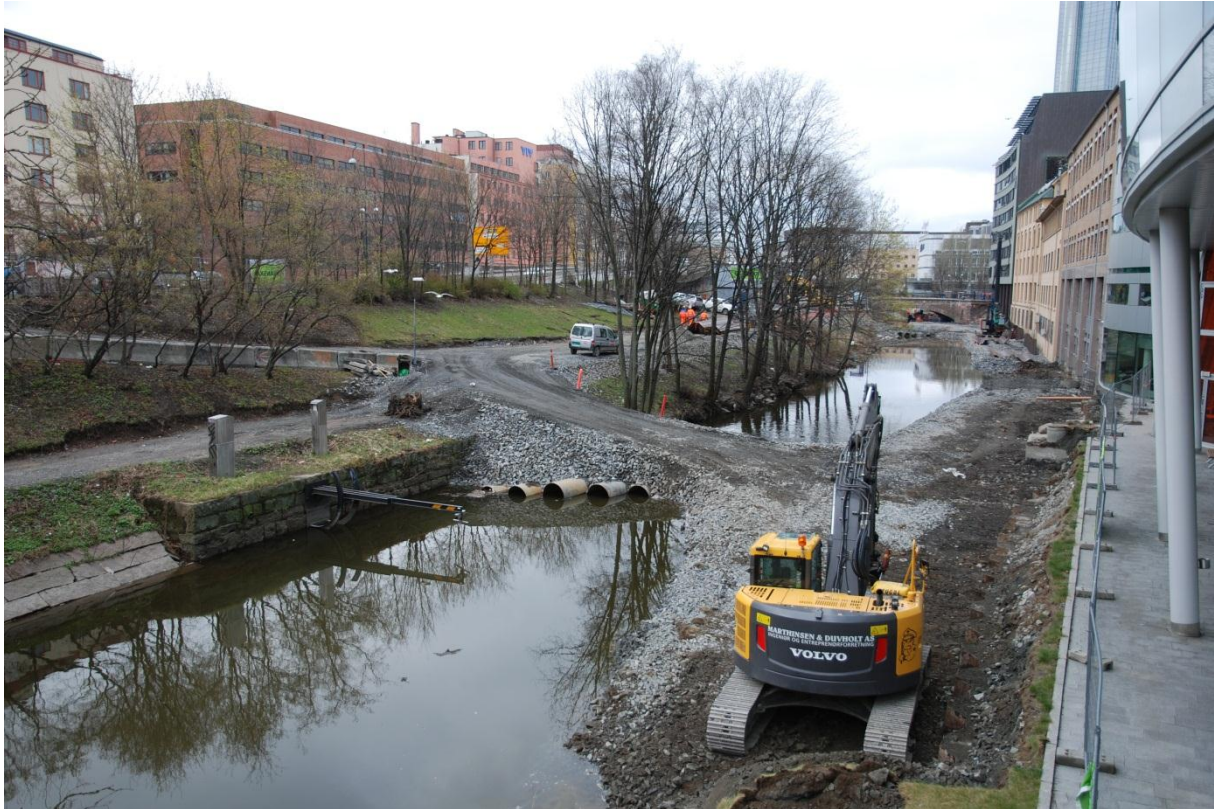
Figur 7: Området sør for Hausmanns bro, mot Vaterland, i anleggsperioden.

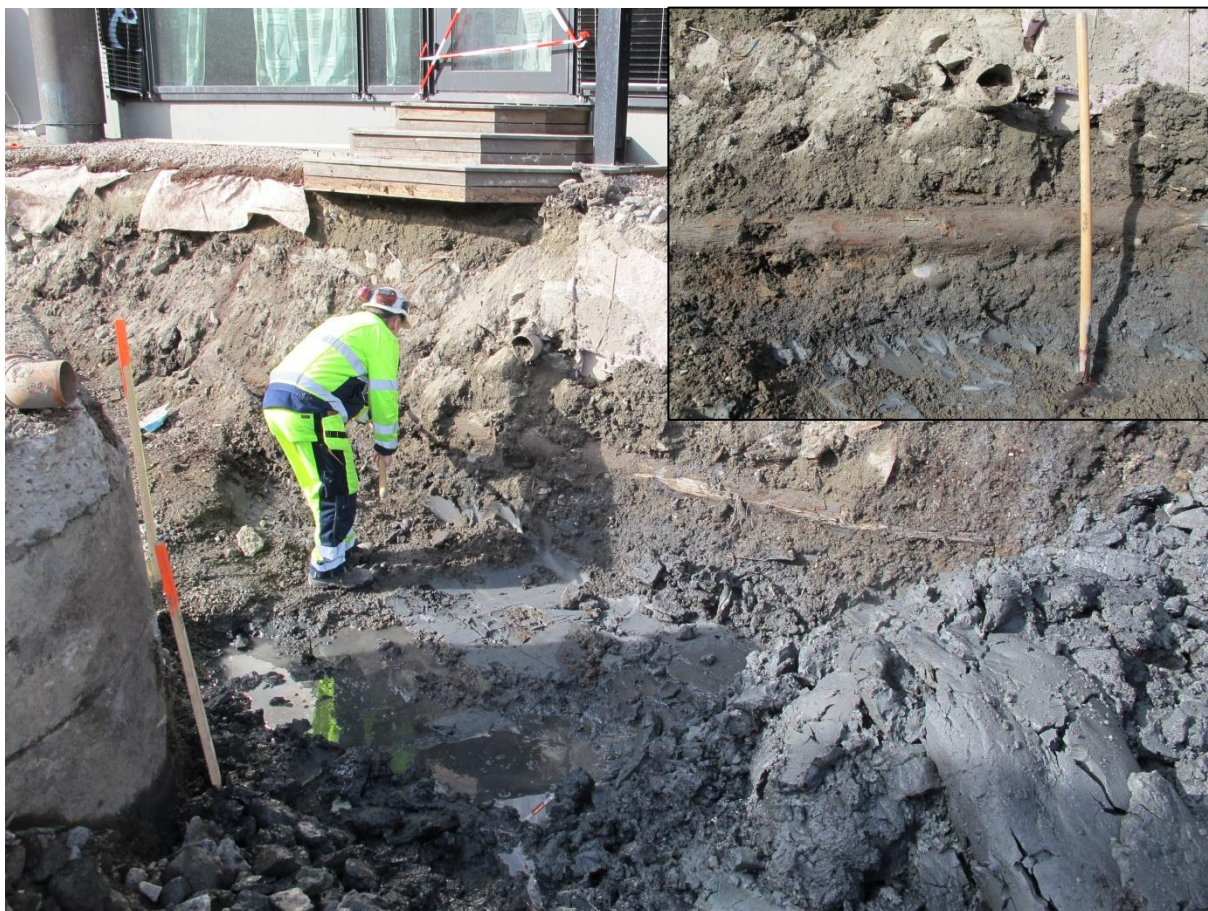
Like nord for Vaterlands bro, om lag to meter utenfor murlivet av "moderne" bygning lå det en stokk parallelt med bygningen (figur 8). Stokken var synlig i 4-5 meters lengde. Den så ut til å ligge in situ, omgitt av fyllmasser. Lag med homogen sjøavsatt leire lå på et nivå ca. 20-30 cm under stokken. Like over stokken ble det funnet keramikk, der de eldste skårene ble datert til 1700-tallet (muntlig meddelelse H. Vangstad). Få meter nord for stokken, om lag en halv meter høyere enn den, var det rester av en steinmur for avgrensning av elvas vestre bredd. Løsmasser gjorde det vanskelig å få en klar sammenheng mellom stokk og mur, men det er ikke usannsynlig at stokken kan ha utgjort en del av fundamenteringen for denne steinmuren/forlengelsen av den, eventuelt en eldre mur.

Figur 8: Trestokk in situ, under fundamenteringer for bygning.

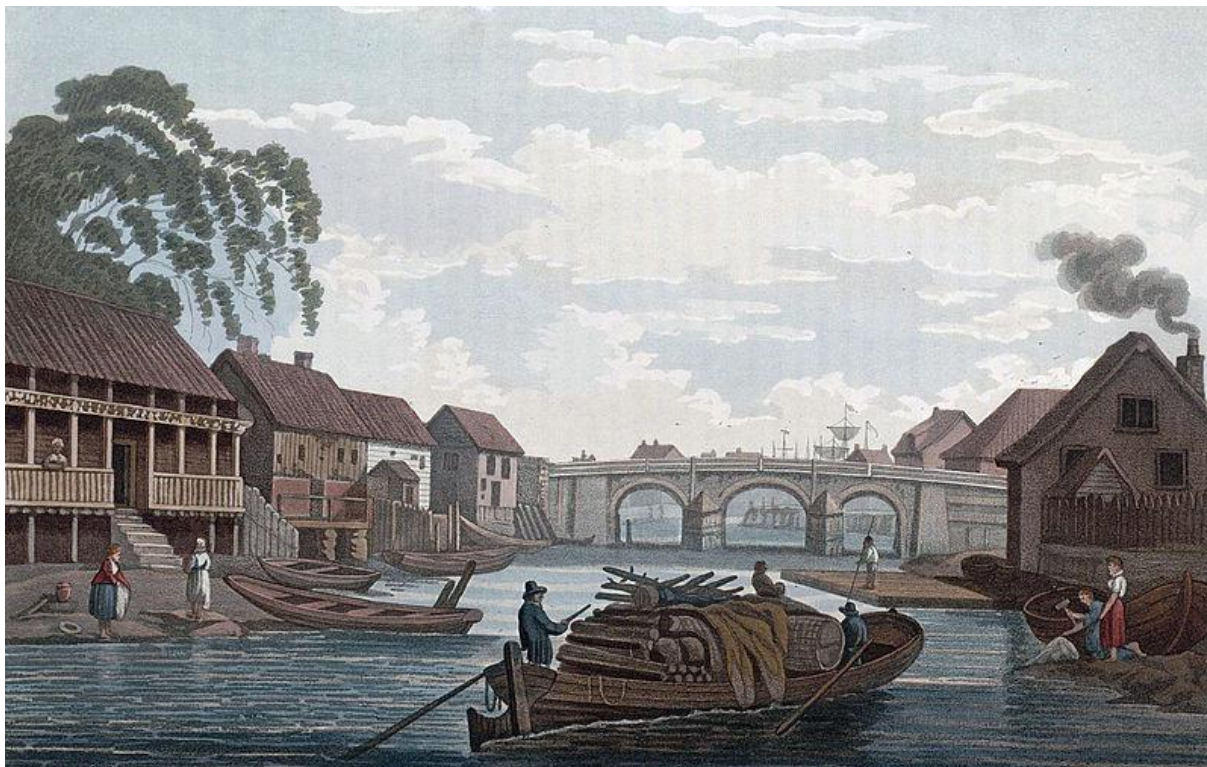
Figur 10: Gamle Vaterland bro, malt av den engelske maleren John William Edy, ca. 1800 (Wikimedia Commons). Bildet er malt fra oversiden, ned mot Bjørvika, hvor man kan skimte mastetoppene i bakgrunnen.

Ved Vaterland har det vært bro over Akerselva i svært lang tid. De eldste opplysninger vi kjenner til viser at broen ble bygget i 1654<sup>2</sup>. Denne skal ha blitt ombygget i 1830-årene. Den nye delen av broen ble bygget på 1930-tallet i betong (Norconsult 2011:6). Spørsmålet er derfor om trepålene vi fant var rester av den eldste broen, eller om det har vært støtte/forskaling til brobyggingen på 1900-tallet?

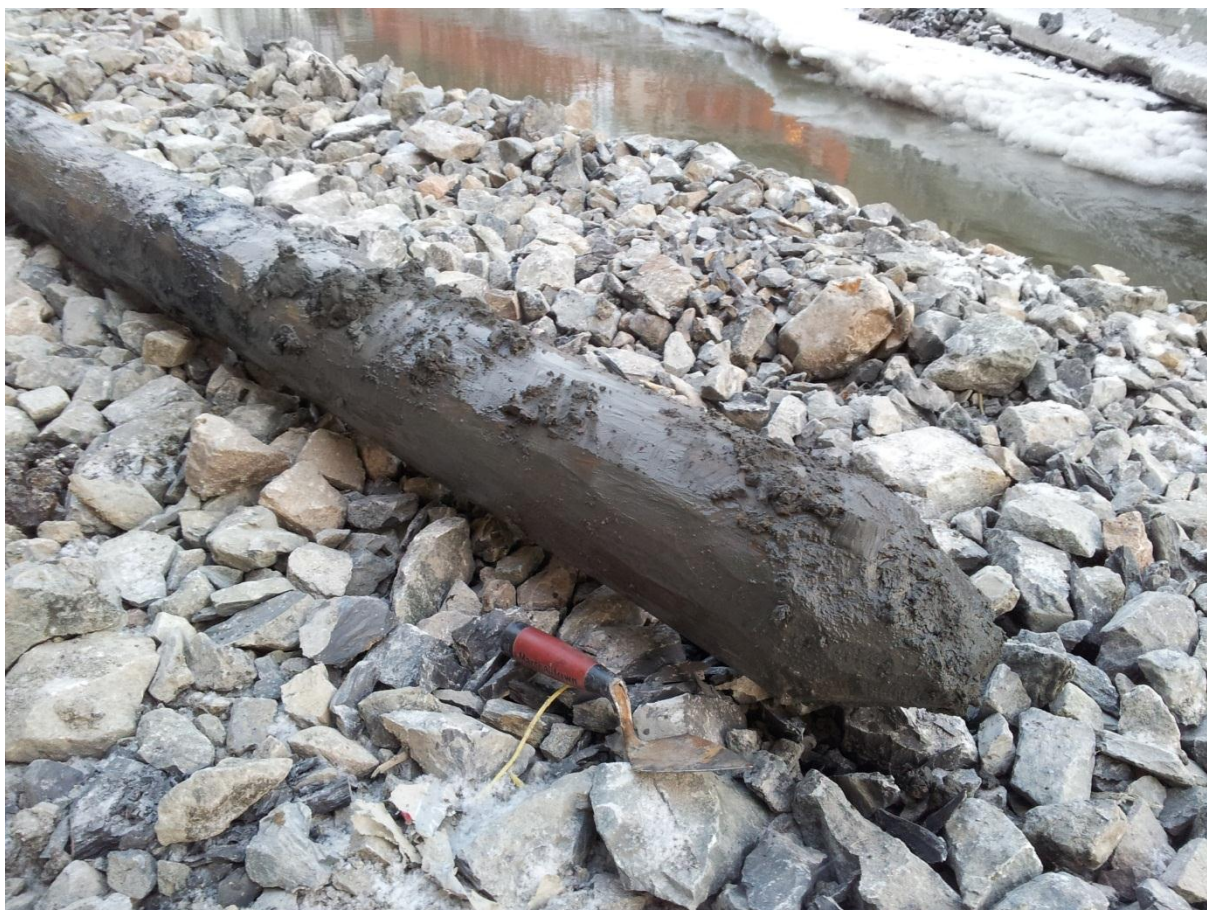
Befaring 14.01. 2013, ved Elling Utvik Wammer. Funn av 3 vertikale trepåler i leira ved graving oppstrøms Vaterland bru. Pålene sto på rekke i elveretningen med ca. 1 meters mellomrom. Innmåling ble foretatt av Skanska.

Figur 11: En av trepålene funnet i stående vertikalt ned i elvebunnen nord for Vaterland bru. Stokken har tydelige hoggespor og en tilspisset nedre ende.

Bilder fra Akerselva fra rundt år 1900 viser at påler ble rammet ned i sjøbunnen både som forskaling og stilas i forbindelse med byggearbeid langs elva (Moland 2011:111). En naturlig tolkning av stokkene er at disse har hatt en slik funksjon.

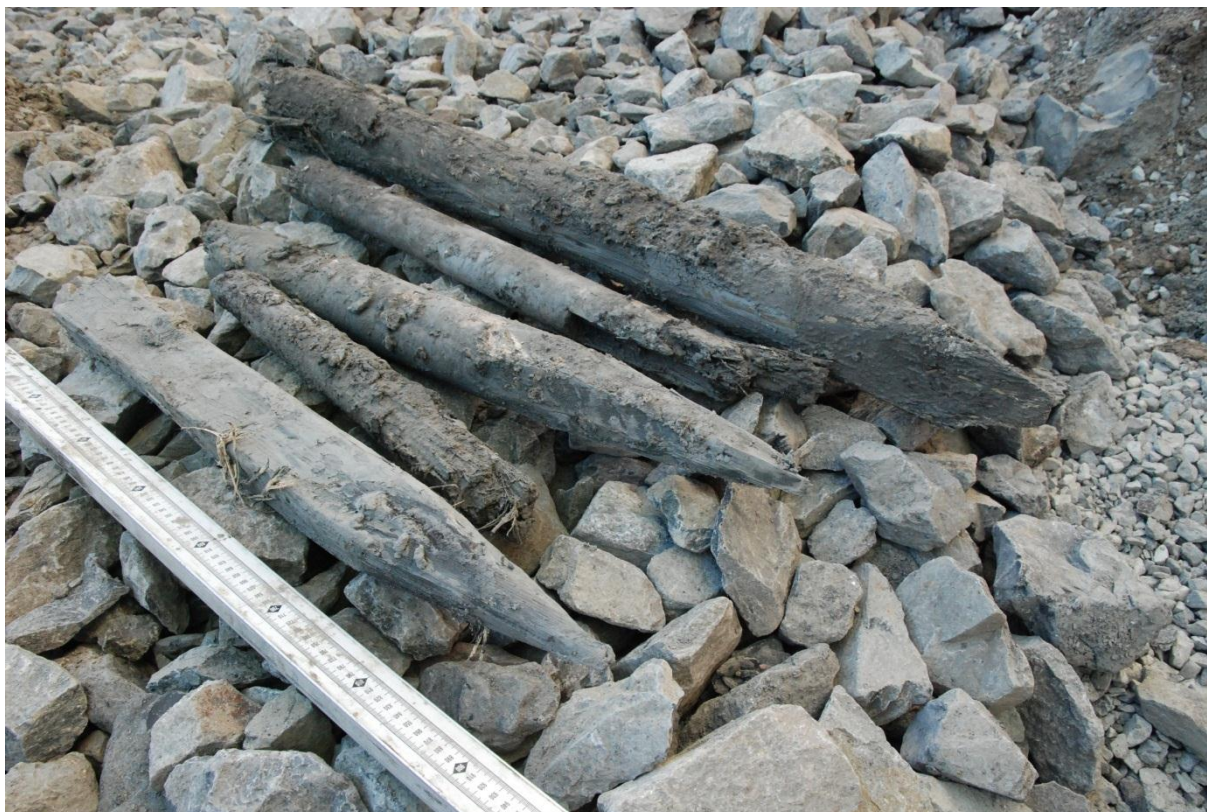
Befaring foretatt den 07.03. 2013 ved Elling Utvik Wammer. Oppdaget trepåler i overgang mellom omrotete fyllmasser og grå leire. 4-5 runde påler med ca. 10cm diameter sto på rekke på tvers av elveløpet. Denne pålerekken ble innmålt. Pålene ble gravd opp, og stakk ca. 1m ned i leira. De fleste var hugget spiss i endene. Én hadde firkantet snitt og sammenføyningsspor i toppen.

Figur 12: Relativt tynne trepåler som sto ned i leiregrunn i elveløpet.

En tolkning i felt var at de tynne pålene kunne utgjøre et fiskeanlegg. Med tanke på laksefiskets lange historie i Akerselva, kunne da disse ha høy alder. Tynne påler tydet ikke på større kai eller brygge. Bilder fra Akerselva fra rundt år 1900 viser imidlertid at påler ble rammet ned i sjøbunnen både som forskaling og stilas i forbindelse med byggearbeid langs elva, i tillegg til å være småbåtfortøyninger (figur 14). Det er grunn til å tro at slike anlegg stadig måtte byttes ut som eller erstattes som følge av slitasje. Dette kan være grunnen til at påler ble observert i konsentrasjoner.

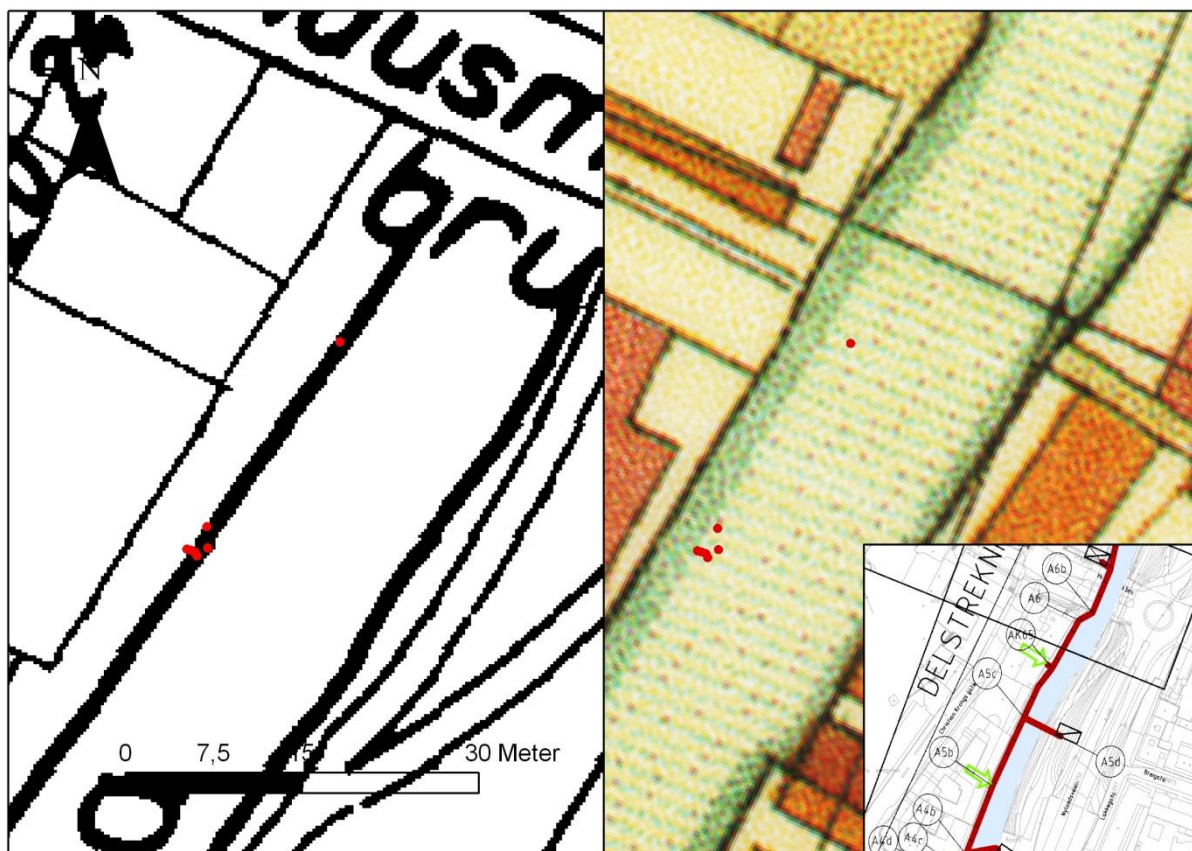
Figur 13: Utsnitt av kart som viser plasseringen av K9, nedstrøm Hausmanns bro. Kart t.v. er av moderne dato, kart t.h. er fra 1888.

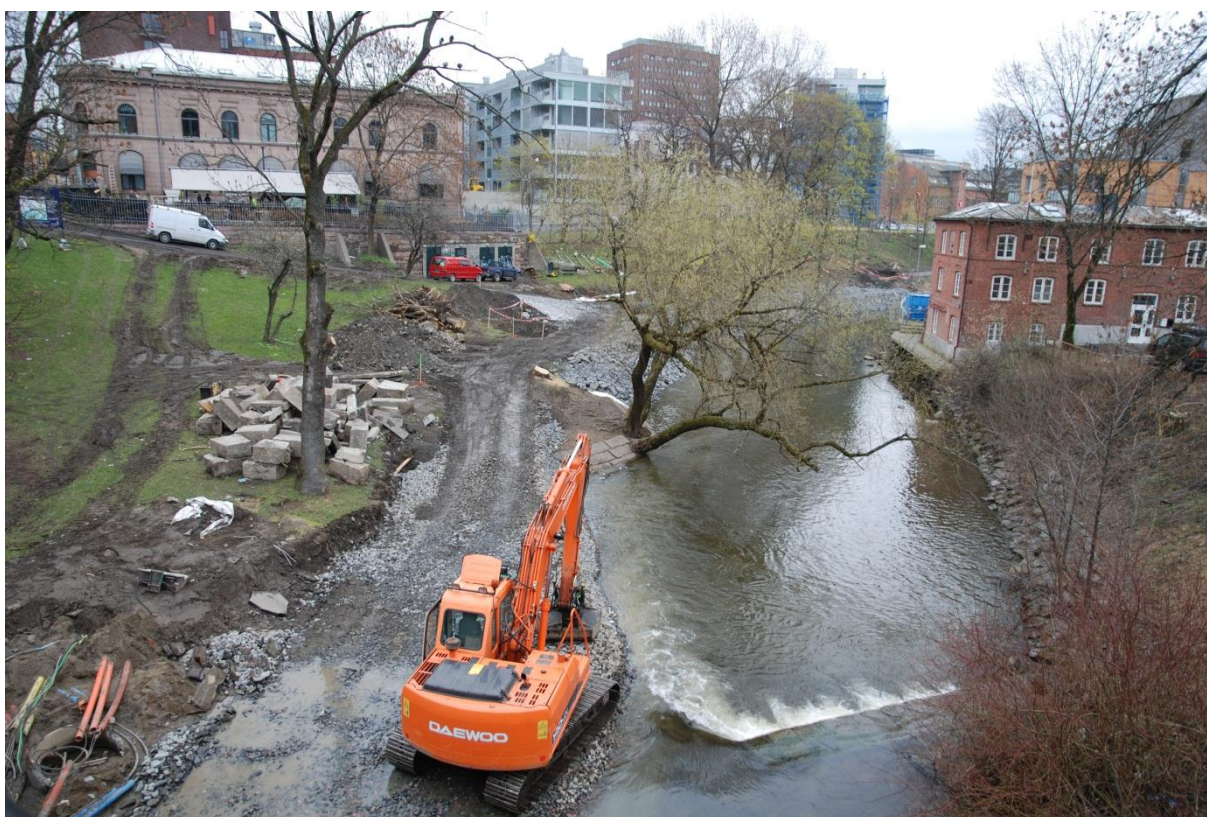
Figur 16: Området like nedstrøms for Nybrua. Bilde tatt mot øst.

På denne siden av elven er det mer eller mindre sammenhengende bebyggelse forbi svingen hvor elven dreier mot vest. De siste 50-100m mot Nybrua er naturlig elvebakke (figur 16). Øst- og (etter svingen) nordbredden er i dag brukt som park, med polstret mur som avslutning mot elven. I området ved svingen er skråningen relativt bratt, som kan indikere at denne delen av elvebredden har blitt erodert.

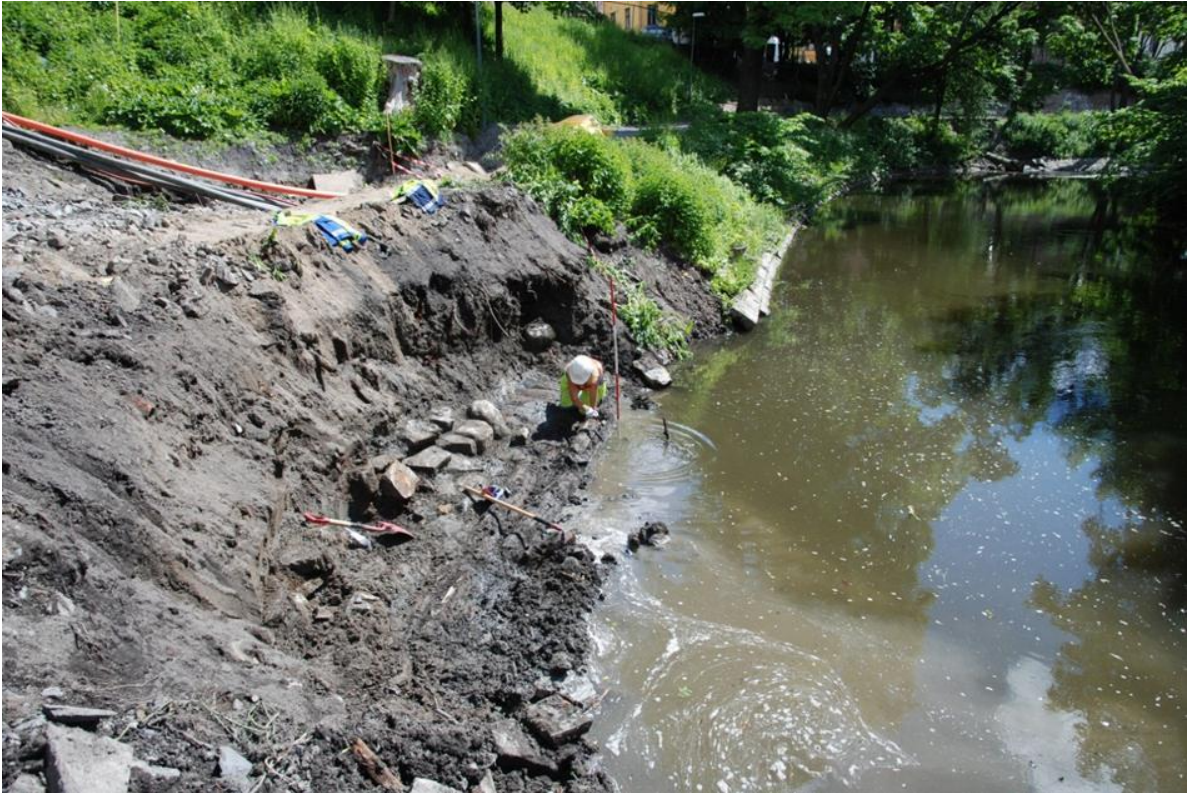
Figur 19: Oversiktsbilde over konstruksjonene 2 og 3 under graving. Sammen er de tolket som en mulig vaskebrygge, kanskje den eneste bevarte i Oslo?

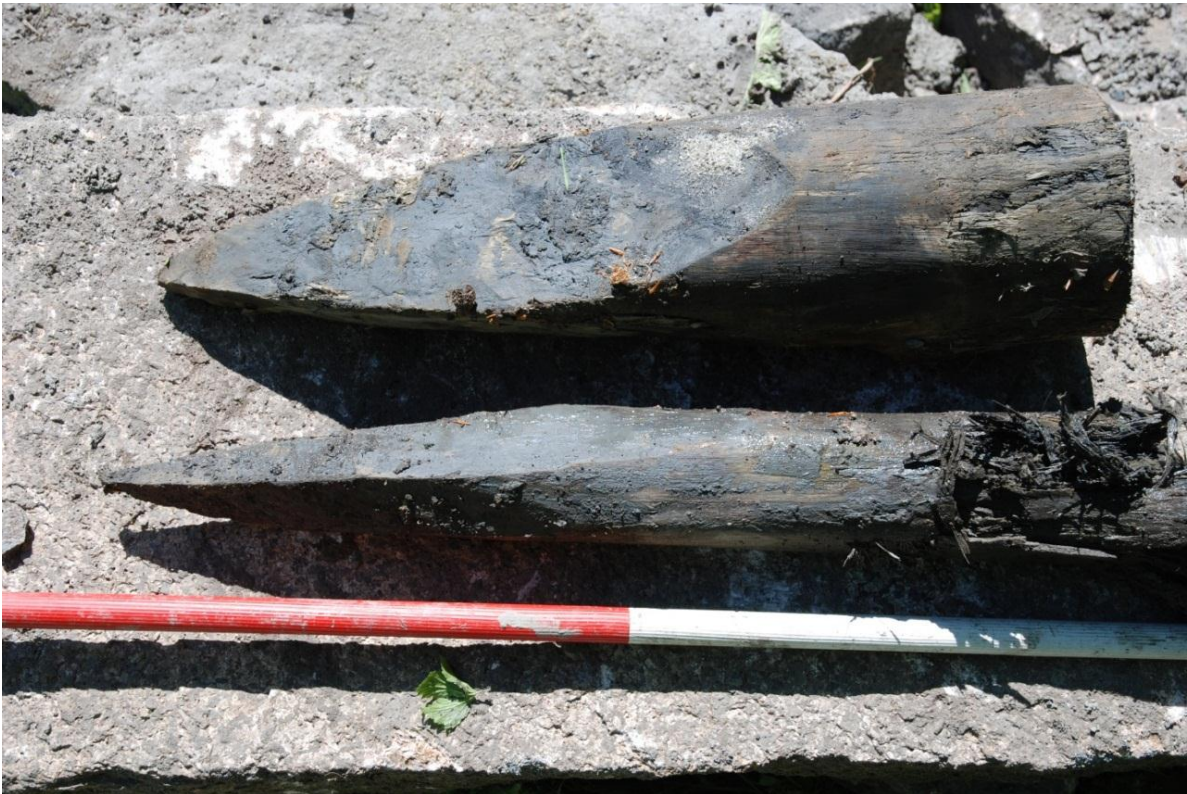
K2 begynte i vannet (ca. 20cm dybde), med en rekke av trepåler som sto vertikalt opp fra leirbunnen. 6 påler ble innmålt i tilknytning til resten av konstruksjonen, men det ble også observert flere enkeltpåler langs elveløpet, som indikerer at en større strekning av elva har hatt trepåler i front mot vannet. Pålene som ble gravd opp og tatt på land var tilhugget og spisset i den nedre enden (figur 20).

Figur 20: Nedre ende av to av trestokkene som sto vertikalt ned i elvebunnen, del av K2.

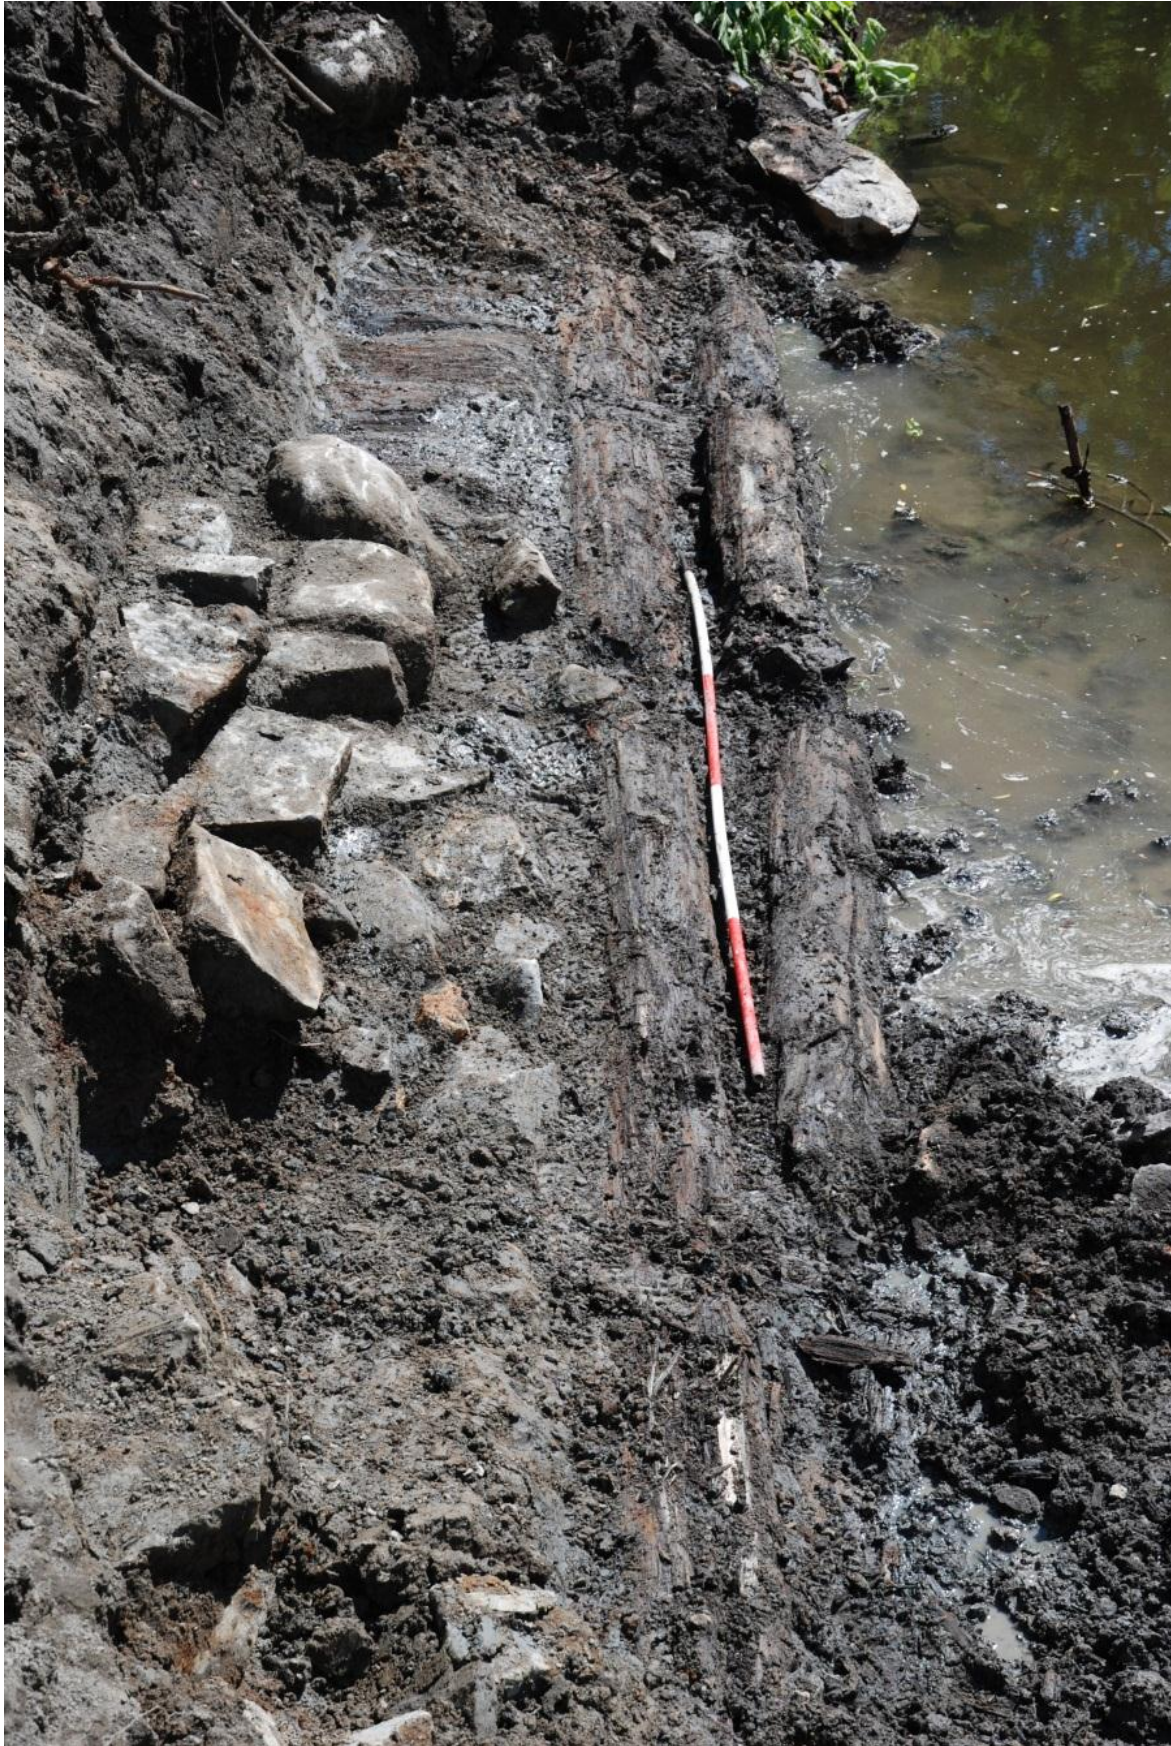
Alt trevirke i K2 besto av nåletre. Trepålene holdt på plass to rader med horisontale kraftige stokker, mellom 20-25cm i diameter. Disse lå parallelt med elva og ca. 5cm avstand mellom hverandre, i retning NV-SV. På to steder hadde disse stakkene 25cm brede laftehakk med rester av tversgående tømmer/planker. I en av stakkene ble det registrert en treplugg, som stakk ut i mellomrommet mellom stakkene. På innsiden av stakkene lå minst 6 planker, orientert på tvers av elva og de to stakkene. Plankene var ca. 25cm brede. Disse lå tett, og dannet en plating.

Figur 21: Lagvis oppbygd trekonstruksjon, K2.

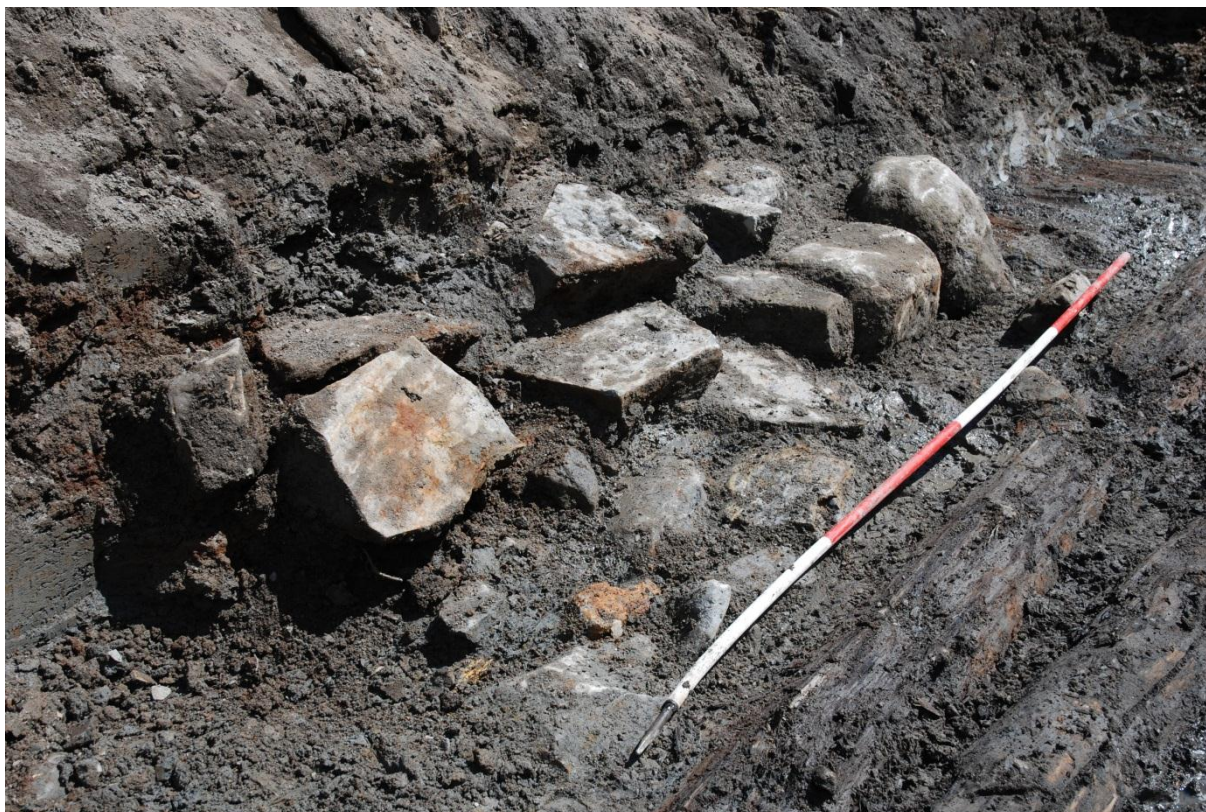
På innsiden av de to parallelle stakkene, i den vestlige delen av det undersøkte området, ble det registrert en ansamling av steiner som ikke virket tilfeldig (figur 22). Steinene hadde diameter mellom 20-50cm, og så ut til å være lagt opp i to rekker på to høydenivåer. Totalt var konstruksjonen ca. 0,5m høy, og startet i overkant av K2. Bredden på K3 var 2,3m. Utstrekning innover i elvebredden fra elva kunne ikke fastslås, siden dette området ikke var avdekket, men var 85cm på dokumentasjonstidspunktet.

Figur 22: K3, steintrapp som ledet ned til bryggen ved elvebredden (K2).

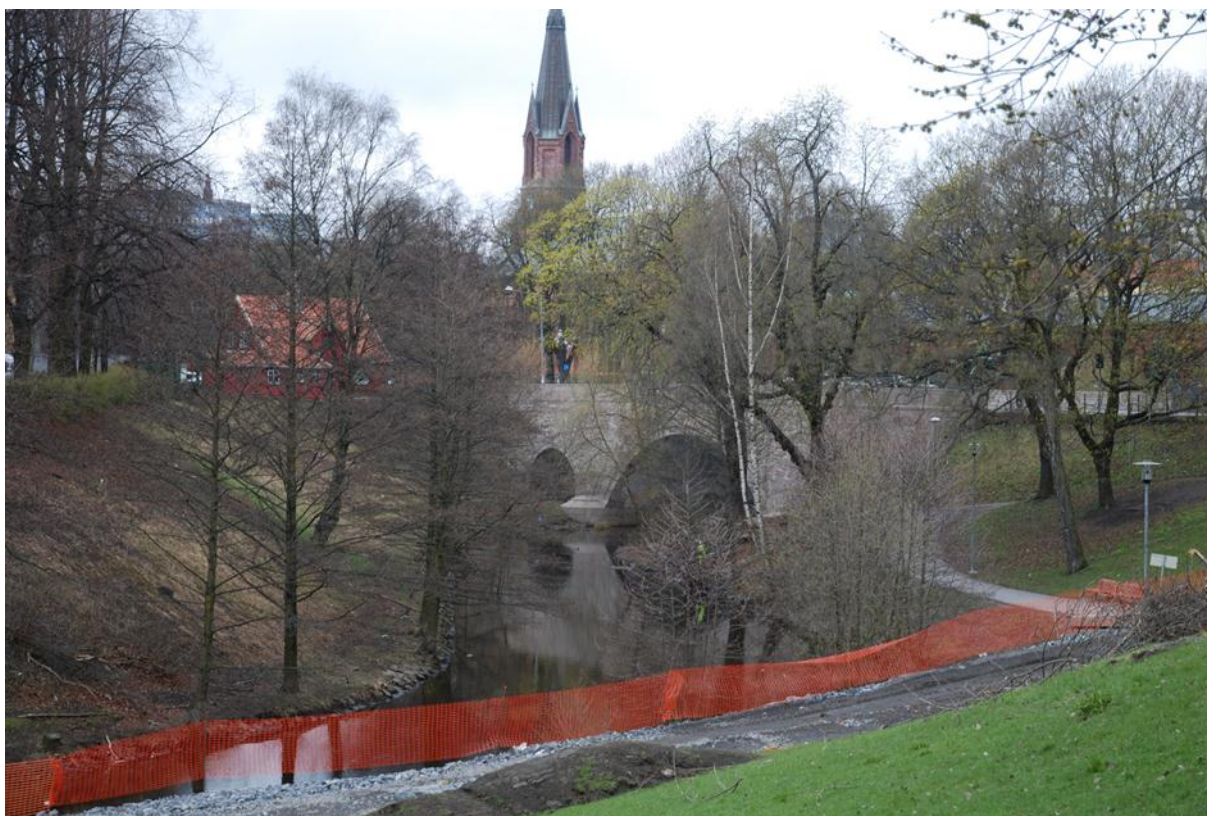
Figur 23: Området oppstrøms Nybrua. Bilde tatt mot Ankerbro.

Nybrua er bygget på en naturlig terskel i elva bestående av berg. Denne kom for dagen under gravingen under broen. Oppstrøms Nybrua er begge elvebreddene naturlig elvebakke, men det er anlagt gangs- og sykkelvei på den østre/nordre bredden (figur 23). Eldre kart viser at det har vært liten grad av bebyggelse i disse områdene før utpå 1800-tallet.

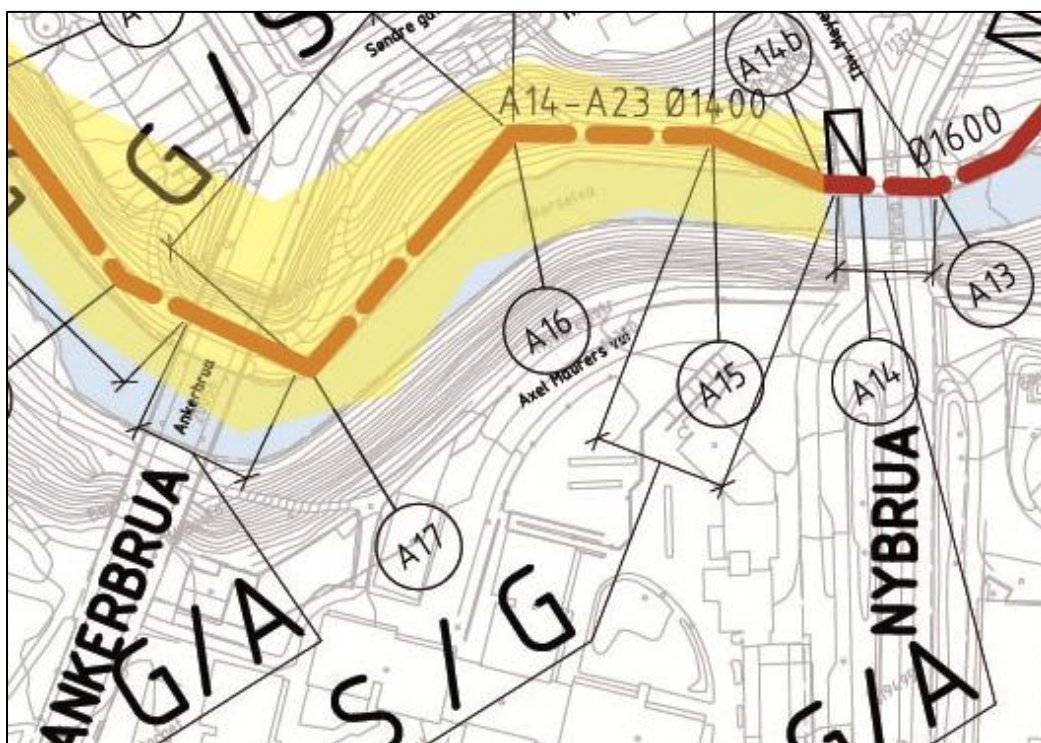
Figur 24: Detaljkart over Midgardsormens trasé i området Nybrua til Anker bro. Gult område markerer hvor man tidlig i prosjektet anså potensialet for marine kulturminner for å være størst (Norconsult/VAV, bearbeidet av NMM).

Området ble i utgangspunktet vurdert til å ha et høyt potensial for bevarte marinarkeologiske funn, på tross av at aktiviteten på land ser ut til å ha vært mindre i dette området enn lenger nede, ut fra eldre kart. Elven flyter stille på stedet, og området er lite berørt av moderne inngrep. Midgardsormen skulle opprinnelig graves ned i elvebredden, men dette ble endret til pressing under bakken fra A15 til A18 (ovenfor Anker bro). Det ble derfor gjennomført relativt lite overvåking i dette delområdet.

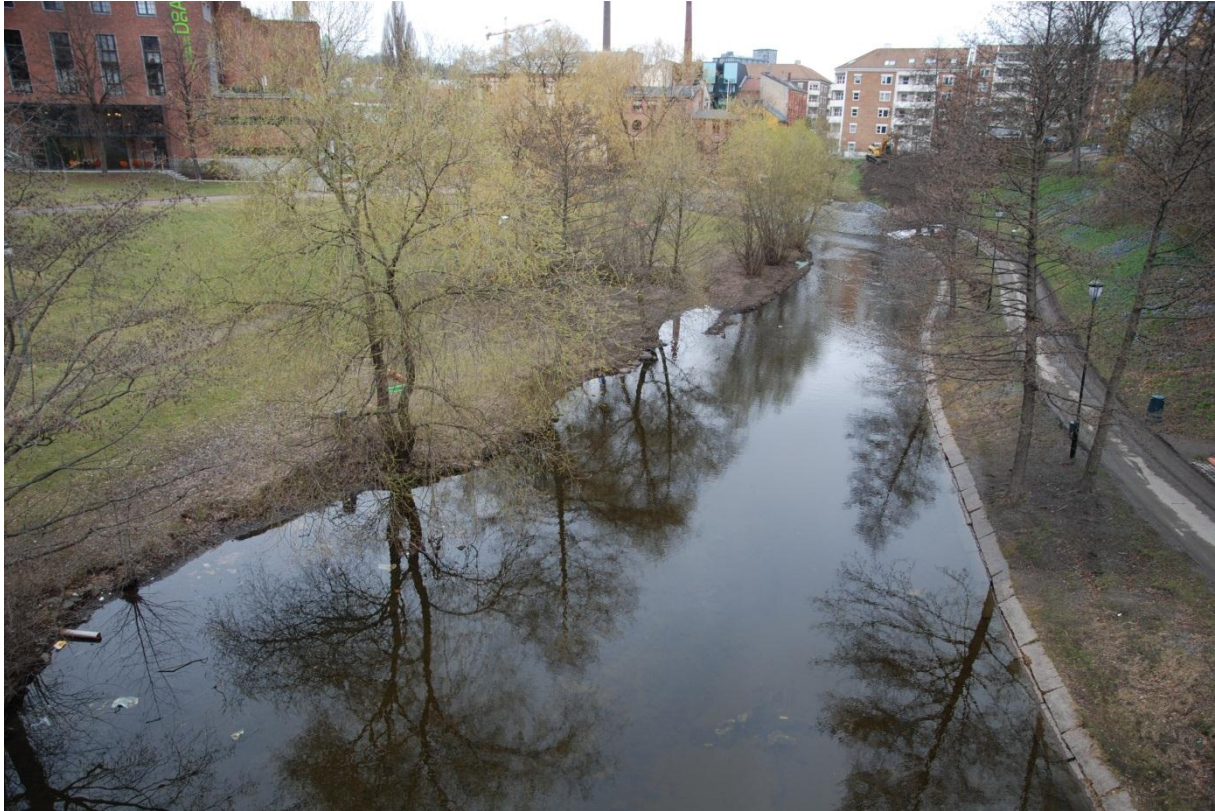
Figur 27: Området oppstrøms Anker bro, før anleggsarbeidet ble igangsatt. Funnsted for K1 er ved lykestolpen til høyre.

Oppstrøms Anker bro er begge elvebreddene naturlig elvebakke, men det er anlagt gang- og sykkelvei på den østre/nordre bredden (figur 27). Eldre kart viser at det har vært liten grad av bebyggelse i disse områdene før utpå 1800-tallet.

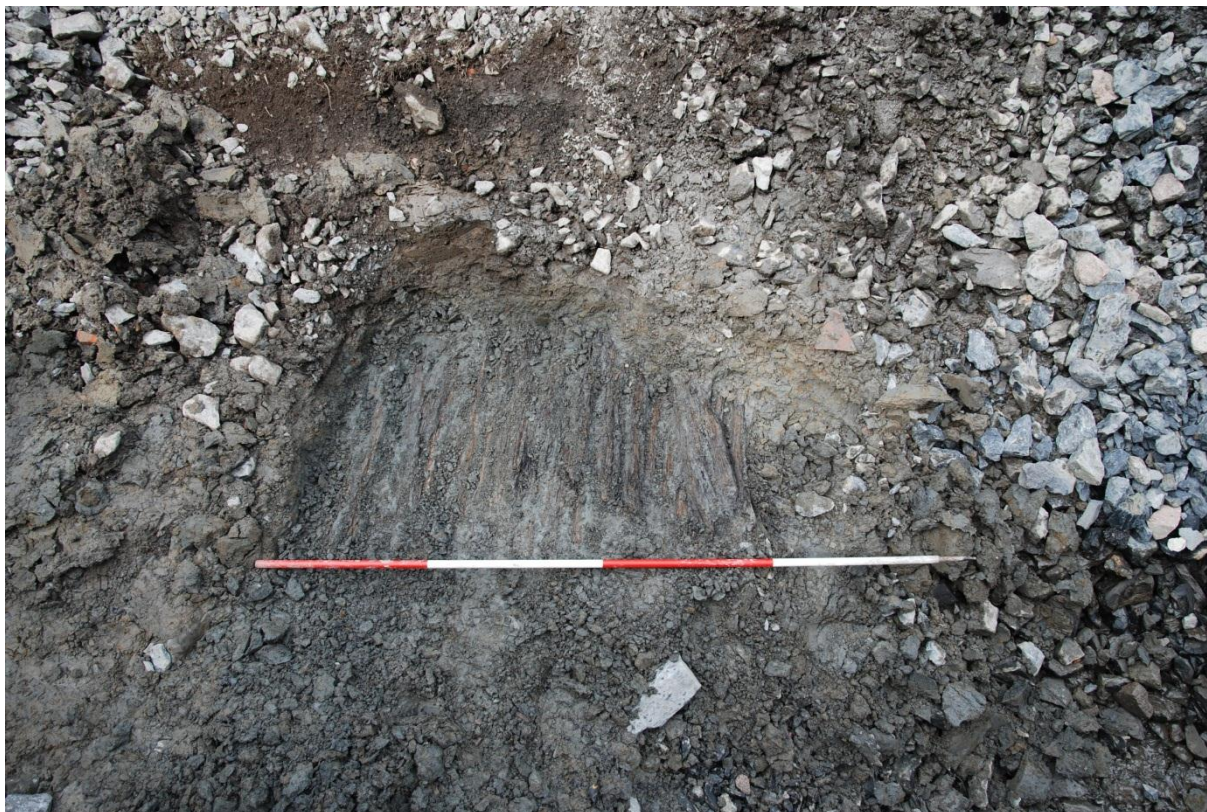
Gravemaskinen hadde opprinnelig avdekket ca. 0,5x0,5m av konstruksjonen (K1). Etter framgraving og opprensning var det avdekket totalt 17 smale staver/stokker som lå parallelt og i omtrent horisontal posisjon (figur 30). I tillegg lå det en kraftig stokk noe på skrå i forhold til de andre. Stokkene lå orientert ca. Ø-V, dvs. omtrent på tvers av elvas løperetning. Det var kun den østlige delen av K1 som ble avdekket, og den fortsatte inn i profilen mot elva. Den frilagte delen var 107cm lang, 127cm bred. Mot Ø var konstruksjonen naturlig/originalt avsluttet, og her smalnet pinnene av. Treverket var svært dårlig bevart, men det så ut til å være både eik og nåletré. Det ble ikke observert sammenføyninger eller nagler.

Figur 30: K1 under avdekking. 17 mindre stokker lå parallelt og dannet en sammenhengende plating på den gamle strandbredden/elvebunn.

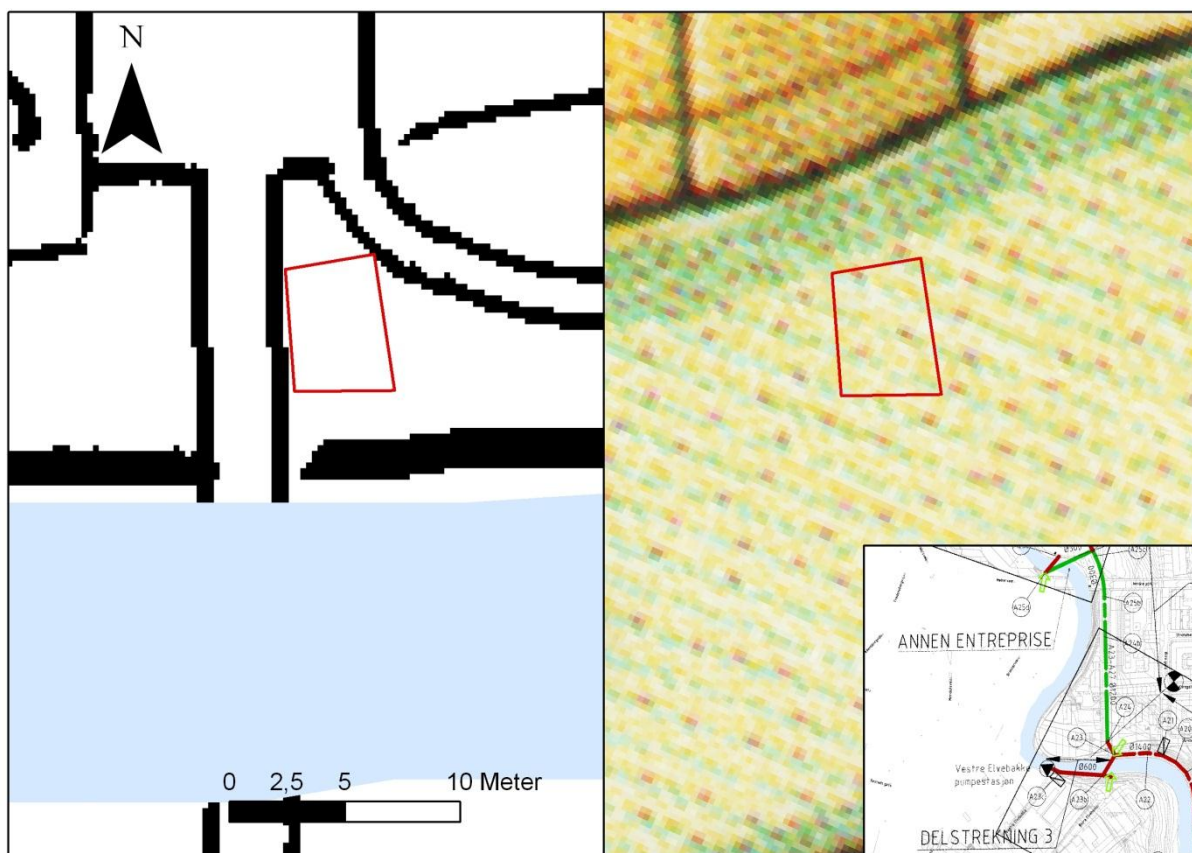
Figur 31: Utsnitt av kart som viser plasseringen av lokalitet A23. Kart t.v. er av moderne dato, kart t.h. er fra 1888.

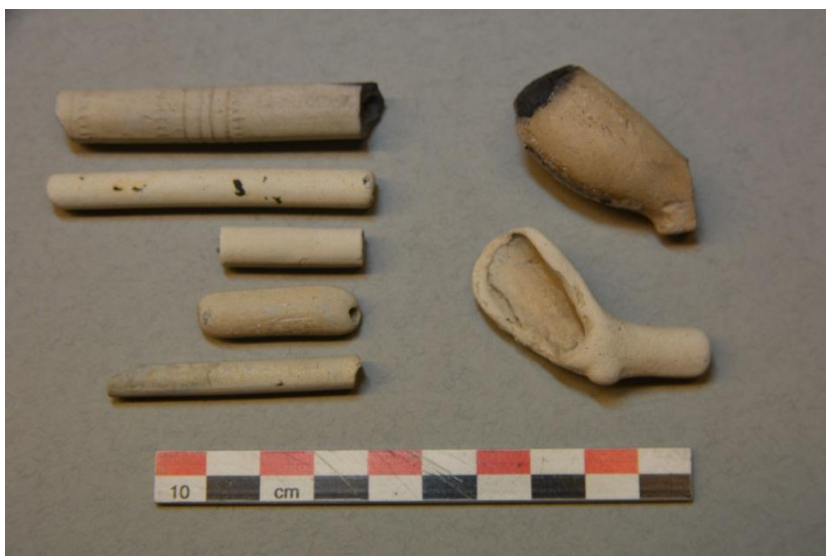
Figur 33: Krittpestilker og -hoder fra området ved grop A23. Flere av funnene bærer preg av å være vannrullet, og stammer fra eldre elvebunnslag.

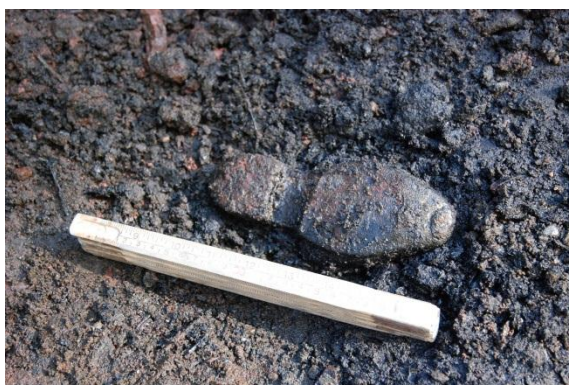
Figur 33: Barnesko, størrelse 26 etter moderne mål.

fyllaget over dette ble det gjort en rekke gjenstandsfunn fra 18- og 1900-tallet. Det ble bl.a. funnet en krittpestilk med reparasjonsspor (figur 34) og en barnesko (figur 33).

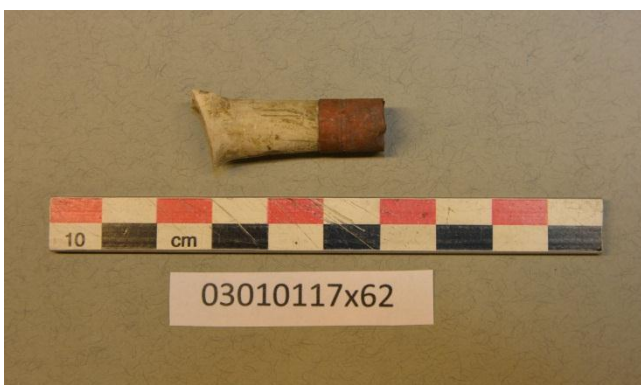
Figur 34: Krittpipe med kobberband, sannsynligvis spor etter reparasjon (Åkerhagen 2012:2).

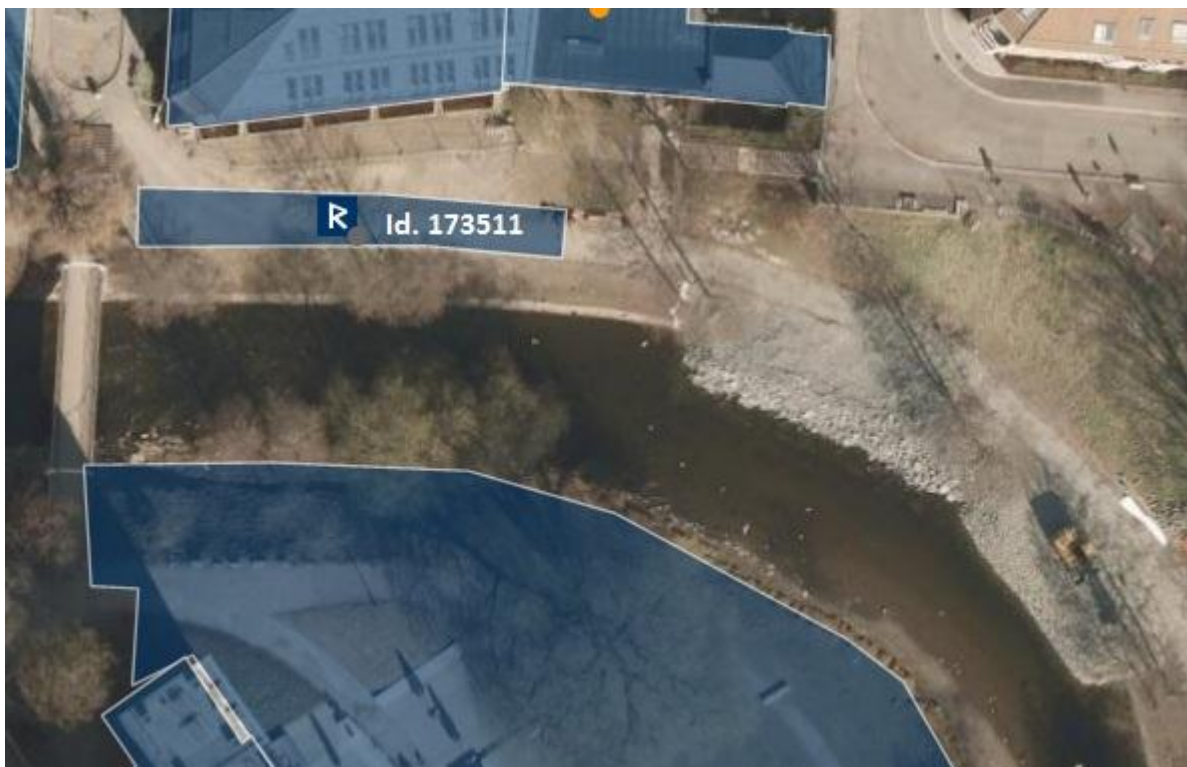
Figur 35: Område med mulig sjøavsatt kulturlag, slik det framstår i Riksantikvarens database Askeladden. De blå områdene nord og sør for kulturminnet er verneverdig bygningsmasse/kulturmiljø.

Området A21 til A23 utmerket seg som et av de få stedene i prosjektet hvor man registrerte intakt eldre elvebunn over et større sammenhengende strekk. Massene besto av leire/silt, sagflis/hoggflis og vannrullet småstein/elvegrus. Laget smalnet av mot øst, men var på det tykkeste ca. 0,5m tykt ved A23. I massene ble det funnet et relativt stort antall gjenstander fra 16- og 1700 tallet som var vannrullet. I denne tidsperioden viser kjente kart og tilgjengelige skriftlige kilder ingen bebyggelse eller annen aktivitet på land som kan forklare det store antallet funn. En samlet tolkning tilsier derfor at dette kan være et elvebunnslag med spor etter eldre maritim aktivitet i elva. Gjenstandene kan for eksempel være kastet eller mistet fra fartøyer som har beveget seg på elva. Området er lagt inn i Askeladden med id. 173511 (figur 35).
