Dokumentasjon av sjøfunnmelding, Askeladden id. 229228
Norskerenna, Søgne kommune, Vest-Agder

RAPPORT

Kommune: Søgne	Fylke: Vest-Agder
Tidsrom for undersøkelse: April -mai 2017	Kartreferanse: EU89, UTM-sone 33 N: 6428742, Ø: 445435
NMM funn-nr.: 10180072	Askeladden ID -nr.: 229228
Kulturminnetype: § 14 Skipsfunn	Feltmannskap: Catharina Johansen Palarca og Elling Utvik Wammer
Rapport ved: Catharina Johansen Palarca	Kvalitetssikret: Navn/dato Elling Utvik Wammer, 18.05.2017

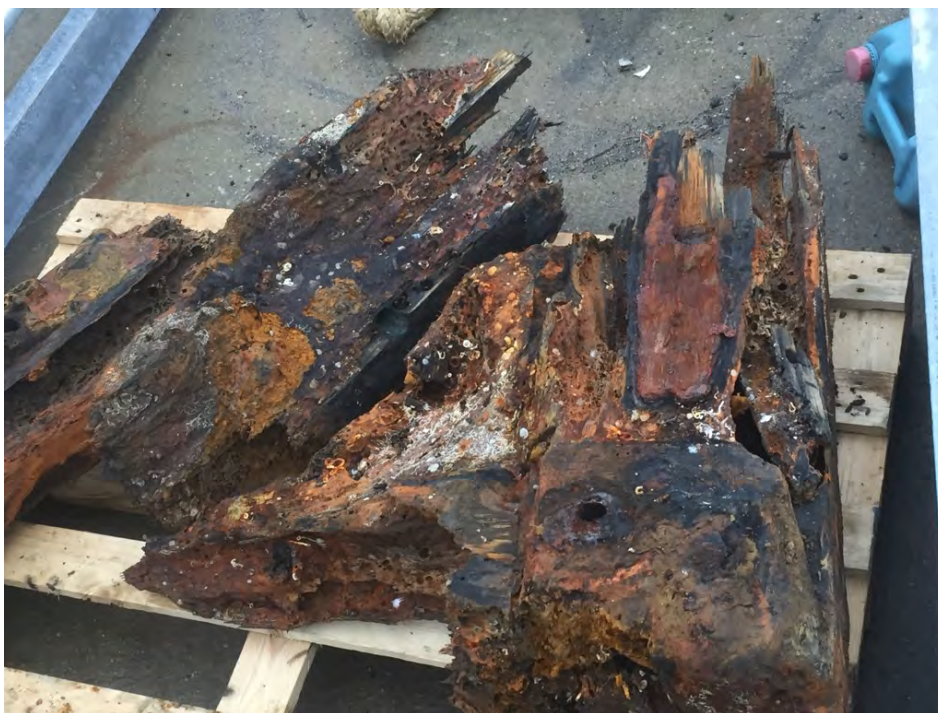
Figur 1 Bilde av de løse båtdelene oversendt fra finneren i januar 2017. Foto: Ghattas Sayej, Vest-Agder fylkeskommune.

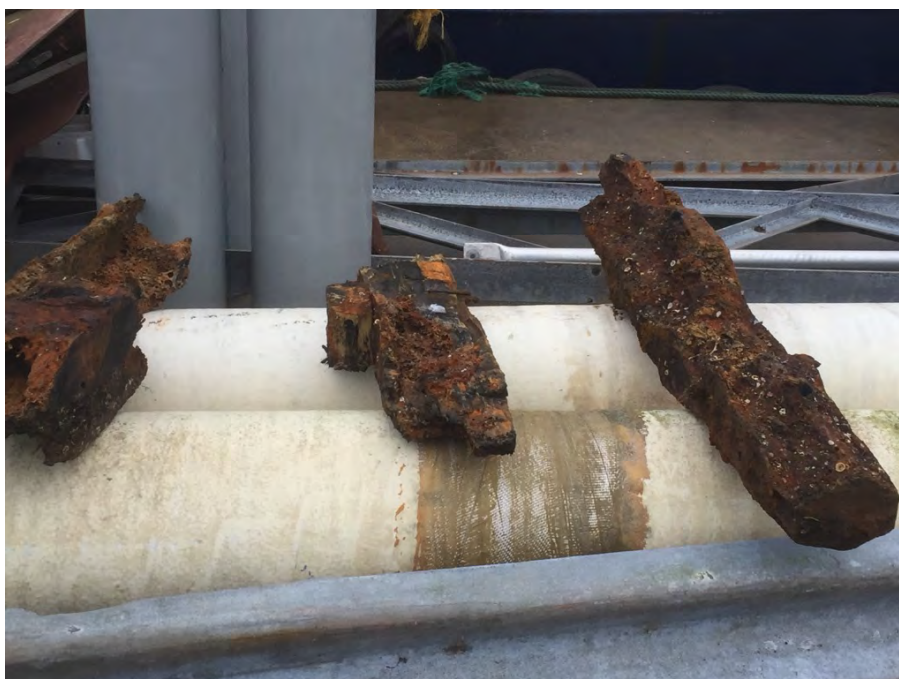
Figur 2 Bilde av de løse båtdelene oversendt fra finneren i januar 2017. Foto: Ghattas Sayej, Vest-Agder fylkeskommune.

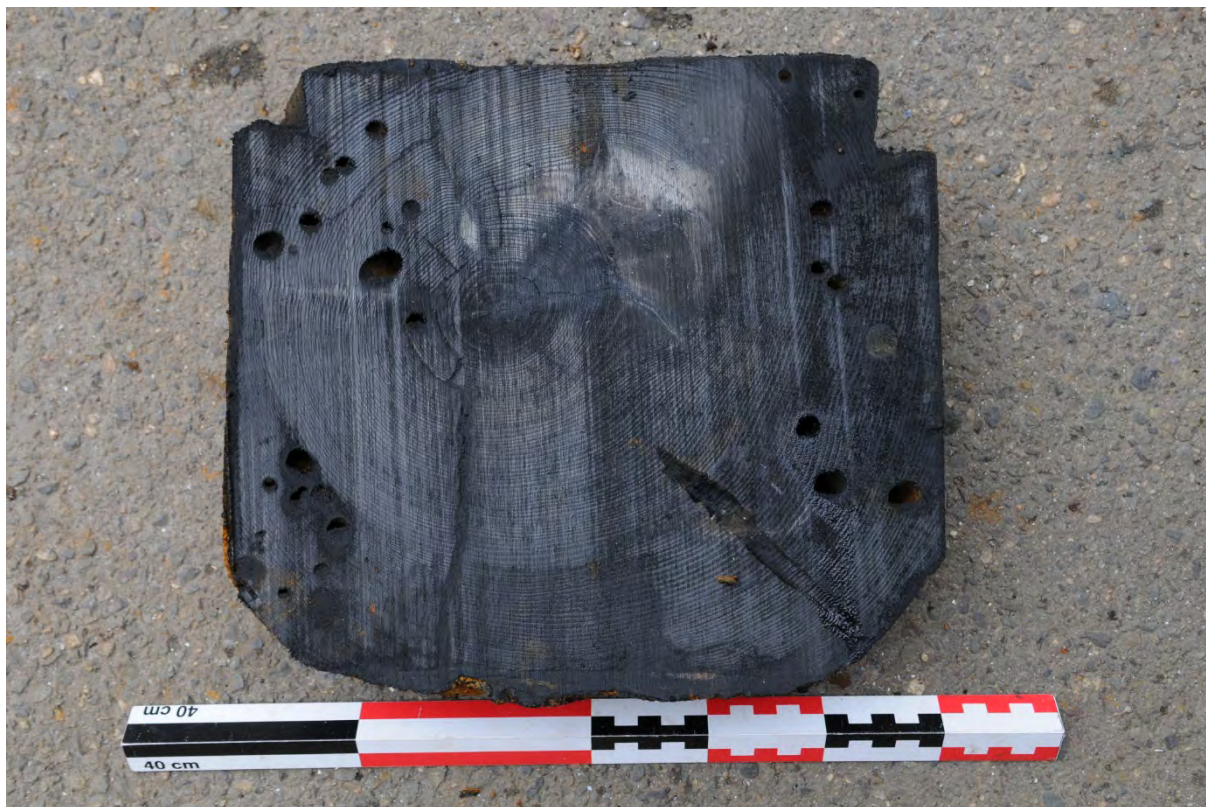
Figur 4. Dendroprøve som ble tatt under dokumentasjon. Foto: Elling Utvik Wammer

Uten videre undersøkelser er det vanskelig å bestemme hvilken betydning dette funnet har. Med tanke på tilstanden til de mottatte delene er det ikke sikkert hvor mye av det originale skipet som er bevart. Dersom dendroprøven blir sendt inn for datering, kan resultatet belyse betydningen av funnet. Videre kan dette hjelpe med tolkningen av de dokumenterte delene.

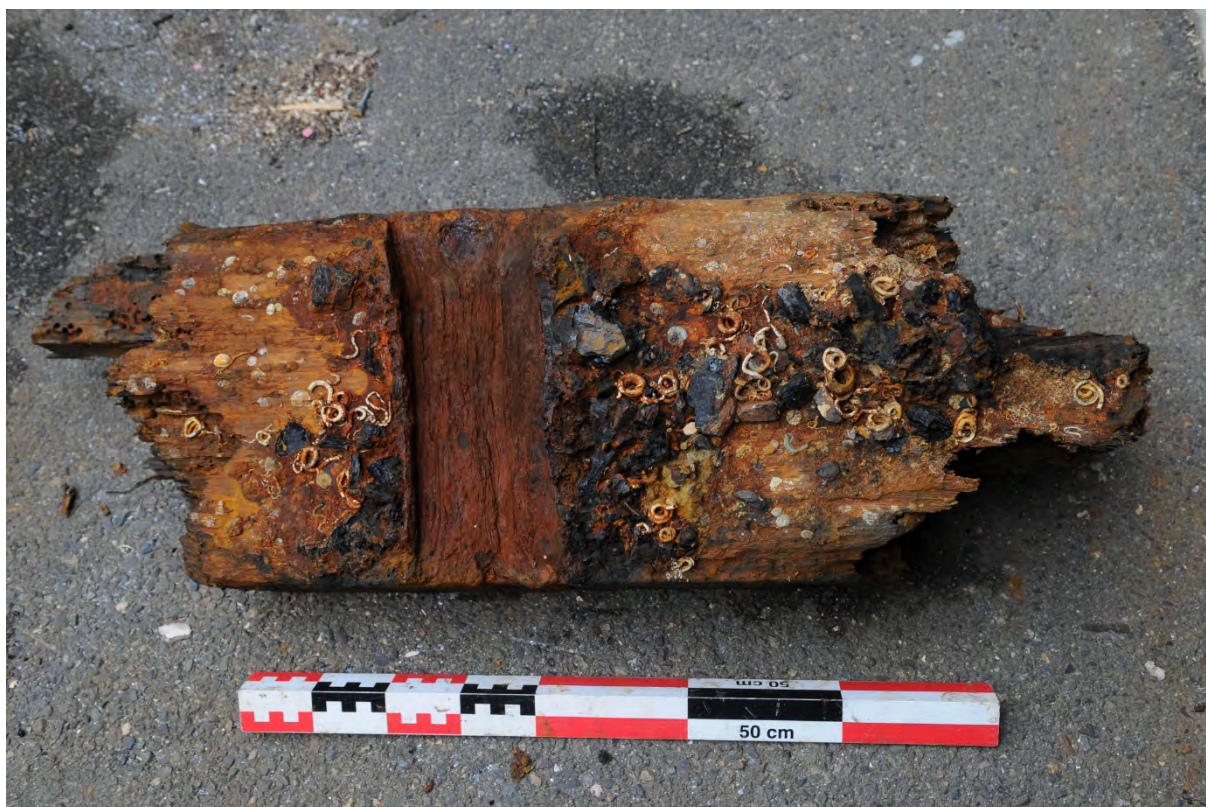
Figur 5. Del med steinkullprøve. Foto: Elling Utvik Wammer

En av delene var brent på alle sider, enkelte var brent på en eller flere sider og andre igjen hadde flekker etter brann. Flekkene med brennmerker hadde rester etter steinkull, og delen som det ble tatt prøve fra hadde større mengder steinkull. Delen hadde også en forsenking etter bjelke i samme område hvor steinkull ble observert, som kan tyde på at den har støttet seg mot eller støttet en annen bjelke før steinkullet festet seg til delen. I tillegg ble det observert et naglehull med grønn farge, noe som kan tyde på bruk av kobber. Det ble observert sagspor på en av delene som hadde en bevart ende. Ut fra sagsporene ser disse ut til å være fra oppgangssag.

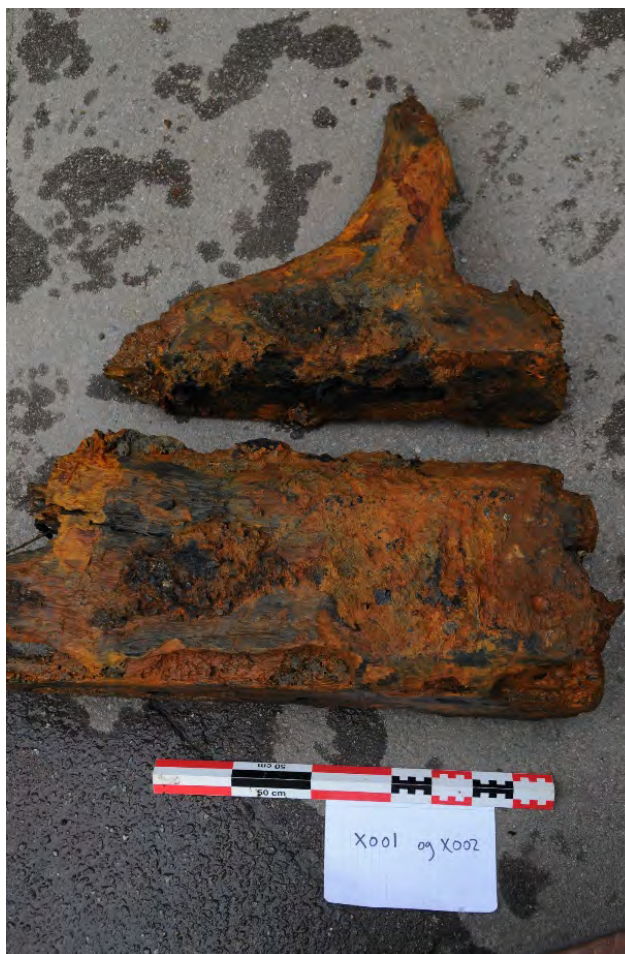
Funnet besto opprinnelig av ti deler. Disse ble derimot registrert som elleve deler ettersom to deler var festet med en trenagle delte seg under forflytning, og som en følge av delenes tilstand. Disse delene var et kne og en del av en ovenliggende bjelke (Figur 6). Siden enden av bjelken var bevart, kunne man se at den gikk skrått ned mot kneet det opprinnelig var festet til. I tillegg hadde denne to kileformete spor på motsatt side av festet til kneet. Disse gikk på skrå for hverandre. Dette var også samme del det ble tatt dendroprøve fra, hvor det under utskjæring kunne observeres en forråtnet trenagle inni bjelken. En annen del tolket som en tynnere bjelke, hadde også en skrå ende. Hvor denne har vært i forhold til kneet og ovenliggende bjelke kunne ikke observeres.

Figur 6. Delene som opprinnelig var festet med en trenagle. Fra nedre del ble det tatt ut dendroprøve. Foto: Elling Utvik Wammer

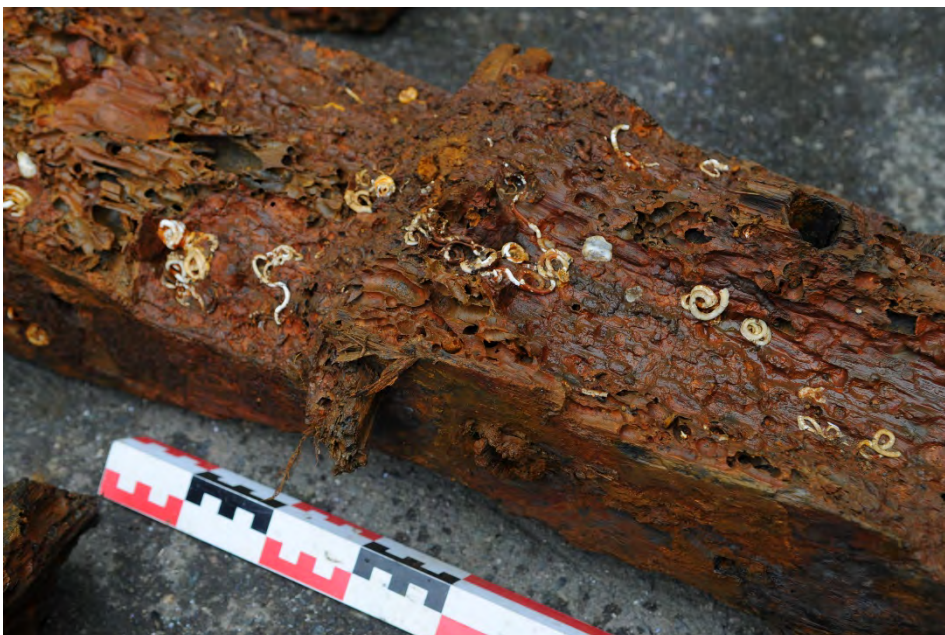
Alle delene var oransje i fargen, flere med spor etter korrodert jern. Det ble funnet spor etter korrodert jern i enkelte naglehull, samt rester etter jernbeslag. Trenagler har også blitt brukt, påvist ved at disse fortsatt var bevarte i naglehullene (Figur 7). Det ble observert flere firkantete hull som mest sannsynlig kommer fra spiker, og disse var mindre i størrelse enn naglehullene. Et av spikerhullene har forsenking etter sirkulært spikerhode. Flere av naglehullene viste seg å være i samme diameter (2,5 cm), hvor da enkelte av disse hadde en forsenking muligens etter naglehode eller bolt (Figur 8).

Figur 7. Detaljfoto nr. 4543 av trenagle. Foto: Elling Utvik Wammer

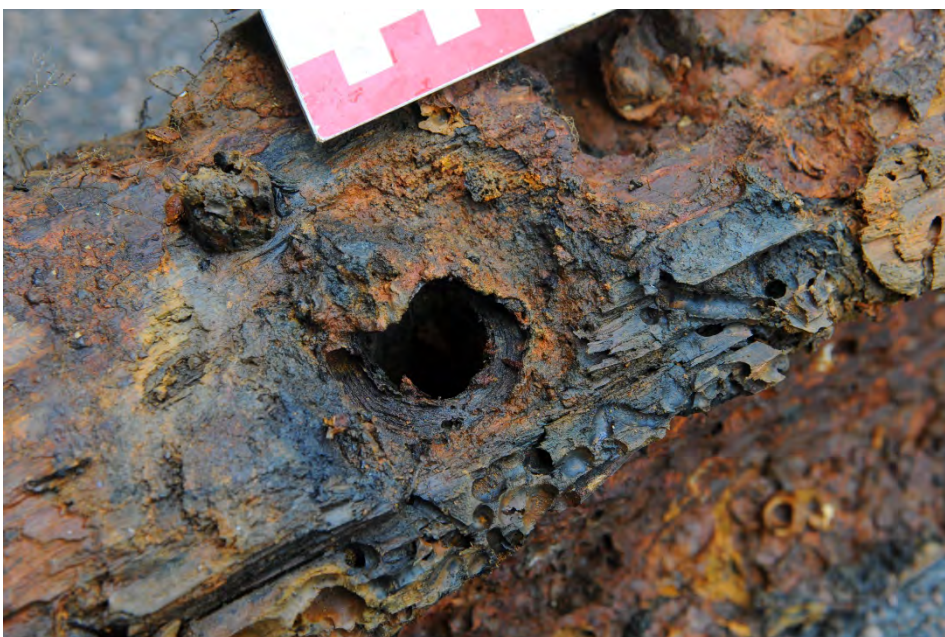
Figur 8. Detaljfoto nr. 4558 av naglehull med forsenking. Foto: Elling Utvik Wammer
