RIKTIG RESTAURERING DRØBAK

Til deltagere i håndverkerkurset Riktig Restaurering Drøbak.

Referat fra WS 6

Tema: Mur, puss og steinarbeider.

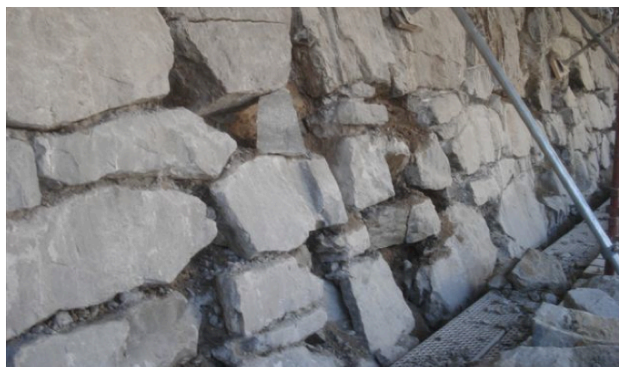
Fra Akershus festning , foto: Håvard Christiansen

Deretter ble vi tatt med på omvisning på byggeplass, med formann Olaf Reese fra entreprenøren Buer og Bratfoss og murermester og rådgiver Terje Berner. Vi klatret opp i stillaser som var helt tildekket med presenninger i hele murenes bredde og høyde. Innenfor presenningene forgikk store arbeider på murene. Murene er høye og tykke (3-4 meter brede i bunn og 1,5-2 meter brede på toppen), og har tilhugne steinvanger på utside og innside. I midten er det fylt opp med stein og kalkmørtel. Problemet med murene har vært vanninntrengning ovenfra og tidligere reparasjoner med sementmørtel i fugene. Dette har medført opphopning av vann og frostsprengning som resultat. Det har vært nødvendig å demontere partier av muren, og alle sementmørtelfuger blir hugget bort. Deretter blir steinene remontert på samme plass og alle fuger spekket med kalkmørtel. Dette er et møysommelig og tidkrevende arbeid, da alle luftrom bak steinene må fylles 100%, og fugene må bygges opp gradvis for at herdingen av kalkmørtelen skal skje ordentlig. I større fuger (mer enn 3 cm.) ble det lagt inn sparestein, for at muren skal bli mer kompakt og fordi kalkmørtelen ikke skal ha for tykke lag. Normalt er arbeidsperioden for bruk av kalkmørtel 4 måneder (mai-august). Dette for at mørtelen skal få en grundig herding før frosten setter inn. For lite herding før frosten kommer vil gi frostsprengninger. På Akershus Festning har man valgt å pakke inn murene og ha oppvarming av murene innenfor presenningene for å forlenge arbeidsperioden og for at kalkmørtelen skal få nødvendig herding. Vi fikk en meget informativ omvisning rundt om på de forskjellige pågående arbeider, og fikk et godt bilde på hvilke problemer som kan oppstå ved feil bruk av materialer. Lunsjen ble inntatt i Forsvarsbyggs kantine.

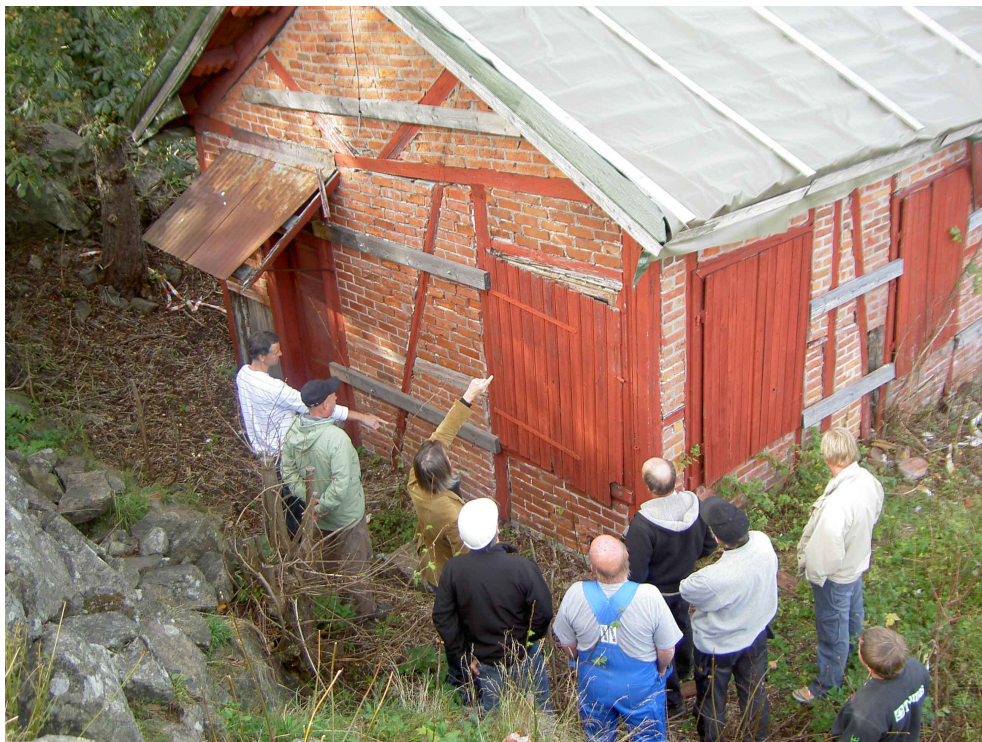
Fra Smia på Oscarsborg, foto: PWF

Bygget har store råteskader i bindingsverket og har angrep av både sopp og insekter. Terrenget rundt huset må senkes 30-40cm. på det meste. Teglsteinene i veggene var også løse mange steder. Huset må jekkes opp, for på 3 av veggene skal steinene demonteres og bindingsverket repareres og sviller skiftes. Bunnsvillen er tidligere fjernet og erstattet med teglstein. Likeledes skal taket legges om. Vinduer og dører er av eldre årgang enn huset og skal restaureres. Christian Ebbesen ga oss en grundig orientering om skadeomfang og hvilke løsninger som har blitt valgt. Det ble også diskutert forskjellige løsninger blant håndverkerne. Her var det nok å bryne seg på!

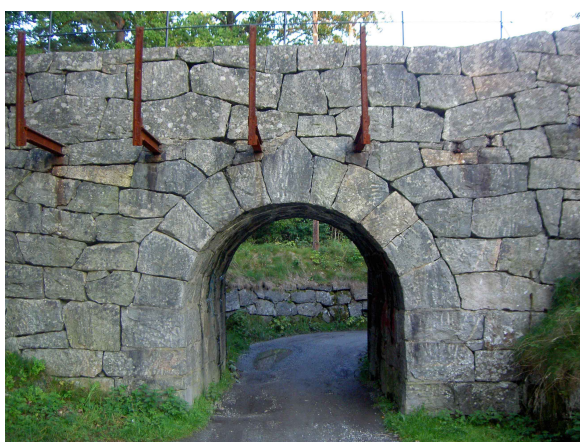
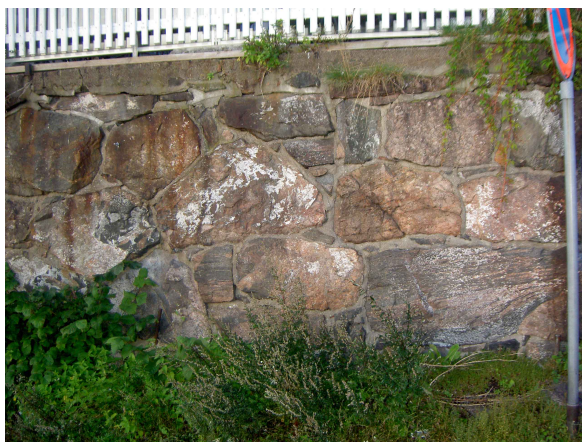
Veisvingbatteriet og Mur i Drøbak, foto: PWF

Vi var på først på befaring på Veisvingbatteriet, rett ovenfor Drøbak, et forsvarsanlegg fra 1898-1900. Her var det fint tilhugne steinblokker i murer og buehvelv. Espen fortalte og viste oss hvordan dette var bygget og hva slags verktøy som var brukt i overflatebehandlingen av de synlige

sidene på steinene. Nede i Drøbak så vi på to forstøtningsmurer i Buggebakken, hvor murene hadde setningsskader og skader forårsaket av trafikk og kabelgraving. Det vanligste blant gamle forstøtningsmurer i området, er at det er brukt tørrstabledt lett bearbeidet stein med bakfyll. På et senere tidspunkt(1920-30-årene) har disse murene blitt spekket med utenpåliggende sementmørtelfuger.

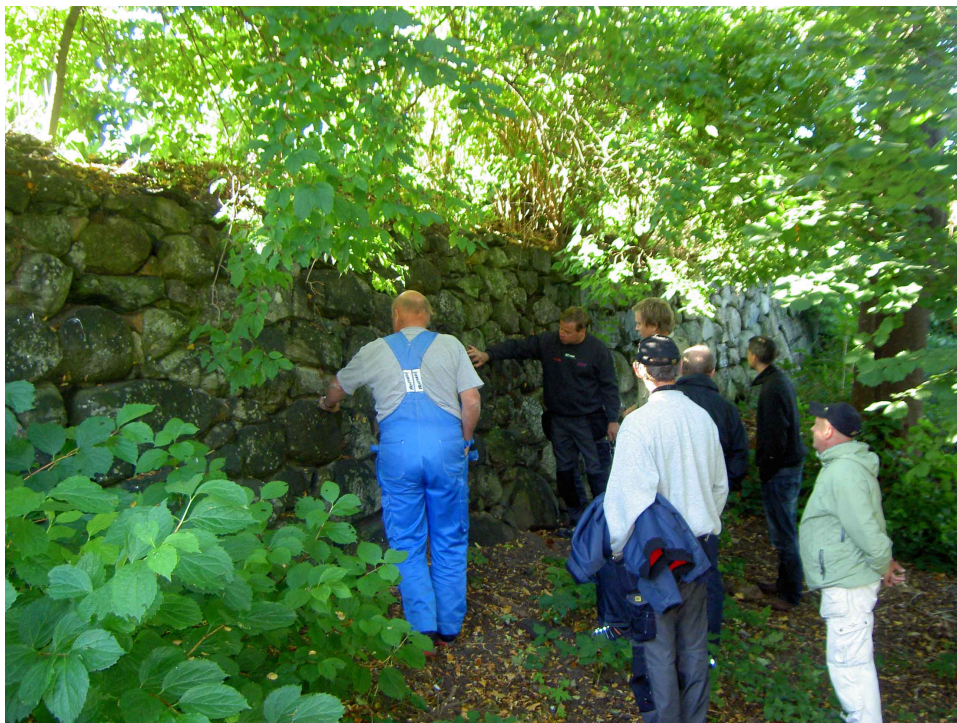
Mur ved Parrgården i Drøbak, foto: PWF

I Seimbakken 4 er forstøtningsmuren laget av godt bearbejdede steiner, men muren hadde dårlig forbindelse på utvendig hjørne og hadde fått en lei sprekk. Skaden var såpass omfattende at deler av muren og murhjørnet bør demonteres ved reparasjon, slik at ny hjørneforbinding kan etableres. Vår ferd gikk videre til Parrgårdens nordre hagemur, en tørrstabledt forstøtningsmur av morenestein med nesten bare runde former(høyde ca.3m, antagelig fra 1850-årene, muligens eldre). På bakken ved siden av lå et godt eksempel på en tverrbinderstein – liten visningsside og lang forankring. På støttemurene langs Niels Carlsens gate er det brukt mye stor stein. Mange er kløyvd med kiler og bleier og har en flat splittet flate, med lite verktøyspor. Her sees også tydelig alle de forskjellige steintyper som er brukt: lokale Gneiser, flyttblokker av Granitt og flyttblokker av Rombeperfyrr. Tilbake på Follo Museum gikk Espen dypere inn i murenes ytre og indre liv og viste oss gamle standarder som veivesen og jernbane har benyttet. Vi fikk se bilder fra mange av hans gjennomførte arbeider, med fylldige kommentarer. Tilbake fikk han mange spørsmål fra håndverkerne. Videre fikk vi god innføring i bruk av forskjellig verktøy, samt vite navnene på alle delene, og hvor verktøy kan skaffes

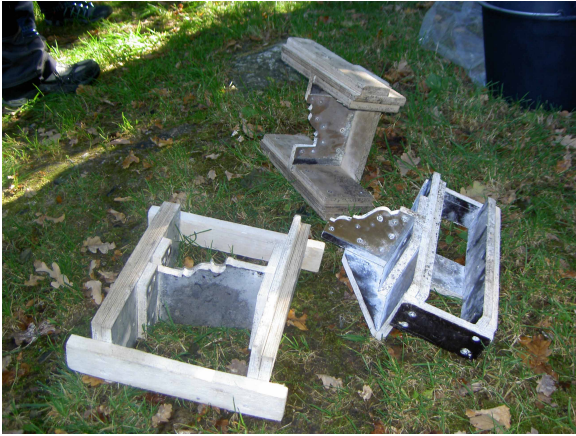
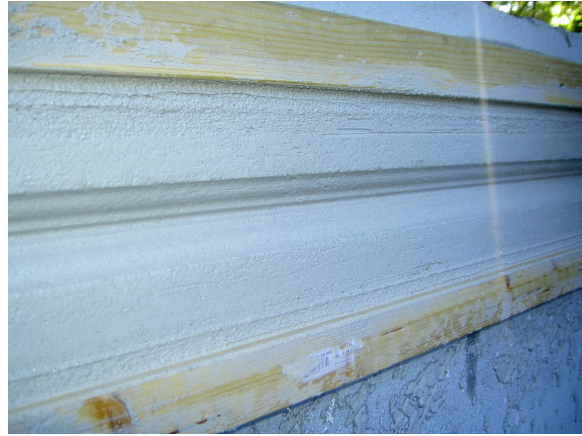
Bilder fra Påls arbeider med trekninger, foto: PWF

Trelistene (festet til veggen) som er parallelle, danner sledegangen og sleden fungerer som en høvel. Det kastes på kalkmørtel mellom trelistene og sleden blir dratt langs trelistene. Etter hvert som det fylles opp med mørtel, kommer profilen tydeligere fram for hvert drag med sleden. Tilslutt kastes det på en finpuss, og profillisten er like strøken som en profilert trelist. Pål viste oss en rekke forskjellige sleder fra arbeider han hadde utført. Tilslutt viste Pål oss en del bilder fra gatepartier og interiører han hadde utført i Oslo.
