Bergskyrkogård

Lindesberg, Västmanland, Västerås stift

INVENTERING AV KULTURHISTORISKT VÄRDEFULLA GRAVAR 2006

Rapport 2006:22

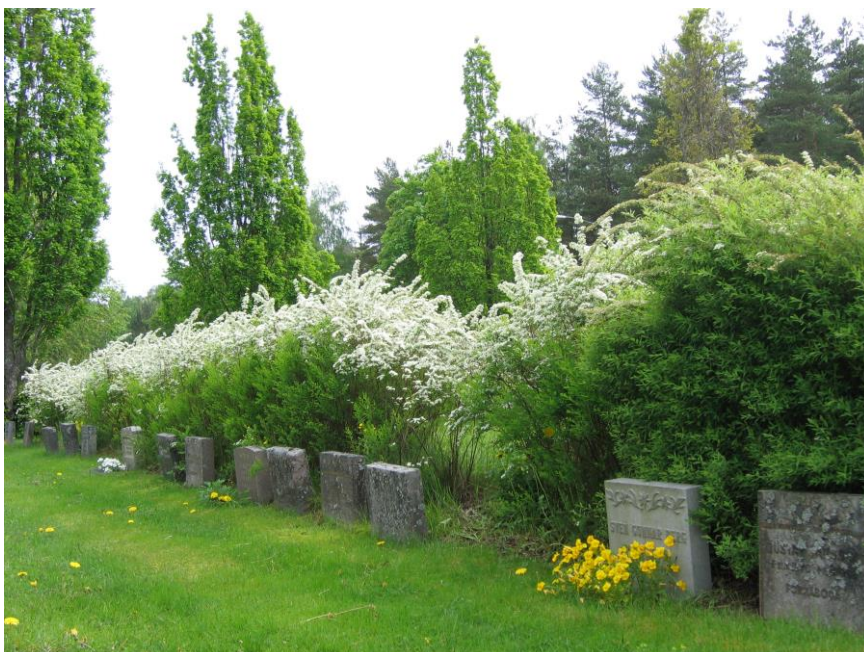
Bild 2:
En välbevarad rad med allmänna linjegravar i kvarter 5 på Södra kyrkogården, Lindesberg.

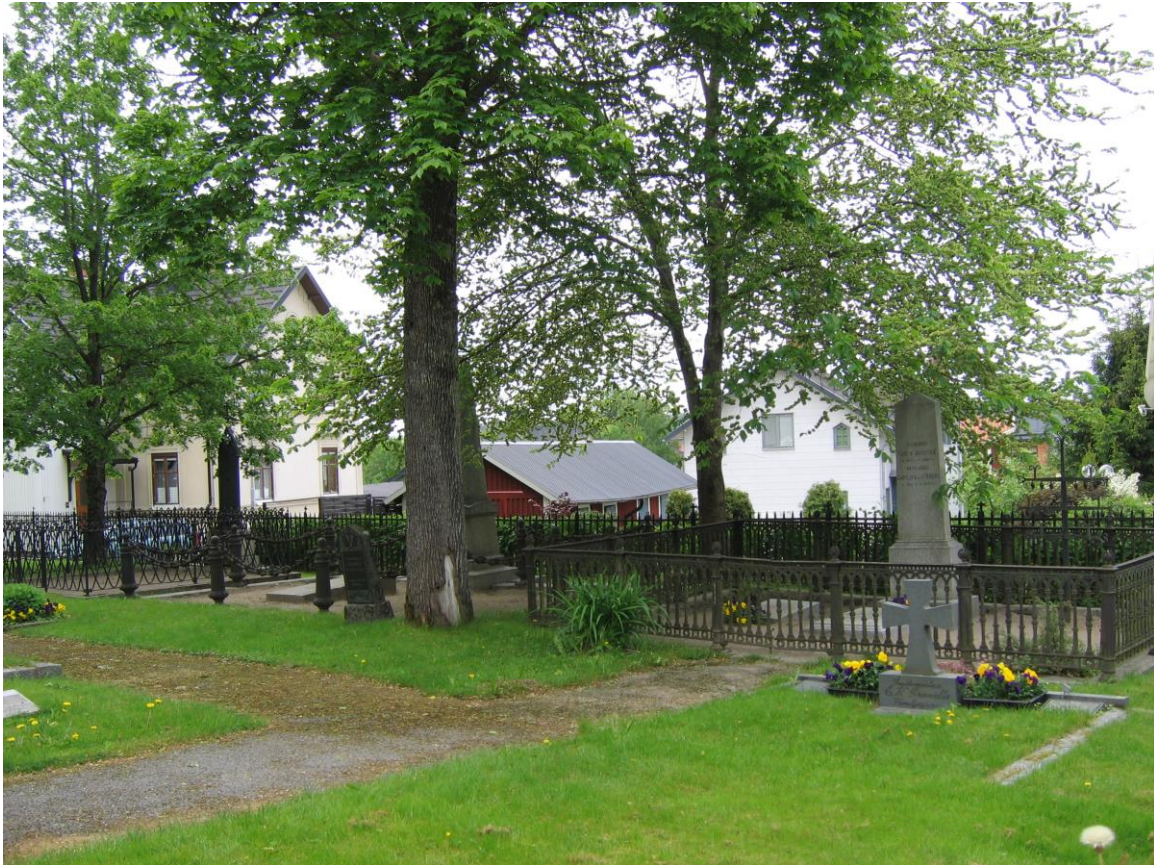
Bild 3: Kyrkogårdens västra del med ett flertal stora och pampiga familjegravar.

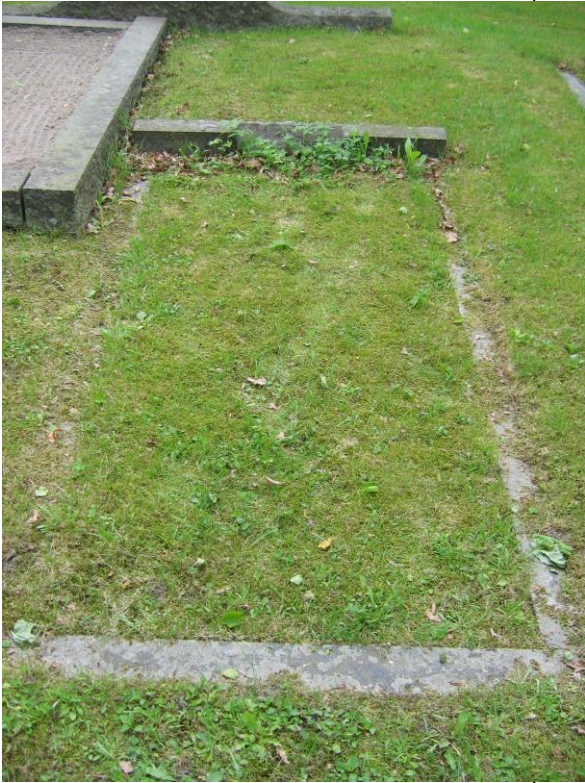
Läge	Gravplatsnr 102	Årtal
Gravvårdens typ Stenram med inskription	Gravvårdens höjd 11 cm	Gravvårdens material granit
Plantering/växtmaterial	Omgärdning stenram	Ytmaterial gräs
Inskription Karolina Andersson		Inskriptionstyp förhöjd
		Titel
Skador Mossa/lav, stenramen har sjunkit ner i marken.		
Beskrivning Stenram med ett snedställt parti för inskription i ramens övre del.		
Kulturhistoriskt värde En av flera stenramar bredvid varandra, stenramen går att återanvända.		
Bild

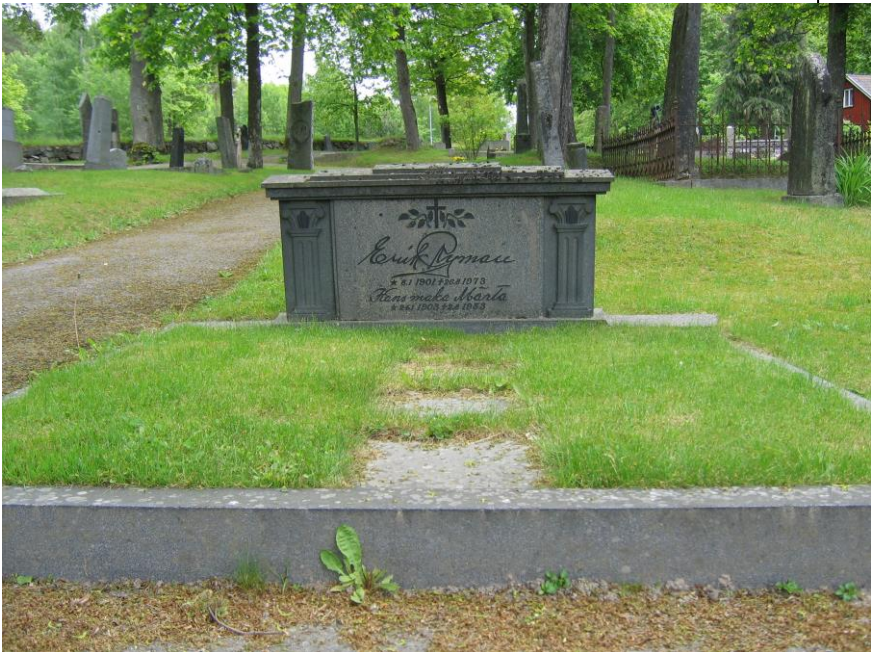
Läge	Gravplatsnr 95	Årtal 1953
Gravvårdens typ Stående sten	Gravvårdens höjd 75 cm	Gravvårdens material Granit svart
Plantering/växtmaterial	Omgärdning stenram	Ytmaterial Gräs och stenplattor
Inskription Erik Ryman F 8.1 1901 d 26.3 1973 Hans maka Märta F 24.1.1903 d 2.8 1953		Inskriptionstyp Förhöjd
		Titel
Skador mossa/lav, stenramen sjunker.		
Beskrivning Bred stående sten med klassicerande formspråk; pilastrar på sidorna och överliggare. Tidstypisk sten och stenram.		
Kulturhistoriskt värde Gravvård med stenram och plattor. Stor sten representativ för sin tid. Gravvården går att återanvända.		
Bild

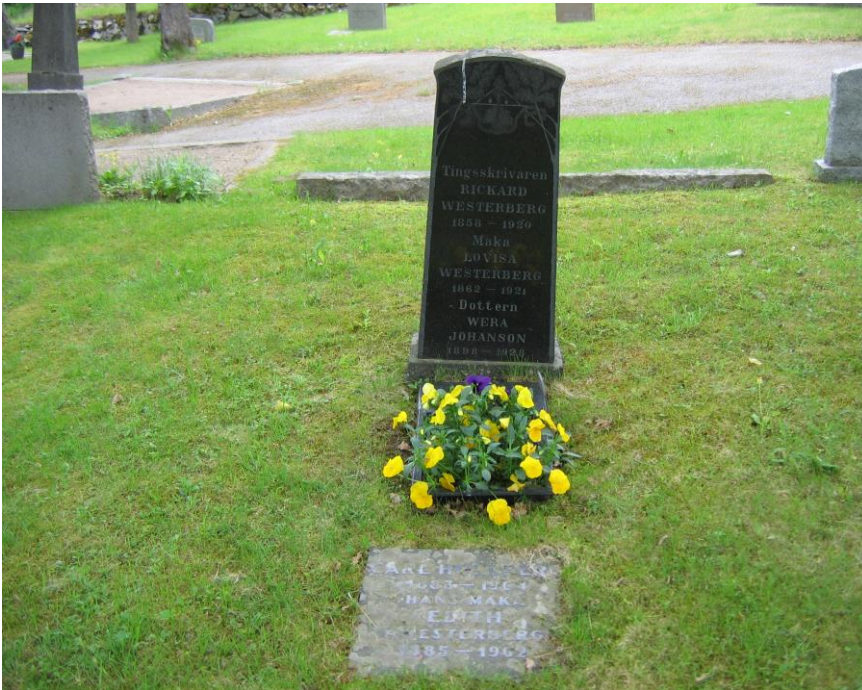
Läge	Gravplatsnr 88	Årtal
Gravvårdens typ En stående, två liggande	Gravvårdens höjd 102,20,40 cm	Gravvårdens material Granit, svart
Plantering/växtmaterial blommor	Omgärdning	Ytmaterial gräs
Inskription Stående: Tingsskrivaren Rickard Westerberg 1858-1920. Maka Lovisa Westerberg 1862-1921. Dottern Wera Johansson 1898-1928. Liggande närmast stående: Inger 1926-1964 Liggande längst fram: Carl Hollberg 1883-1964. Hans maka Edith f. Westerberg 1885-1962.		Inskriptionstyp Försänkt på en sten. Förhöjd på två stenar. Titel Tingsskrivare
Skador Mossa, mest på den liggande stenen längst fram.		
Beskrivning Stående svart sten med polerad framsida, dekorerad med ekblad och band i jugendstil.		
Kulturhistoriskt värde Tidstypisk stående sten med jugenddrag samt titel.		
Bild Datum 2006-06-07 Fotograf Anneli Borg

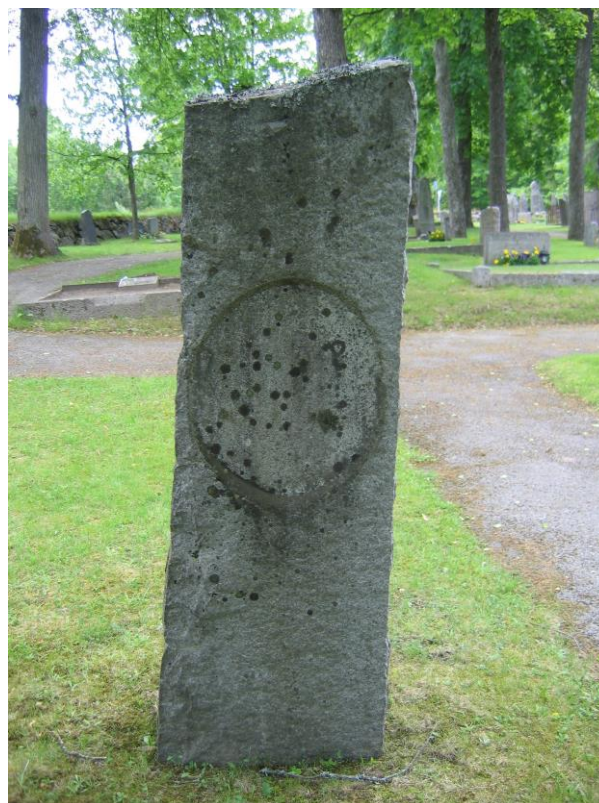
Läge	Gravplatsnr 87	Årtal
Gravvårdens typ Stående sten	Gravvårdens höjd 178	Gravvårdens material Granit
Plantering/växtmaterial	Omgärdning	Ytmaterial Gräs
Inskription Folkskolläraren Carl Aldo Lander F 24/6 1853 d 23/1 1915		Inskriptionstyp Försänkt
		Titel Förskollärare
Skador		
Beskrivning Hög grovhuggen natursten med oregelbunden överdel, en nedsänkt släthuggen oval för inskription.		
Kulturhistoriskt värde En stor sten, en av flera större och äldre gravvårdar i samma ”kvarter”. Titel med anknytning till bygden.

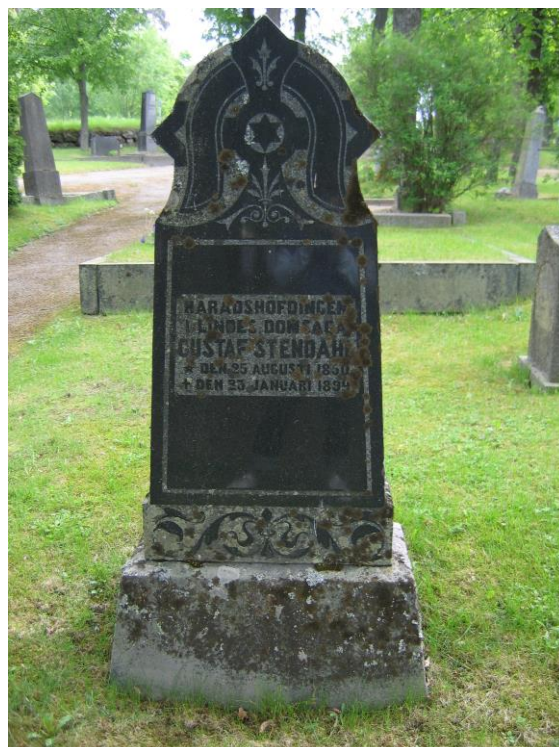
Läge	Gravplatsnr 79	Årtal
Gravvårdens typ Stående sten	Gravvårdens höjd 164 cm	Gravvårdens material Granit, svart
Plantering/växtmaterial	Omgärdning	Ytmaterial Gräs
Inskription Häradshövdingen Lindes domsaga Gustav Stendahl F den 25 augusti 1850 D den 23 januari 1894		Inskriptionstyp Förhöjd
		Titel Häradshövding
Skador Mossa/lav		
Beskrivning Hög svart till stora delar polerad sten rikligt dekorerad.		
Kulturhistoriskt värde Stor representativ sten från 1800-talets slut. Titel med anknytning till bygden.

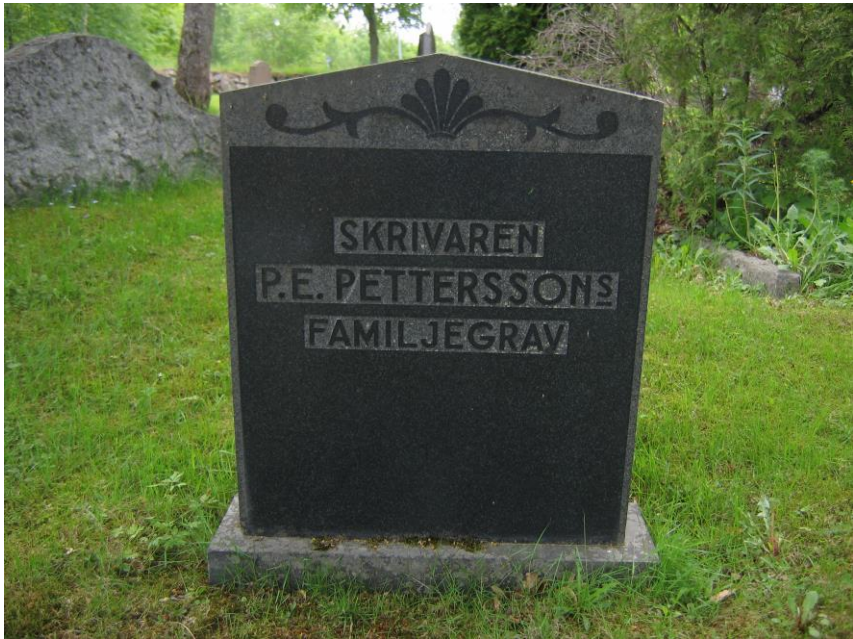
Läge	Gravplatsnr 78	Årtal
Gravvårdens typ Stående sten	Gravvårdens höjd 80 cm	Gravvårdens material Granit, svart
Plantering/växtmaterial	Omgärdning	Ytmaterial Gräs
Inskription Skrivaren P.E. Pettersson familjegrav		Inskriptionstyp förhöjd
		Titel skrivare
Skador Sättning		
Beskrivning En enkel anspråkslös sten med polerad framsida och en enkel dekoration på stenens övre del.		
Kulturhistoriskt värde Tidstypisk och representativ sten med titel. ????		
Bild

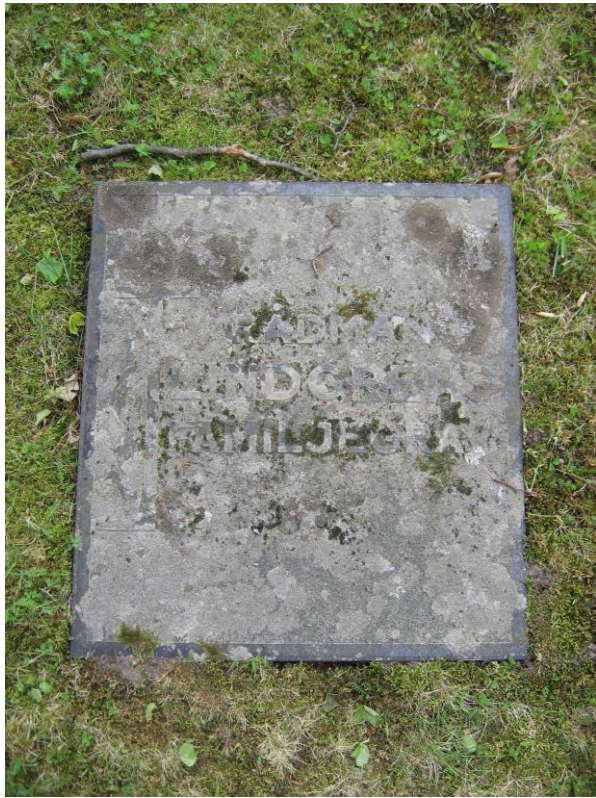
Läge	Gravplatsnr 58	Årtal
Gravvårdens typ Liggande sten	Gravvårdens höjd 55,5 cm	Gravvårdens material Granit, svart
Plantering/växtmaterial	Omgärdning	Ytmaterial Gräs
Inskription Rådman Lindgrens familjegrav		Inskriptionstyp förhöjd
		Titel Rådman
Skador Mossa/lav		
Beskrivning En enkel tidstypisk sten dekorerad med ett kors och bladslinga samt en tunn ram runt om stenen.		
Kulturhistoriskt värde Tidstypisk och representativ sten med titel.		
Bild Datum 2006-06-07 Fotograf Anneli Borg

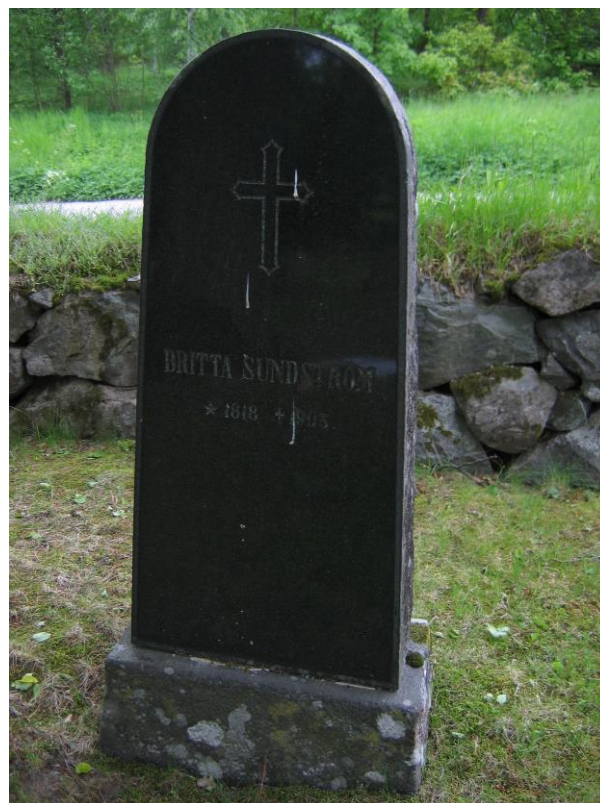
Läge	Gravplatsnr 58.1	Årtal Gravsättning 1903
Gravvårdens typ Stående sten	Gravvårdens höjd 130 cm	Gravvårdens material Granit, svart
Plantering/växtmaterial	Omgärdning	Ytmaterial Gräs
Inskription Britta Sundström F 1818 d 1903		Inskriptionstyp försänkt
		Titel
Skador Mossa/lav		
Beskrivning En välbevarad enkel svart polerad med rundad överdel dekorerad med ett kors.		
Kulturhistoriskt värde Tidstypisk och representativ sten från tidigt 1900-tal. En bland flera större stenar längs med kyrkogårdsmuren.

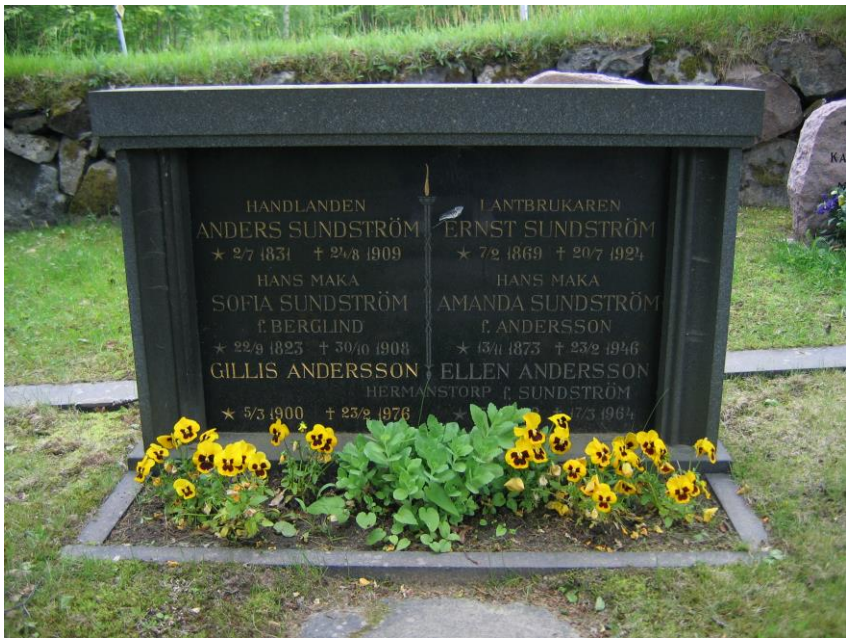
Läge	Gravplatsnr 54	Årtal
Gravvårdens typ Stående sten	Gravvårdens höjd 75 cm	Gravvårdens material Granit, svart
Plantering/växtmaterial Penséer, Kärleksört	Omgärdning Stenram	Ytmaterial Gräs och stenplattor
Inskription Handlaren Ander Sundström f 2/7 1831 d 1907. Hans maka Sofia Sundström f. Berglund f 22/9 1823 d 30/10 1908. Gillis Andersson f 5/3 1900 d 23/2 1976. Landtbrukare Ernst Sundström f 7/2 1869 d 20/7 1924. Hans maka Amanda Sundström f. Andersson f 13/11 1873 d 23/2 1946. Ellen Andersson f. Sundström f 25/6 1902 d 17/3 1964. HERMANSTORP		Inskriptionstyp Försänkt med guld Titel Handlare och Lantbrukare
Skador Mossa/lav		
Beskrivning Bred svart sten med polerad yta, uppdelad i två sidor med en fackla, profilerad överliggare och sidor. Omgärdad av en stenram samt plattor i en rad fram till stenen. Även en liten stenram för blommplantering i samma bredd som stenen.		
Kulturhistoriskt värde Tidstypisk gravanläggning med stenram och plattläggning. Familjegrav med titlar.

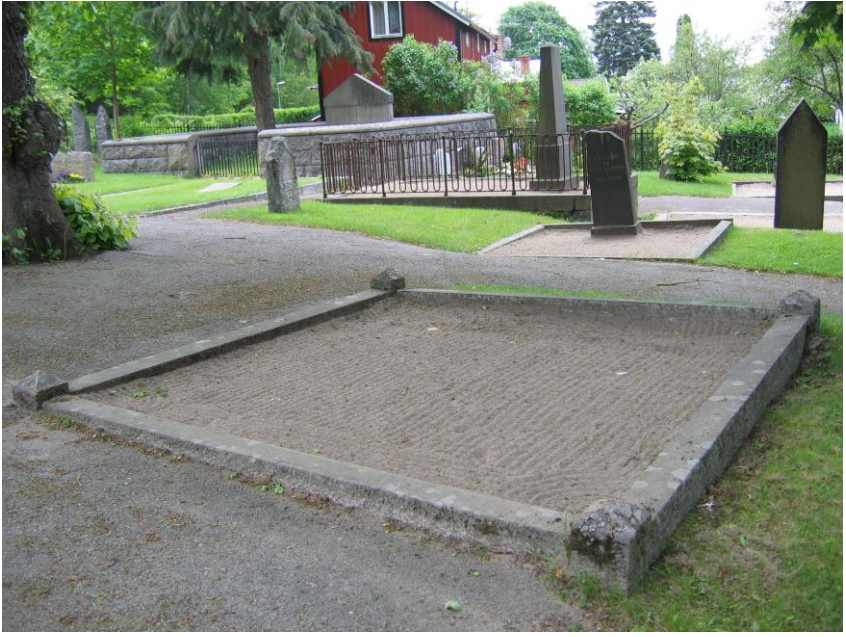
Läge	Gravplatsnr 37	Årtal
Gravvårdens typ Endast stenram	Gravvårdens höjd	Gravvårdens material granit
Plantering/växtmaterial	Omgärdning	Ytmaterial sand
Inskription		Inskriptionstyp
		Titel
Skador Mossa/lav		
Beskrivning Sandgrav med stenram av granit med markerade hörnstenar.		
Kulturhistoriskt värde En av kyrkogårdens många gravvårdar med stenram och krattad sand. Stenramen går att återanvända med anpassad sten.		
Bild

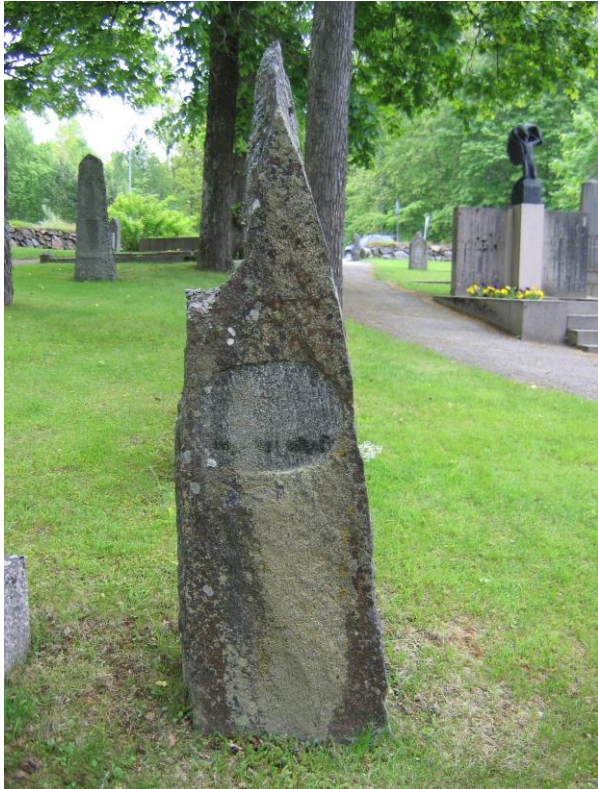
Läge	Gravplatsnr 48	Årtal
Gravvårdens typ Stående sten	Gravvårdens höjd 173 cm	Gravvårdens material Granit
Plantering/växtmaterial	Omgärdning	Ytmaterial Gräs
Inskription Fru Hr. Hasselfors (resten går ej att tyda)		Inskriptionstyp Försänkt
		Titel
Skador Mossa/lav		
Beskrivning Stor natursten med grovt arbetad yta och hög spetsig överdel. En markerad nedsänkt platta för inskription.		
Kulturhistoriskt värde Stor natursten, karaktärsskapande med större familjegravar i dess närhet.		
Bild

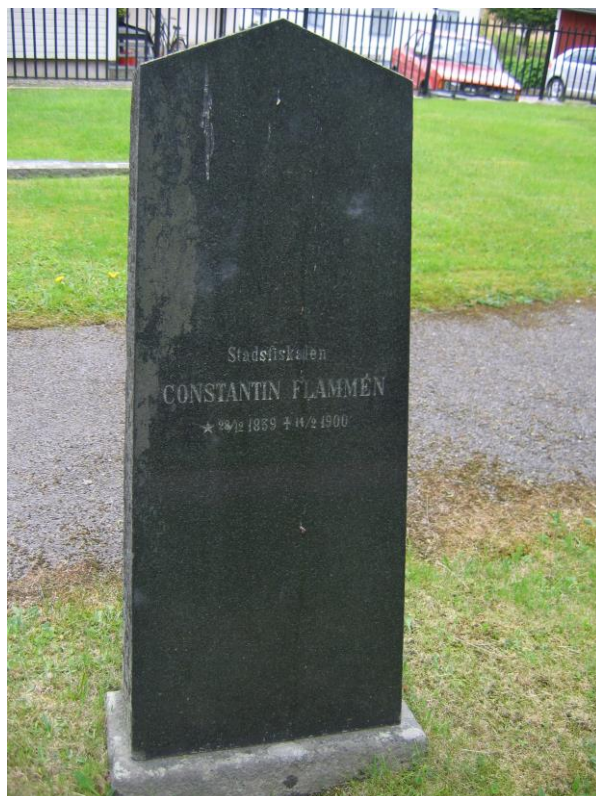
Läge	Gravplatsnr 138	Årtal
Gravvårdens typ Stående sten	Gravvårdens höjd 124,5 cm	Gravvårdens material Granit, svart
Plantering/växtmaterial	Omgärdning	Ytmaterial Gräs
Inskription Stadsfiskalen Constatin Flammén F 28/12 1839 d 14/2 1900		Inskriptionstyp Försänkt, spår av guld
		Titel Stadsfiskal
Skador Sättning		
Beskrivning Enkel hög svart sten med polerad framsida och spetsig överdel.		
Kulturhistoriskt värde Tidstypisk sten. Titel med anknytning till bygden.

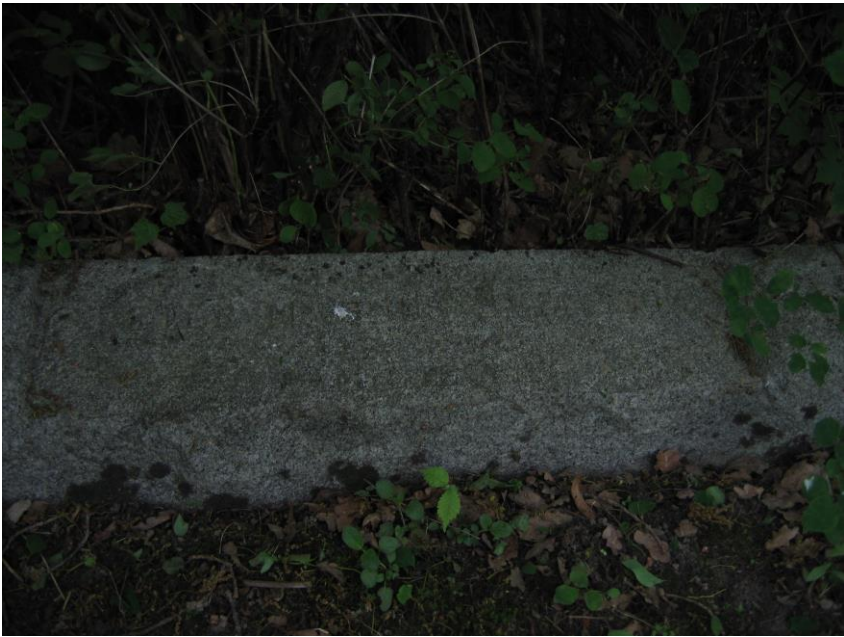
Läge	Gravplatsnr 133	Årtal
Gravvårdens typ Liggande sten som en överdel av en stenram	Gravvårdens höjd 17 cm	Gravvårdens material granit
Plantering/växtmaterial	Omgärdning	Ytmaterial Gräs
Inskription Kakelugnsmakaren Petter Magnus Svensson Familjegrav		Inskriptionstyp försänkt
		Titel Kakelugnsmakare
Skador Sättning, stenen har sjunkit ner i marken.		
Beskrivning En enkel liggande gravvård, som en övre del av en stenram med snedställd yta för inskription.		
Kulturhistoriskt värde Titel. Gravplatsen kan återanvändas men stenen bör vara kvar intakt.		
Bild Datum 2006-06-07 Fotograf Anneli Borg

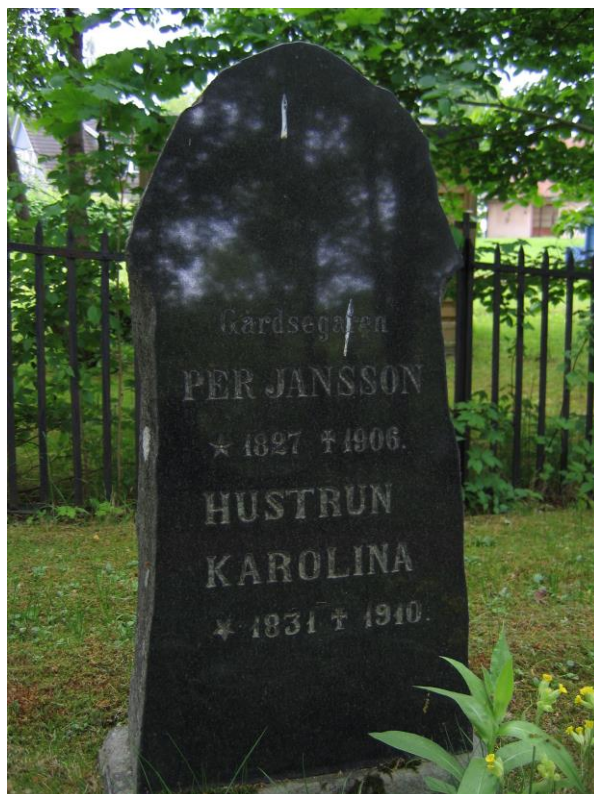
Läge	Gravplatsnr 131	Årtal
Gravvårdens typ Stående sten	Gravvårdens höjd 100 cm	Gravvårdens material Granit, svart
Plantering/växtmaterial	Omgärdning	Ytmaterial Gräs
Inskription Gårdsegaren Per Jansson F 1827 d 1906 Hustrun Karolina F1831 d 1910		Inskriptionstyp Försänkt, spår av guld
		Titel Gårdsägare
Skador		
Beskrivning Svart polerad sten med ojämn överdel.		
Kulturhistoriskt värde Välbevarad tidstypisk representativ sten med titel.

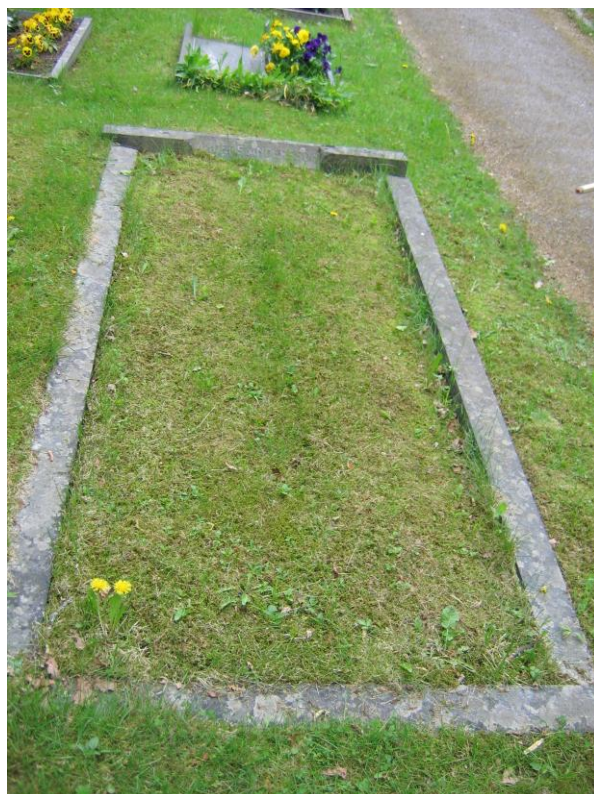
Läge	Gravplatsnr 119.1	Årtal
Gravvårdens typ Stenram med inskription	Gravvårdens höjd 11 cm	Gravvårdens material granit
Plantering/växtmaterial	Omgärdning	Ytmaterial Gräs
Inskription Anders Andersson		Inskriptionstyp förhöjd
		Titel
Skador Sättning, Mossa/lav		
Beskrivning Enkel stenram med snedställt parti för inskription i ramens övre del.		
Kulturhistoriskt värde En av kyrkogårdens många stenramar, stenramen går att återanvända.

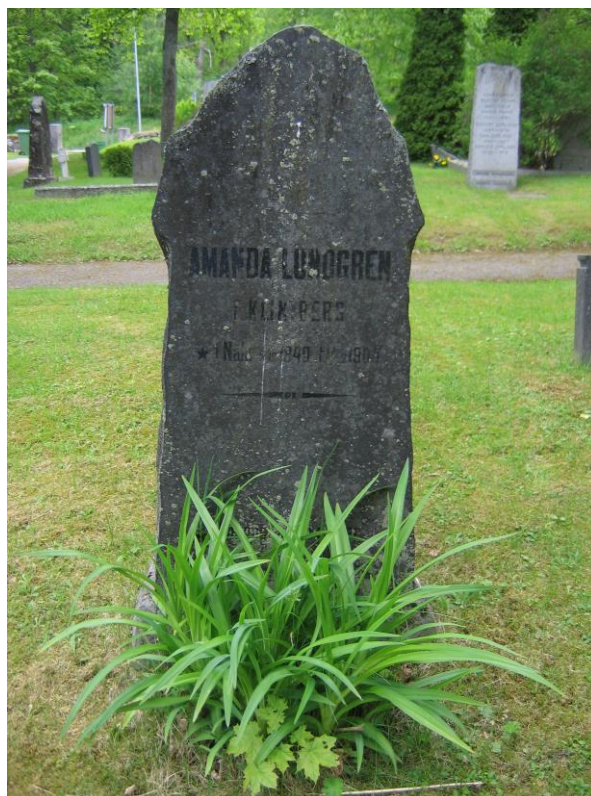
Läge	Gravplatsnr 111	Årtal Gravsatt 1904
Gravvårdens typ Stående sten	Gravvårdens höjd 150 cm	Gravvårdens material Granit, svart
Plantering/växtmaterial blommor	Omgärdning	Ytmaterial Gräs
Inskription Amanda Lundgren I Klintberg F i N...2/12 1840 d ?/2 1904		Inskriptionstyp Blankpolerad inskriftion
		Titel
Skador		
Beskrivning Tidstypisk svart sten med ojämn överdel.		
Kulturhistoriskt värde Tidstypisk representativ sten karraktärsskapande tillsammans med flera äldre stenar. Stenen går att återanvända.

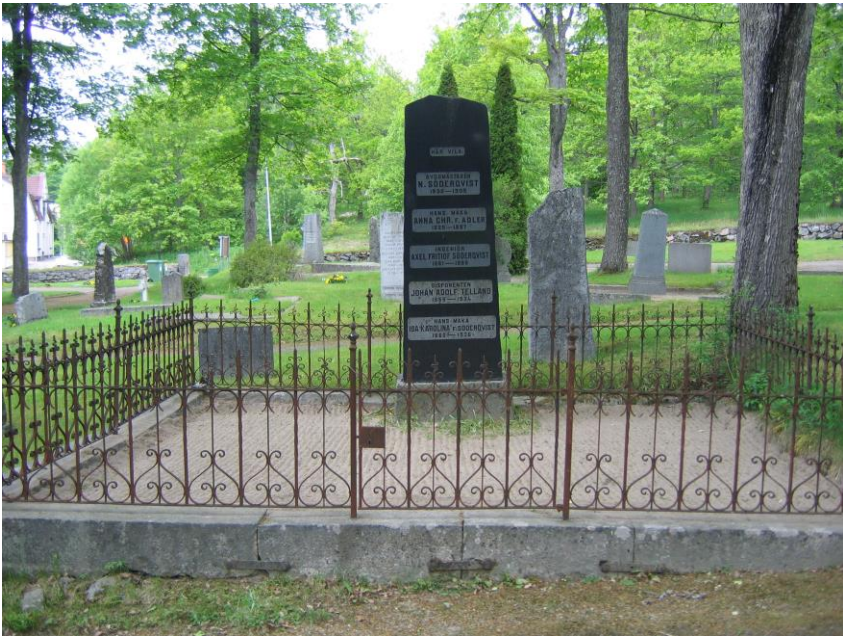
Läge	Gravplatsnr 110	Årtal
Gravvårdens typ Stående sten	Gravvårdens höjd 210 cm	Gravvårdens material Granit, svart
Plantering/växtmaterial	Omgärdning	Ytmaterial Sand
Inskription Här vial: Byggmästaren N. Söderqvist 1832-1905 Hans maka Anna. Chr. F. Adler 1825-1897 Ingenjör Axel Fritiof Söderqvist 1866-1899 Disponent Johan Adolf Tellander 1858-1934 Hans maka Ida Karolina f. Söderqvist 1860-1936		Inskriptionstyp Blankpolerad Titel Byggmästare Ingenjör Disponent
Skador mossa/lav, staketet är helt angripet av rost.		
Beskrivning Stor hög svart sten med ojämn överdel. Framsidan är polerad med nedsänkta inskriptionsrutor. Graven omgärdas av ett smitt järnstaket på en sockel av sten.		
Kulturhistoriskt värde Stor pampig familjegrav med tidstypisk sten och ett smitt järnstaket. Flera titlar. En av kyrkogården äldre bestånd av sandgravar.		
Bild Datum 2006-06-07 Fotograf Anneli Borg

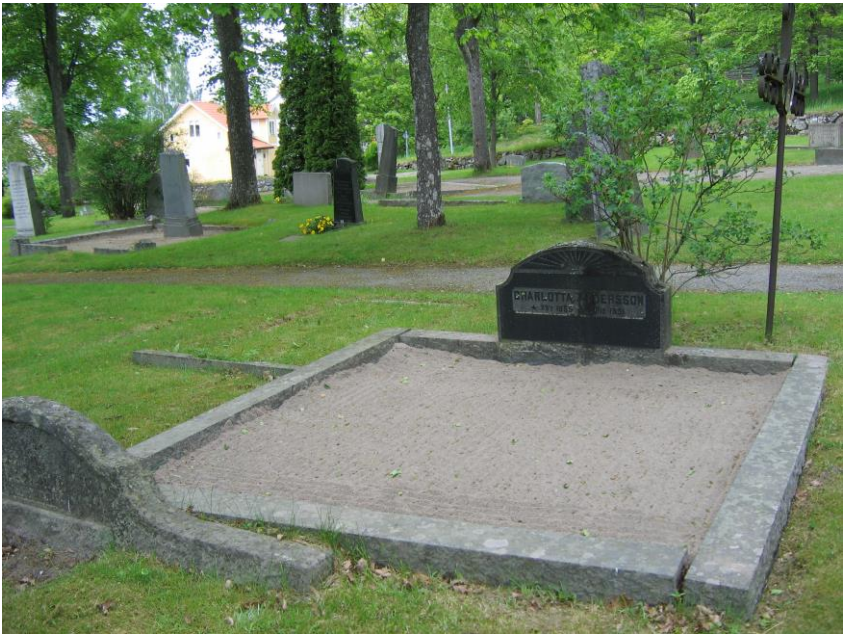
Läge	Gravplatsnr 104	Årtal
Gravvårdens typ Stående sten	Gravvårdens höjd 50 cm	Gravvårdens material Granit, svart
Plantering/växtmaterial	Omgärdning	Ytmaterial Sand
Inskription Charlotta Andersson f 27/7 1855 d 20/12 1931		Inskriptionstyp förhöjd
		Titel
Skador mossa/lav		
Beskrivning Krattad sandgrav med stenram. En låg svart sten placerad direkt på stenramen, rundad överdel dekorerad med en sol.		
Kulturhistoriskt värde Sandgrav med stenram, tidstypisk representativ sten för sin tid.		
Bild

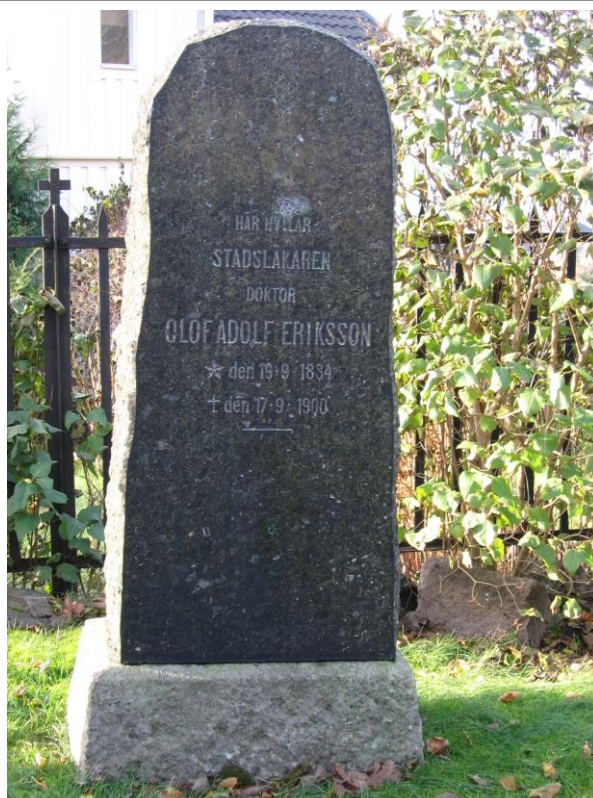
Läge	Gravplatsnr 151	Årtal Upplåtelseid 1900
Gravvårdens typ Stående sten	Gravvårdens höjd 155 cm	Gravvårdens material Sten
Plantering/växtmaterial	Omgärdning	Ytmaterial Gräs
Inskription Här hvilar Stadsläkaren Doktor Olof Adolf Eriksson F den 19.9.1834 D den 17.9.1900		Inskriptionstyp Nedsänkt
		Titel Stadsläkare, doktor
Skador Sättning		
Beskrivning Stående sten med polerad framsida och grovhuggna sidor med bearbetad sockel av ljus granit.		
Kulturhistoriskt värde Titel med anknytning till staden, sten från 1900.

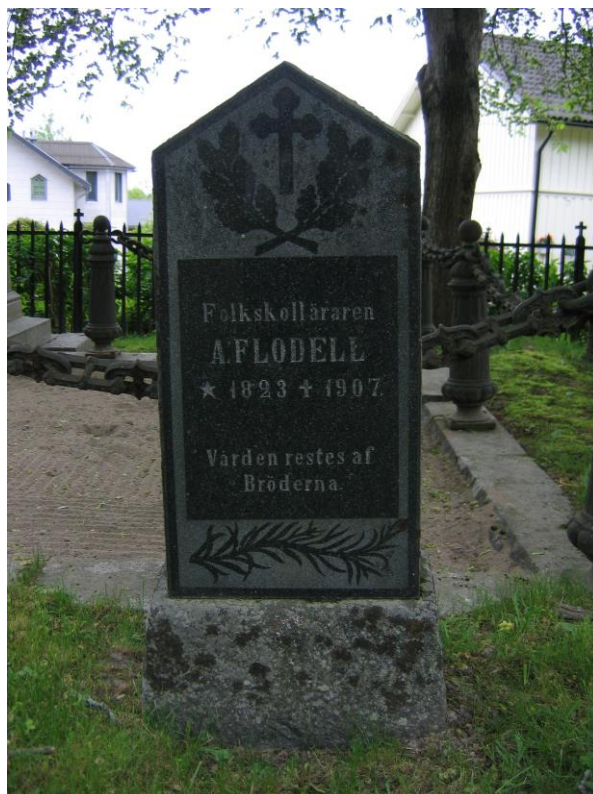
Läge	Gravplatsnr 155	Årtal
Gravvårdens typ Stående sten	Gravvårdens höjd 109 cm	Gravvårdens material Granit, svart
Plantering/växtmaterial	Omgärdning	Ytmaterial Gräs
Inskription Folkskolläraren A. Flodell F 1823 d 1907 Vården restes af Bröderna		Inskriptionstyp försänkt
		Titel Folkskollärare
Skador Mossa/lav, sättning		
Beskrivning Stående svart sten med delvis polerad framsida, spetsig överdel, kors och bladrankor som dekoration.		
Kulturhistoriskt värde Representativ sten för 1900-talets början. Titel med anknytning till bygden.

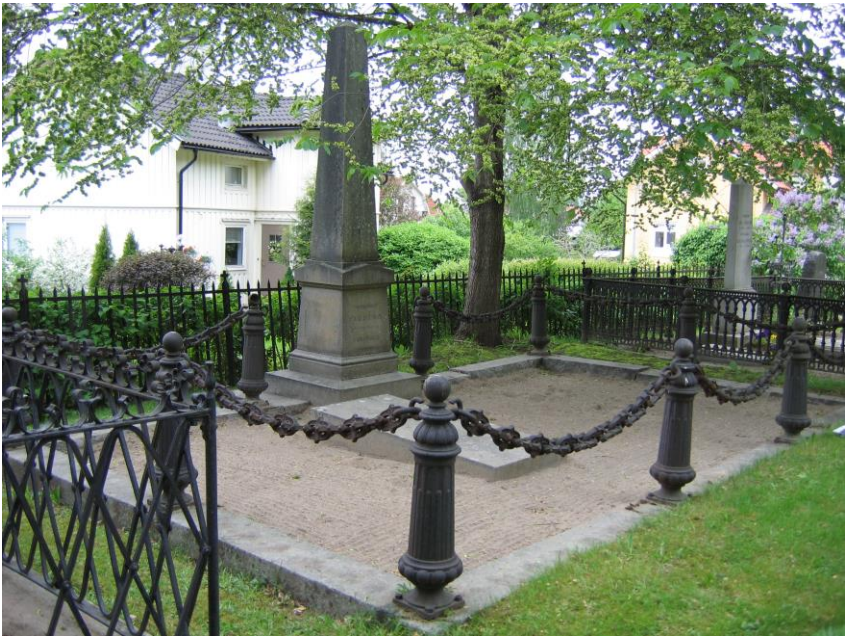
Läge	Gravplatsnr 156	Årtal Upplåten 1886
Gravvårdens typ En stående sten, en liggande sten	Gravvårdens höjd 310 cm, 160 cm	Gravvårdens material Granit
Plantering/växtmaterial	Omgärdning Stenram och kätting	Ytmaterial Sand
Inskription Stående sten: Byggmästaren Erik Jansson Född 11/9 1816 död 19/11 1886 Familjegrav Liggande sten. Ingenjör Carl E. Jansson Född 28 jan 1845 död 21 april 1917 Jesus Kristus gud son		Inskriptionstyp Försänkt Titel Byggmästare Ingenjör
Skador Mossa/lav		
Beskrivning Pampig stor gravvård med dekorativt utformad kätting och stolpar av gjutjärn placerad på en sockel av sten. En stående hög obelisk samt en enkel liggande lutande gravhäll.		
Kulturhistoriskt värde Pampig stor gravvård från slutet av 1800-talet med dekorativt utformad kätting och stolpar av gjutjärn, en av kyrkogårdens största gravvårdar. Titlar: Byggmästare E. Jansson, välkänd för sina gruvkonstruktioner över hela Skandinavien. Sonen, C-E. Jansson, känd byggare i staden, ett exempel av hans verk är Södra kyrkogårdens första gravkapell.

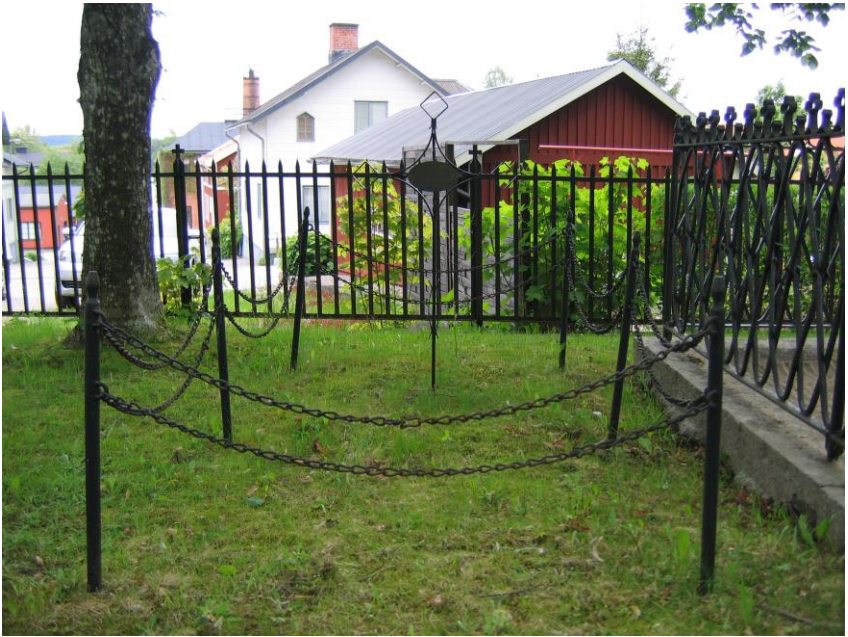
Läge	Gravplatsnr 158	Årtal
Gravvårdens typ Stående kors av smitt järn	Gravvårdens höjd 120 cm	Gravvårdens material järn
Plantering/växtmaterial	Omgärdning Kedja med stolpar	Ytmaterial Gräs
Inskription Abram D. Hamnström F 1768 d 1834 Bergskyrkogården Donator		Inskriptionstyp Metallplatta med ristning
		Titel
Skador rost		
Beskrivning: Relativt nytt kors med äldre metallplatta för inskription. Troligtvis är korset en kopia av tidigare kors. (Det finns ett likadant fast äldre på Södra kyrkogården.) Vården omgärdas av en smäcker smidd kedja i två våningar med smala smidda stolpar.		
Kulturhistoriskt värde Ett senare tillkommet smitt kors med äldre platta och inhägnad troligtvis från 1800-talets mitt. Förmodligen är korset en kopia av det tidigare korset.		
Bild

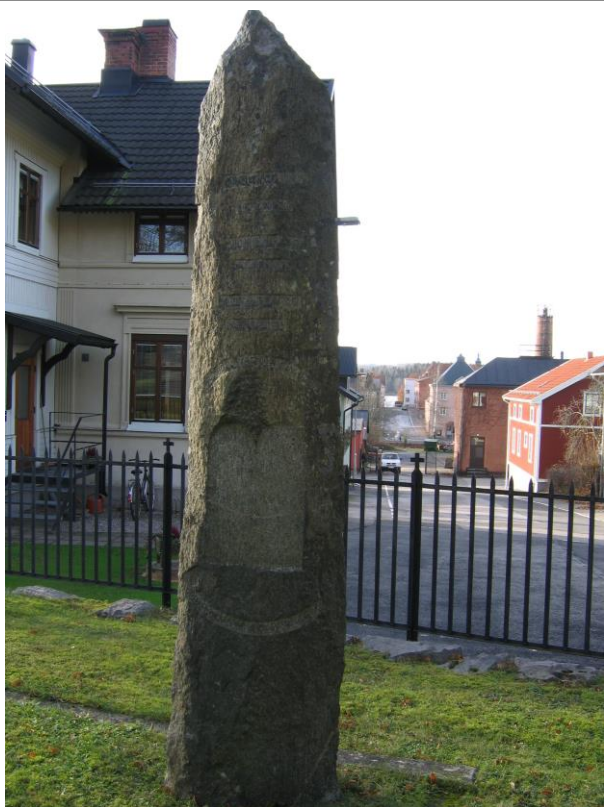
Läge	Gravplatsnr 162	Årtal
Gravvårdens typ Stående sten	Gravvårdens höjd Ca 300 cm	Gravvårdens material Granit
Plantering/växtmaterial	Omgärdning Stenram	Ytmaterial Gräs
Inskription Matilda Taube F 1854 d 1876 Thorsten Taube F 1881 d 1881 Anna Taube F 1860 d 1881 Du död var är din udd Det är fullkomnadt Du graf hvar är din seger		Inskriptionstyp Nedsänkt, spår av svart färg Titel
Skador Stenramen har sjunkit och är nu i höjd med gräset.		
Beskrivning Väldigt hög smal sten med oregelbunden spetsig överdel och grovt arbetad yta. Flera nedsänkta, släthuggna inskriptionsrutor för namn och text.		
Kulturhistoriskt värde Stor monumental sten med nationalromantiska stildrag från 1800-talets senare hälft.		
Bild Datum 2006-11-07 Fotograf Anneli Borg

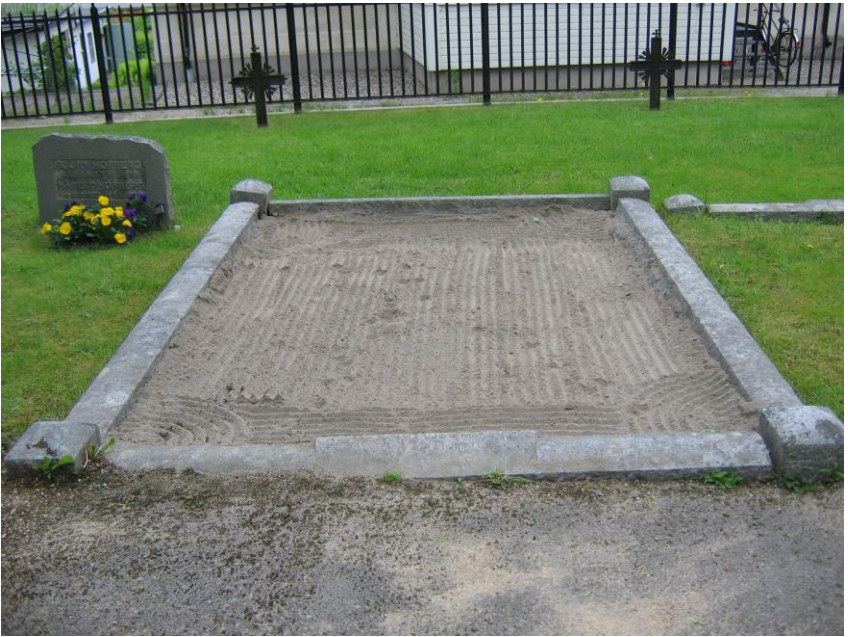
Läge	Gravplatsnr 166	Årtal
Gravvårdens typ Stenram med snedställd yta för inskription	Gravvårdens höjd 17,5 cm	Gravvårdens material Granit
Plantering/växtmaterial	Omgärdning	Ytmaterial Sand
Inskription Svantesson familjegrav		Inskriptionstyp Försänkt
		Titel
Skador		
Beskrivning Krattad sandgrav med stenram med markerade hörnsten, främre delen av stenramen har en snedställd yta för inskription.		
Kulturhistoriskt värde En av kyrkogårdens större sandgravar med stenram. Gravvården med stenram och sand går att återanvända.		
Bild

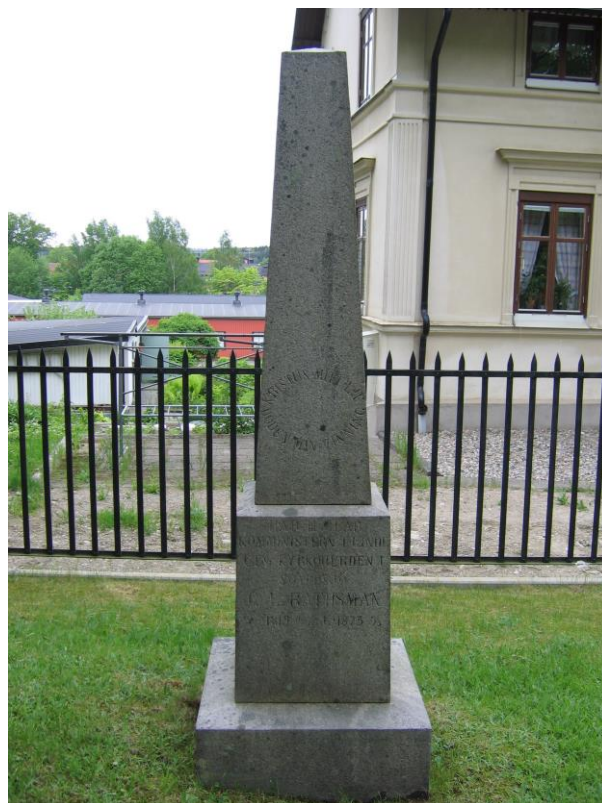
Läge	Gravplatsnr 167	Årtal Gravsatt 1875
Gravvårdens typ Stående sten	Gravvårdens höjd 210 cm	Gravvårdens material Granit
Plantering/växtmaterial	Omgärdning	Ytmaterial Gräs
Inskription Kristus mitt lif Döden min vinning Här hvilar komministern i Linde utn: kyrkoherde i Svärdsjö G.L. Rathsman F 1819 10/8 d 1875 4/3		Inskriptionstyp Försänkt, svart Titel Komminister och kyrkoherde
Skador		
Beskrivning Hög obelisk sten av granit.		
Kulturhistoriskt värde Tidstypisk stor obelisksten från 1800-talets senare del. Titel med anknytning till bygden.

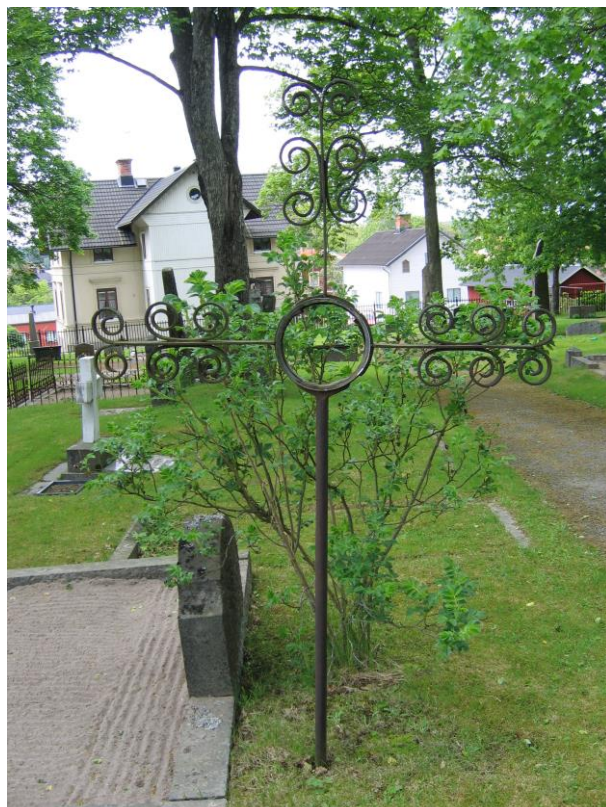
Läge	Gravplatsnr 103	Årtal
Gravvårdens typ Stående kors av gjutjärn	Gravvårdens höjd 200	Gravvårdens material Järn
Plantering/växtmaterial	Omgärdning	Ytmaterial Gräs
Inskription saknas		Inskriptionstyp
		Titel
Skador Rost, inskriptionsplatta saknas.		
Beskrivning Stående smitt järnkors.		
Kulturhistoriskt värde Handsmitt järnkors, går att återanvända. Material representativt för bygden.
