Hvordan få i gang igjen en Allis-Chalmers fra 1954

AV HÅKON AURLIEN

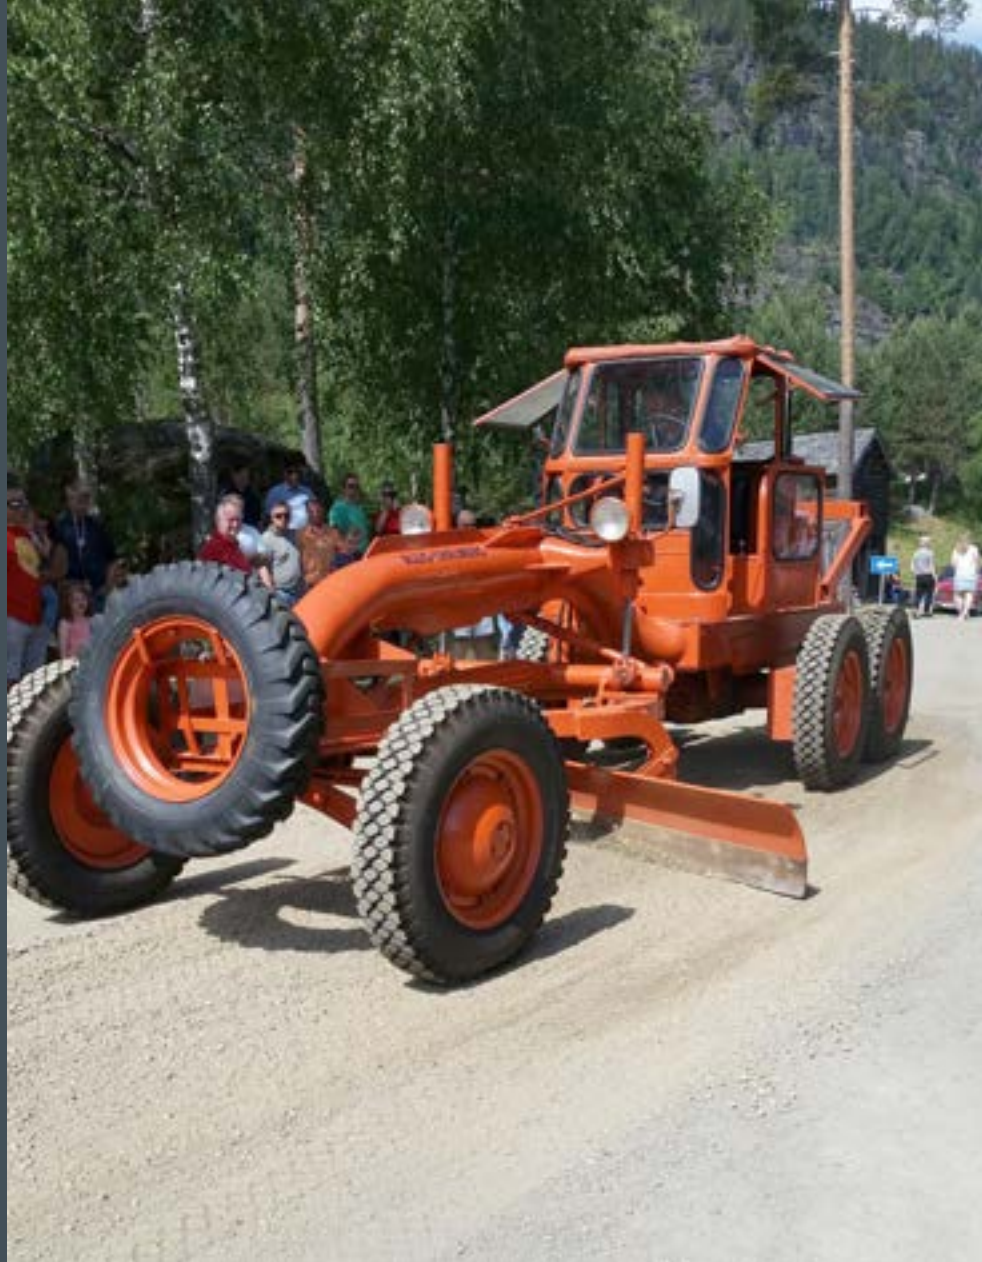
Allis-Chalmers vegskrapa ble i sin tid kjøpt inn spesielt til vedlikehold av smale vestlandsveger. Ved motordagen på Norsk vegmuseum i juni 2018 fikk den igjen vist sine krefter. (Foto: Astrid Stubrud)

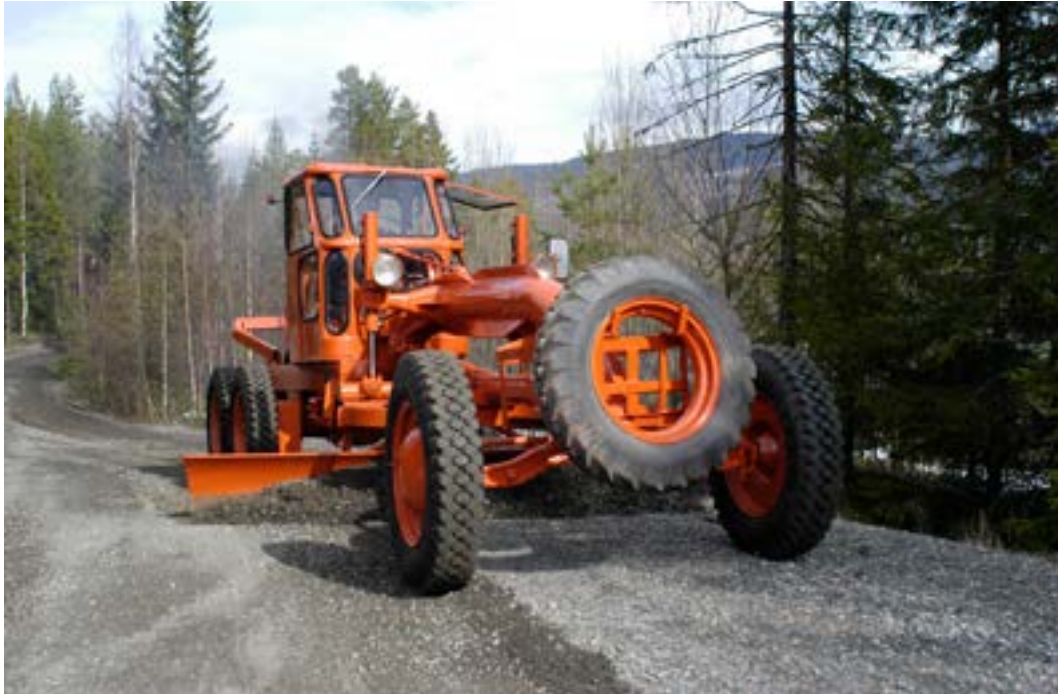
Maskinen under skraping av en driftsveg ved museet i 2004. (Foto: Ole A. Flatmark)

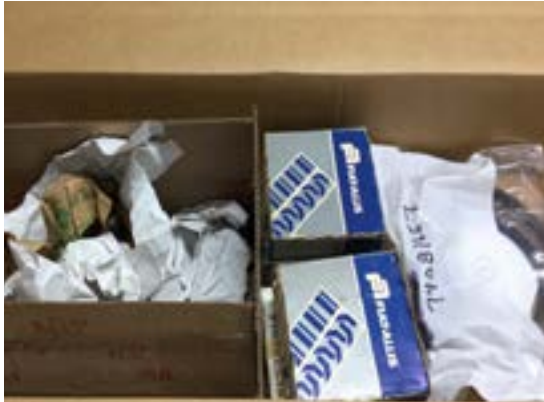
Så kom en eske med spennende innhold fra USA, bl.a nye lagre til veivakselen. Dieselpumpa (nederst) var sendt til Trondheim for overhaling. (Foto: Odd Jarle Løvold)

Bildet til venstre viser nye råde- og bærelagere med 0,020 US tommer overdimensjon, for å kompensere for slitasjen som var skjedd. Det er normalt å bruke slike overdimensjonerte deler ved restaurering av gamle motorer.

Veivakselen måtte til sliping ved et verksted i Hamar og fikk så spesialtilpasset nye lagre.

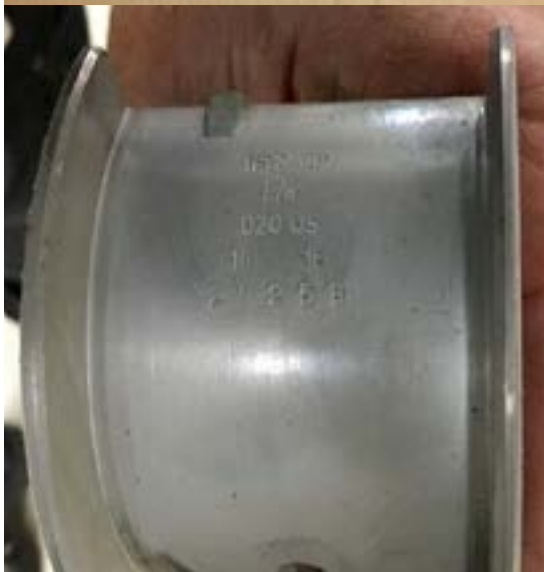
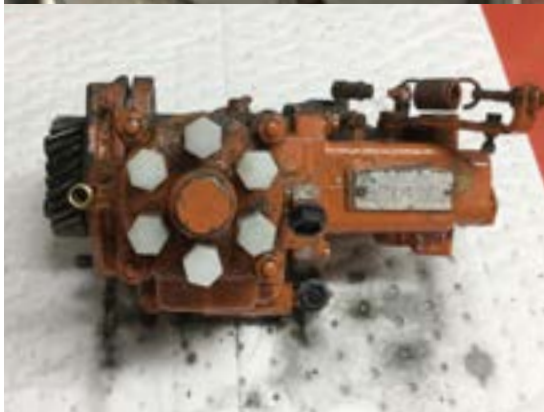
Etter montering ble motoren satt inn i maskinen igjen, og det var stor forventning i verkstedet da den igjen skulle startes. Skuffelsen var tilsvarende stor da motoren ikke ville tenne.

-Vi åpnet opp igjen for å sjekke om vi hadde montert feil, men det hadde vi ikke, forteller Løvold. Tannhjulene på registerdrevene sto med overensmerker mot hverandre slik de skulle.

Motoren startet ikke etter sammenmontering. Det viste seg at overensmerkene ikke skulle stå overens. (Foto: Odd Jarle Løvold)

-Men da vi satte veivakselen slik at stempelet sto på topp, stemte det ikke med ventilenes bevegelse. Vi justerte etter godt skjønn med å sette tannhjulene en tann feil, så at ventiltidene nå var riktige i forhold til veivakselen, og nå gikk motoren om den skulle, forteller han.
