## **Arkeologisk utredning av Raä 91:1 Multrå sn, inför anläggande av enskilt avlopp**

Fastigheten Tjäll 18:4, Multrå socken, Sollefteå kommun,  
Ångermanland

**Rapport 2012:26**  
**Maria Lindeberg och Óskar Leifur Arnarsson**

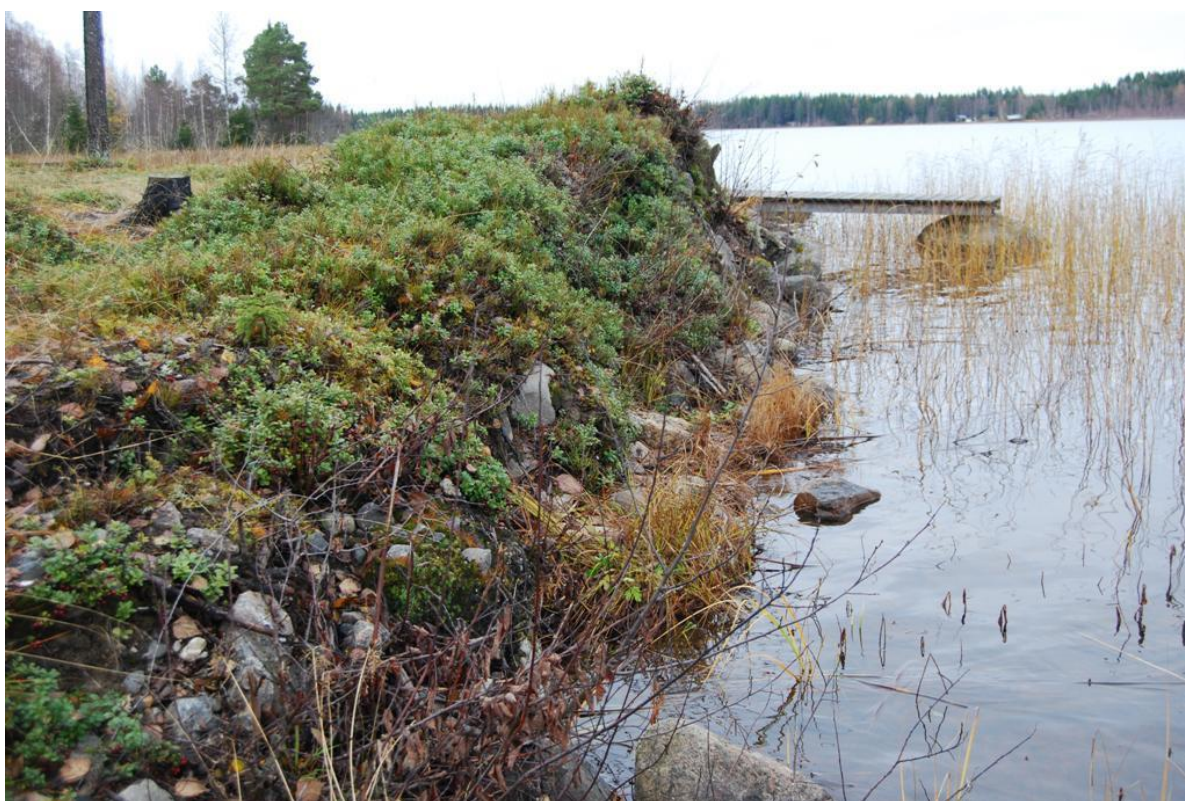
*Omslagsbild: Raä 91:1. Eroderad strandkant p.g.a. dämning av Källsjön och fluktuerande vattennivå, foto mot NNV. Foto nr. DSC4416. Foto: Óskar Leifur Arnarsson.*

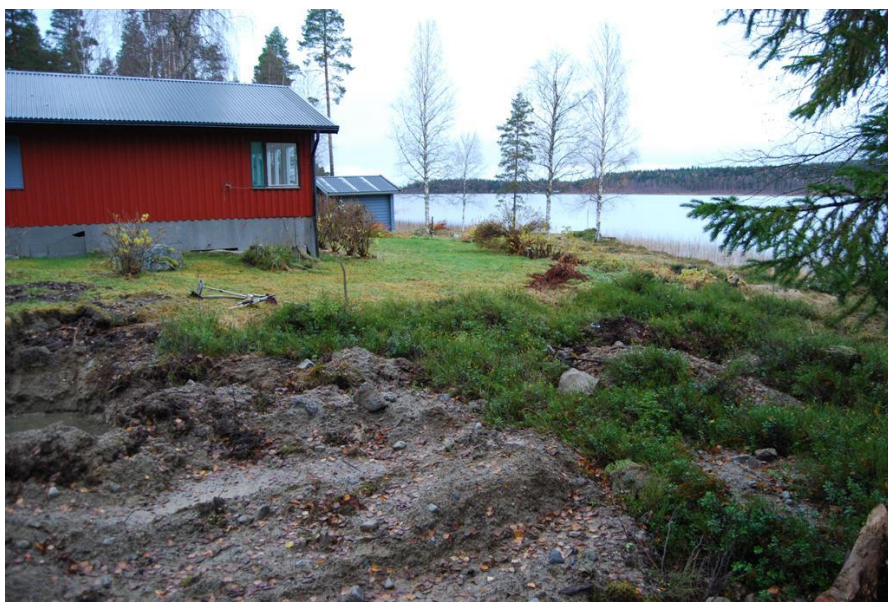
*Fig. 2. Provgropen för det blivande avloppet och platsen för schaktet i förgrunden.*

*Ett fåtal skörbrända stenar påträffades i vattnet nedanför björkarna och tallen i mitten av bilden (foto från SÖ).*

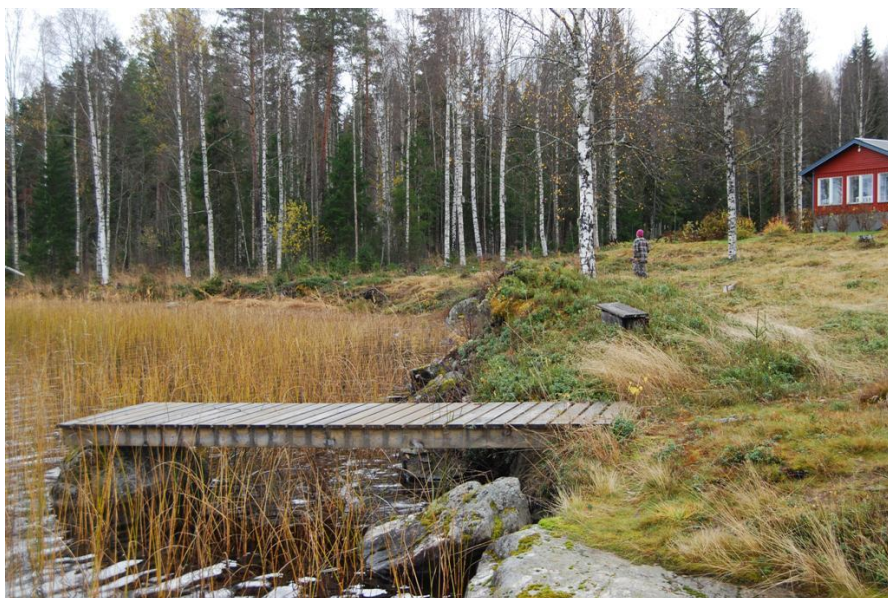
*Fig. 3. I vattnet vid bryggan och på andra sidan om berghällen hittades några skörbrända stenar.*

*Utredningsschaktet grävdes till vänster om stugan (foto från NV).*

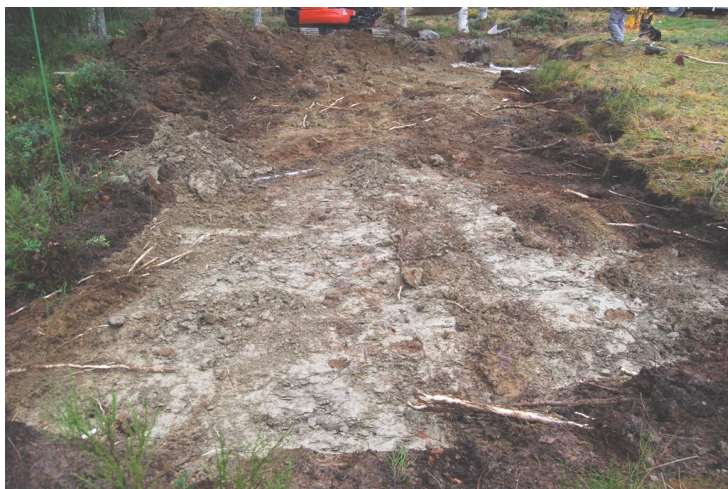
Schaktet var 5 meter brett, 14 meter långt (NNÖ-SSV) och 0,40 meter djupt. Torven var 0,10 meter tjock. Under torven var 0,25 meter tjock grusblandad brun jord och där under mjäla. Blekjord fanns fläckvis. I södra delen hade redan grävts en ca. 2x2 m och 1,8 m djup provgrop. Inga fynd förekom i schaktet.

*Fig. 6. Schaktet mot SV. Under torven framkom grå mjäla.  
Foto nr. DSC4402, från norr. Foto: Óskar Leifur Arnarsson*

Platsen för avloppsanläggningen grävdes ner till opåverkad jord. Storleken av schaktet var 5x14 meter (NNÖ-SSV). Den arkeologiska utredningen fastslog att det inte finns några förhistoriska eller kulturhistoriska lämningar på platsen där avloppsanläggningen kommer att anläggas.

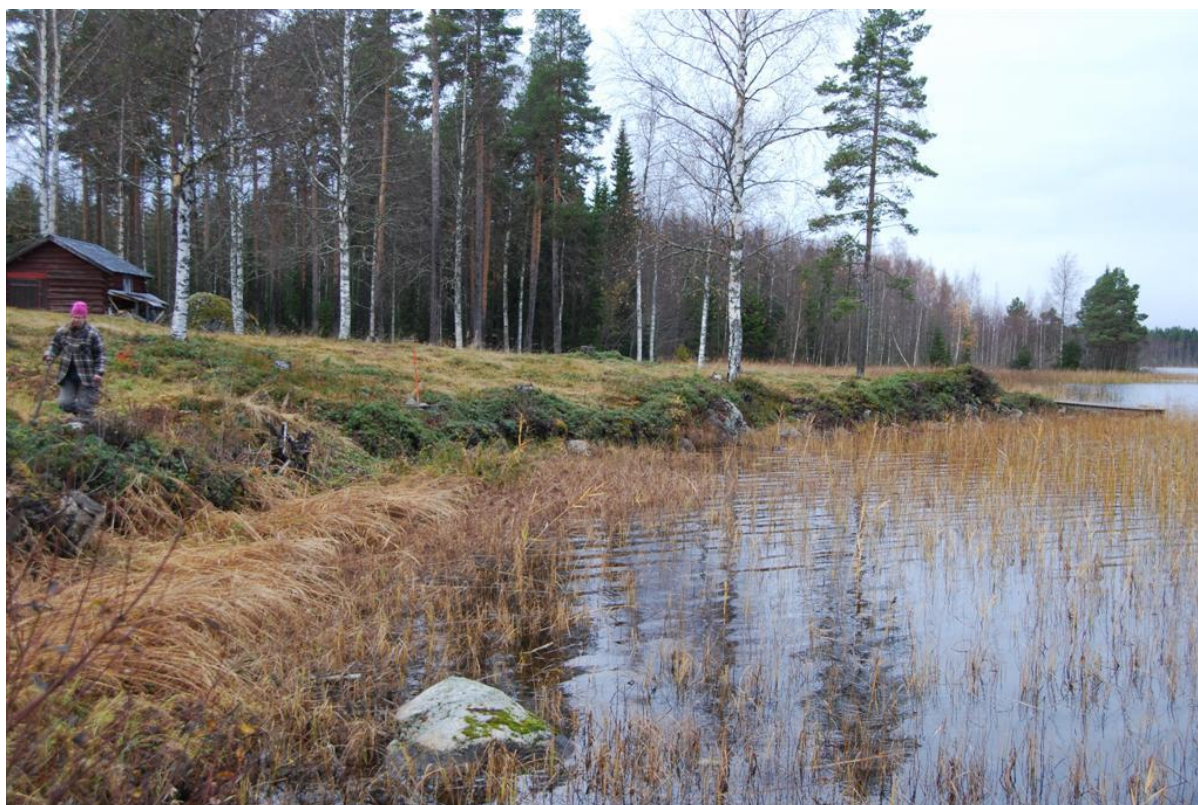
*Baksidesbild: Eroderad strandkant vid Källsjön. Maria Lindeberg t.v., Raä 91:1 t.h. och bredvid ligger en liten brygga. Fotat mot norrväst. Foto nr. DSC4420. Foto: Óskar Leifur Arnarsson.*
