Korleis setja i stand ein veg frå 1790-talet

AV HAAKON AASE

Arbeidet med tilbakeføring/istandsetjing av den Trondhjemske Postvej over Våge i Lindås kommune vart utført sommaren 2017. (Foto: Haakon Aase)

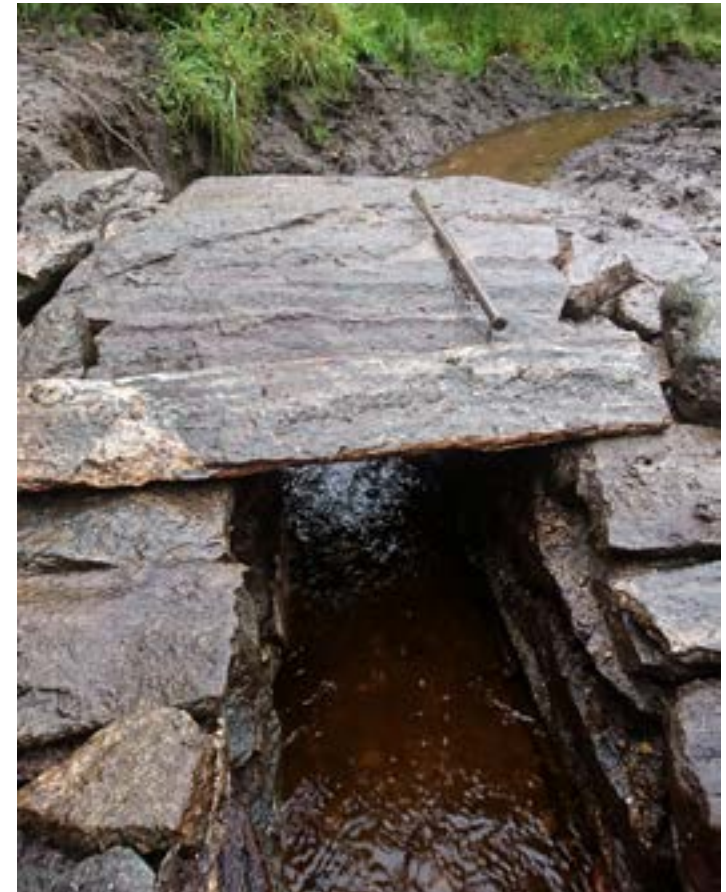
Det var nok gjort både for å motverka at massar skulle sildra igjennom og for gjera konstruksjonen i stand til å tola meir last. Det var sidemurane i veita som ikkje hadde stått seg imot tidas tann. Steinane som der var lagde, stakk ikkje særleg djupt og trykket frå massane bak, kombinert med utvasking, hadde ført til at mange av dei hadde lagt seg inn i veita. I sin tur fanga dei opp slam, greiner og stein slik at løpet på det nærmaste var tett.

Då dei skadde sidemurane var tekne ned, så langt som det var nødvendig, kunne ein sjå at det ikkje var lagt heller i botn. Dette er eit klart avvik frå Hammers instruks som nokså strengt slår fast at det i botnen skal leggjast «fladagtige Steene jevnt og tet tilsammen». Han seier rett nok at ein kan kutta ut desse hellene i botn viss grunnen er berg eller «Steen-Gruus». Så eit smotthol var det. Kanskje det er det dei har sagt til kvarandre, dei som bygde

Den same avgjerda vart teken no. Etter konferanse med vegvesenet landa vi på at veita skulle utførast slik ho var laga i si tid, det vil seia utan heller i botnen.⁷ Då kan det sjølv sagt over tid gå slik at «Vandet bortfører Jorden», som Hammer åtvarrar mot, men på den andre sida skal veita vera så slik bygd no at ho skal halda lenge.
