VEIREKKVERK

Av overingeniør Thor Olsen.

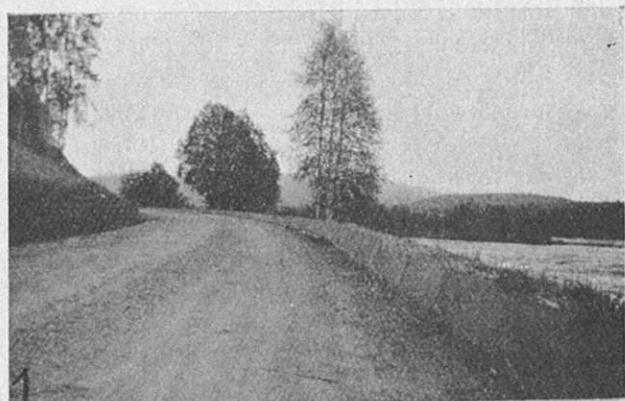
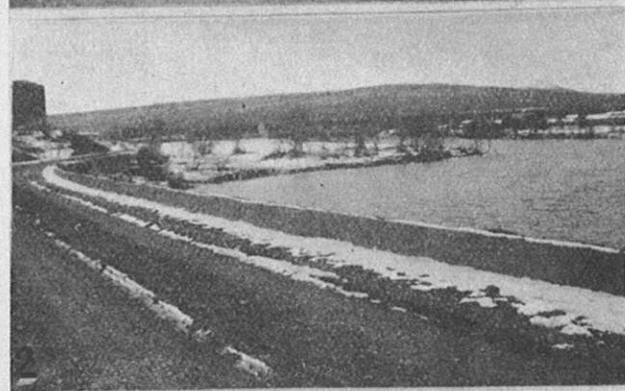
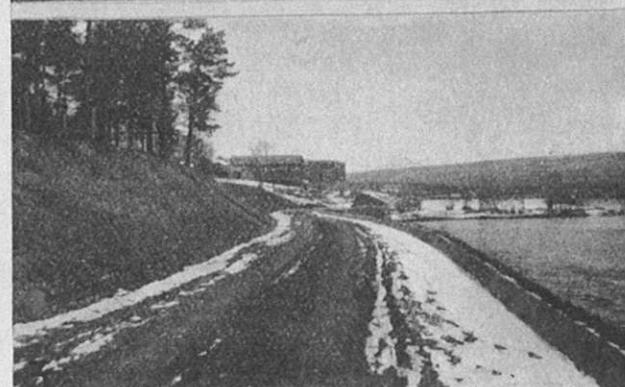
Fig. 1, 2, 3, Rekkverk på veien Os skole – Os bro. 30 cm høy stenkant med skråning 3 : 1.

Nedenstående billeder fig. 1, 2 og 3 er fra veianlegget Os skole—Os bro og fig. 4 fra Tynset—Alvdal.

„Ved Os skole—Os bro er brukt stenheller fra et nærliggende skiferbrudd. Hellene er 55 cm brede og ca. 1,5 tommer tykke og lengden litt forskjellig optil ca. 2 m. Bak hellene blev stampet gode jordmasser som er torvklædd.

Omkostningene blev:

Uttagning og fremskaffelse av heller	kr. 1,30	pr. l.m.
Opsetning av stenkant med bakfyll		
og torvklædning	„ 1,20	„ „
Sum	Kr. 2,50	pr. l.m.

Opsetningen ble her litt dyr på grunn av den lange transport på torven.

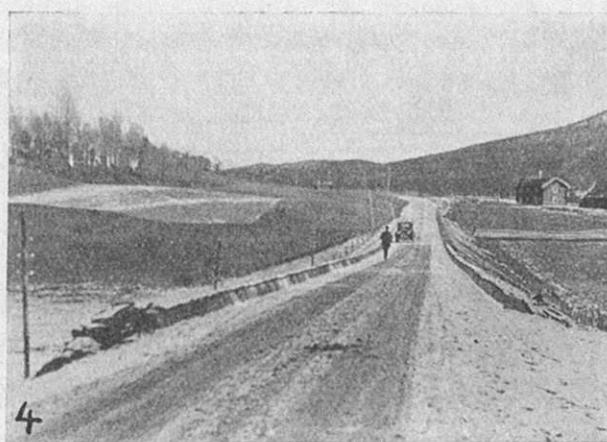
Fig. 4. Veien Tynset—Alvdal. 25 cm høi stenkant med skråning 2:1.

Ved Tynset—Alvdal blev brukt sten fra hellefjell i nærheten. Disse heller er ikke riktig så jevne som skiferen og litt kostbarere å ta ut.

Uttagning og fremskaffelse av heller

kr. 1,50	pr. l.m.	
Opsetning av kant med bakfyll		
og torvklædning	„ 1,00	„ „

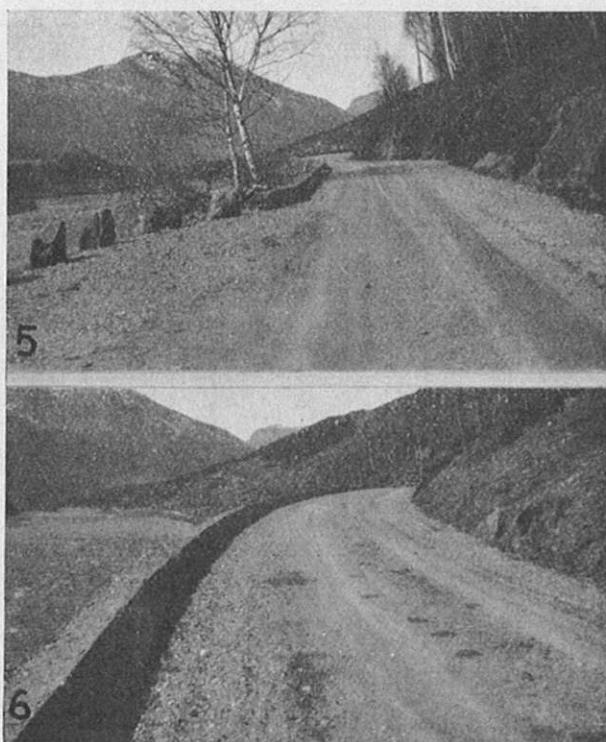
Fig. 5 og 6. Ottadalsveien i Sell. Rekkverksmur av skiferheller. Skråning 3:1.

Fra Ottadalen hitsettes likeledes et par bilder (fig. 5 og 6) som velvillig er utlånt fra overingeniør Crøger. Mot veien er rekksverket utført på samme måte som i Østerdalen, men bak hellene er kantene iagt op med mur istedenfor med jordfyllinger.
