DOKUMENTASJONSRAPPORT DRONNING EUFEMIASGATE SØRENGA 8

DRONNING EUFEMIASGATE SØRENGA 8

Kommune: Oslo	Fylke: Oslo
Plansaknummer: 2009320	Navn på sak: Dronning Eufemiasgate
Tiltakshaver: Statens vegvesen region øst	Adresse: Postboks 1010, 2605 Lillehammer
Tidsrom for undersøkelse: Januar 2011- mai 2012	Kartreferanse: Oslo lokal
NMM funn-nr.: 03010110	Askeladden ID -nr.: 138724
Kulturminnetype: Båtfunn	Rapportansvar: Prosjektledelsen
Prosjektleder: Tori Falck	Rapport utført: 2012
Rapport ved: Kristina Steen og Tori Falck	Kvalitetssikret: Tori Falck / 13.06.2012

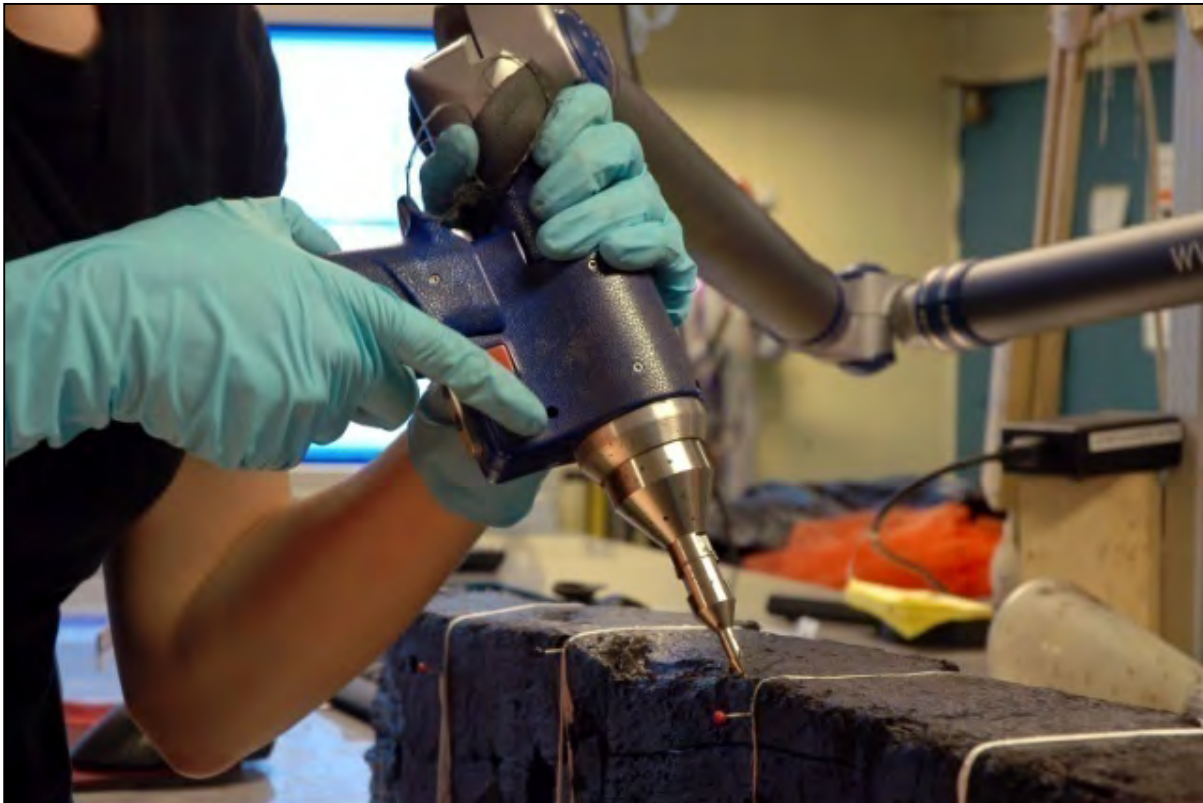
Figur 3 FARO-armens målespiss med pistolgrep i bruk. Ved å taste rød eller grønn knapp mens man holder spissen stødig mot objektet, velger man hvor punktet skal settes.

Tegningen/oppmålingen foregår ved at man taster på grønn (frontknapp) og rød knapp (bakre knapp) på pistolen, mens man holder målespissen nøyaktig på punktet man vil måle opp (Figur 3). Grønn knapp setter et punkt, rød knapp avslutter en handling (for eksempel en linje). Man kan lage både linjer og punkter, og man kan punktscanke linjer via funksjonen *sketch* i Rhino. Da får man en linje bestående av svært tette punkter, og kommer da så nært som mulig original form.

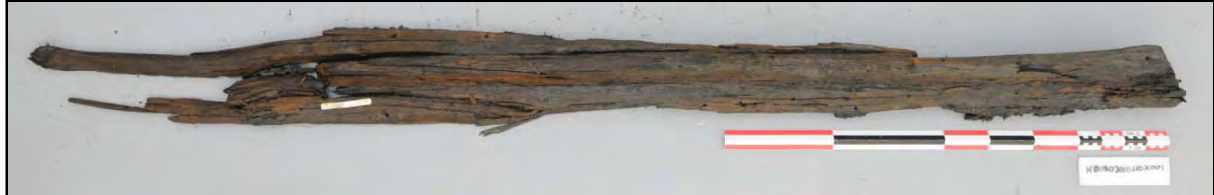
Figur 6. Innside og styrbord side av akter del av kjøøl x001.

Kjøølen er i svært dårlig stand og er brutt i to deler omtrent ved midten. Begge delene ble fotografert, men kun utside av akter halvdel ble tegnet med Faroarm.

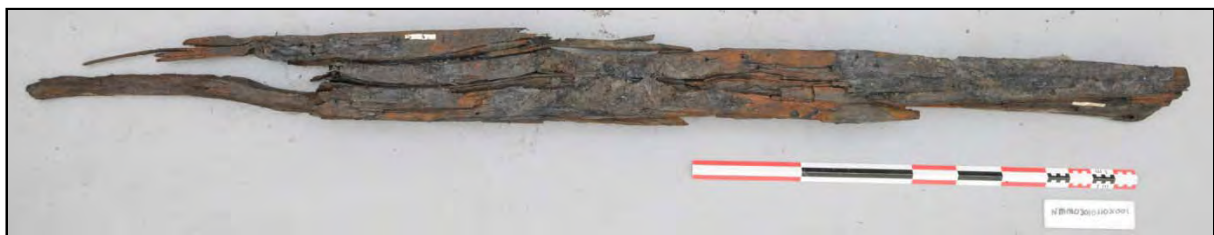
Figur 7. Innside av akter del av kjøøl x001.

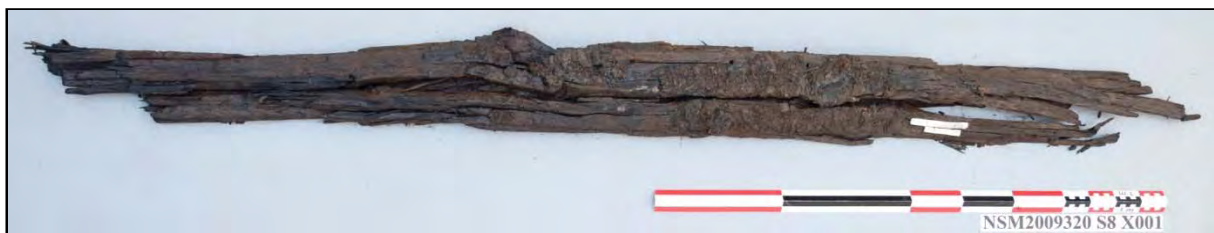
Figur 8. Innside av forre del av kjøøl x001.

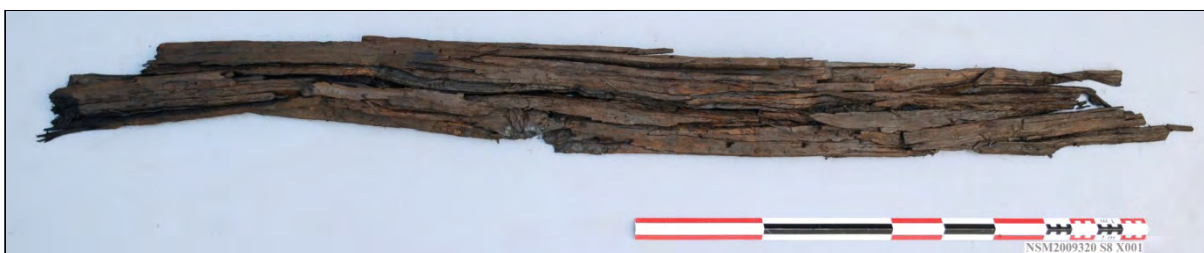
Figur 9. Utside av forre del av kjøll x001.

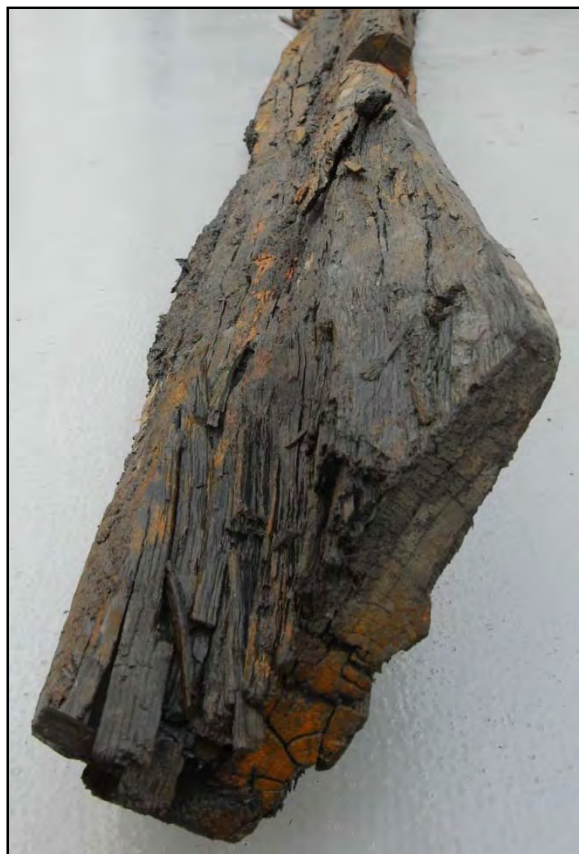
Figur 10. Akterende av kjøll x001 med skjøt mot lot eller stevn, og uthogg til stråkjøl.

Kjøølen har uthogg til stråkjøøl (Figur 10 og 11), men den ble ikke funnet. Uthogget er 53,6 cm langt, tre cm dypt og fire cm bredt. Stråkjøølen var festet til kjøølen med en spiker i forrende og har vært festet til enten lot eller akterstevn (Figur 12). Stråkjøølen har antagelig vært forholdsvis lett siden det kun er observert ett spikerhull som feste. Langs uthogget til stråkjøølen ser det ut til at det enkelt steder er en svak skaring langs sidene. Dette kan antyde at stråkjøølen har hatt en liten avrundning langs utside av kjøøl, men det er ikke rest av noe festemiddel som kan bekrefte dette.

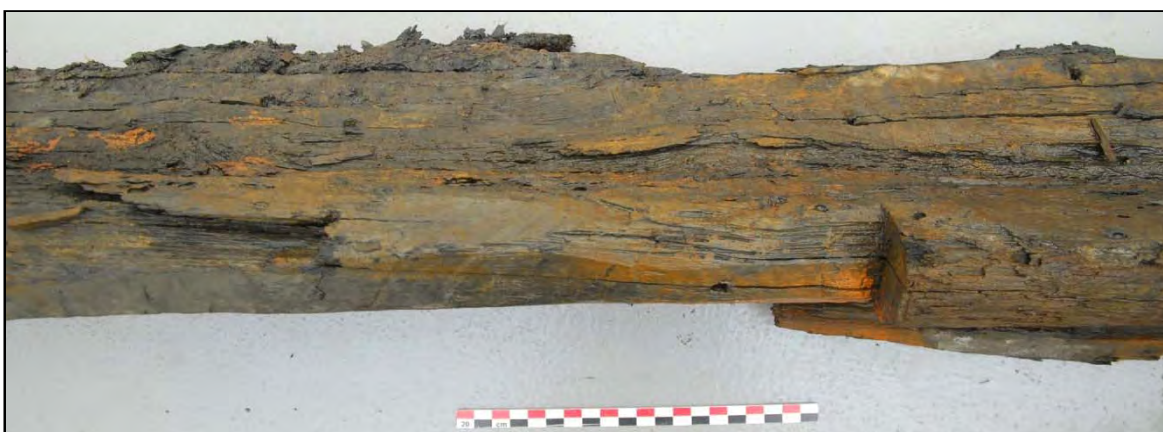
Figur 11. Akterende av kjøll x001 med uthogg til stråkjøl.

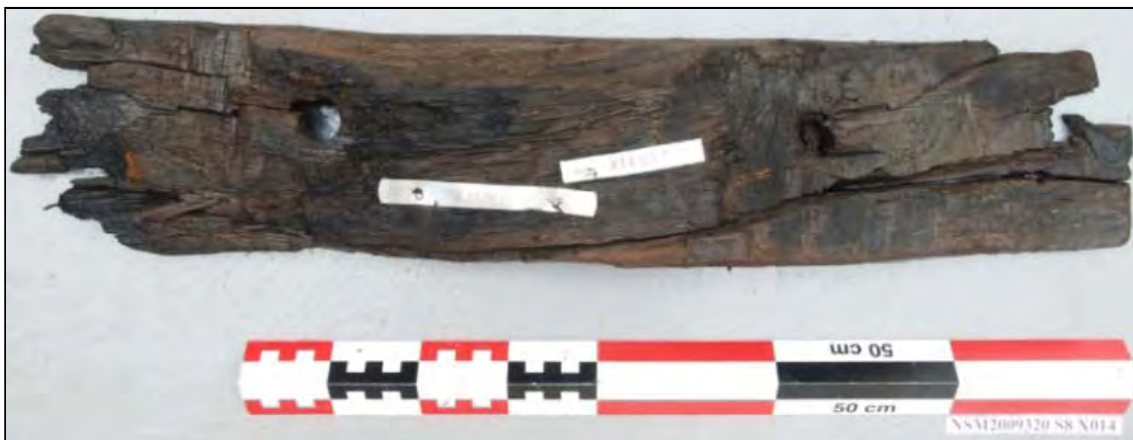
Figur 14. Innside av x014.

X014 ble funnet forut på babord side ved og delvis under løsdel x013. Delen er dårlig bevart og har delvis original avslutning i en ende og bruddskade i andre. Delen har en bordgangsflate med ett trenaglehull i enden med bruddskade og rest av skaring med en trenagle og en spiker som feste i ende med original avslutning (Figur 14). Delen er 59 cm lang, 11,5 cm bred og største høyde er 4 cm. Den er forholdsvis rett med en svak kurve og det er tydelige huggspor på utside (Figur 16). Bandet er enten opplenger eller topptømmer.

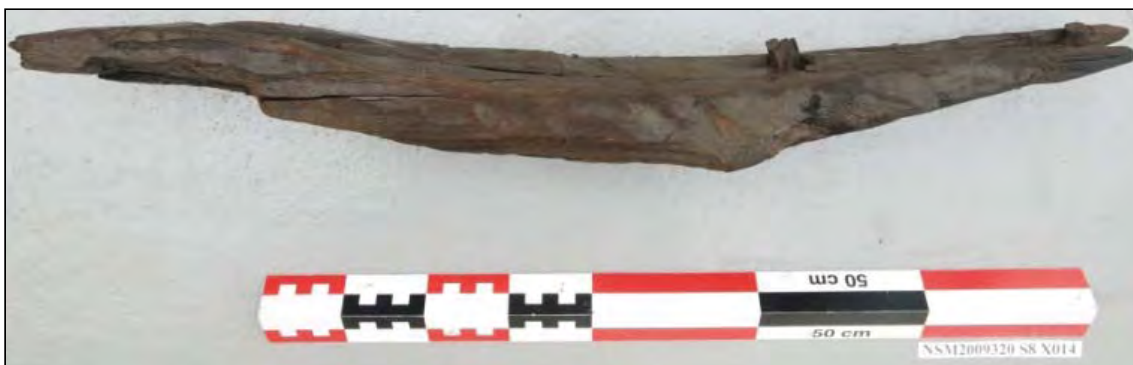
Figur 15. Profil av x014.

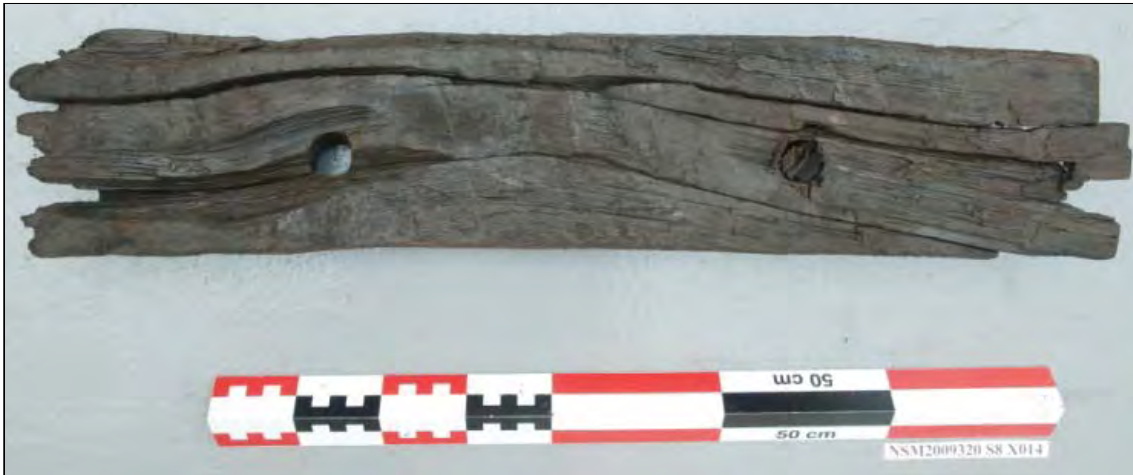
Figur 16. Utside av x014.

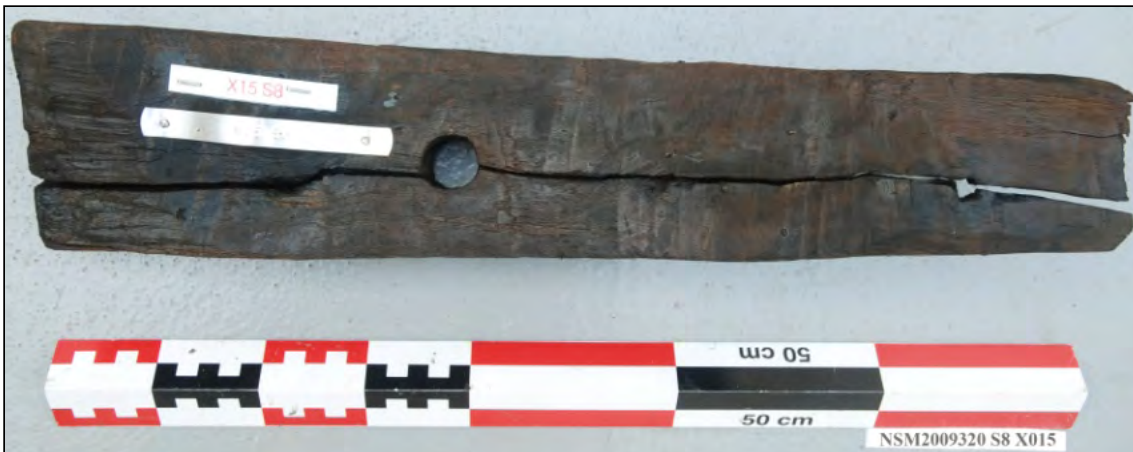
Figur 17. Innside av x015.

X015 ble funnet omtrent midt på babord side delvis under akterenden til x010, over x016 og på babord side av x009. Bandet er dårlig bevart og er delt i to på langs (Figur 17). Det har originale ender og er 48,5 cm lang, 9,5 cm bredt og største høyde er 9,5. Bandet er tolket til å være topptømmer. En ende er svært kraftig med samme tykkelse som bredde (Figur 18). Enden ser ut til å ha vært sekundært avhugget med mulig sammenheng til senking av båten. Bandet har huggspor på alle sider. Enkelte huggspor kan sees i tilknytning til nagle- og spikerhull (Figur 17).

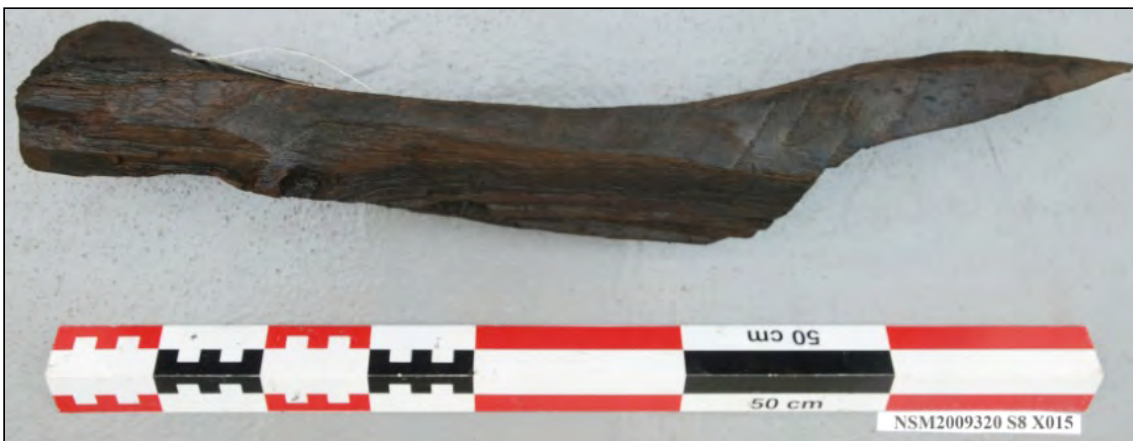
Figur 18. Profil av x015.

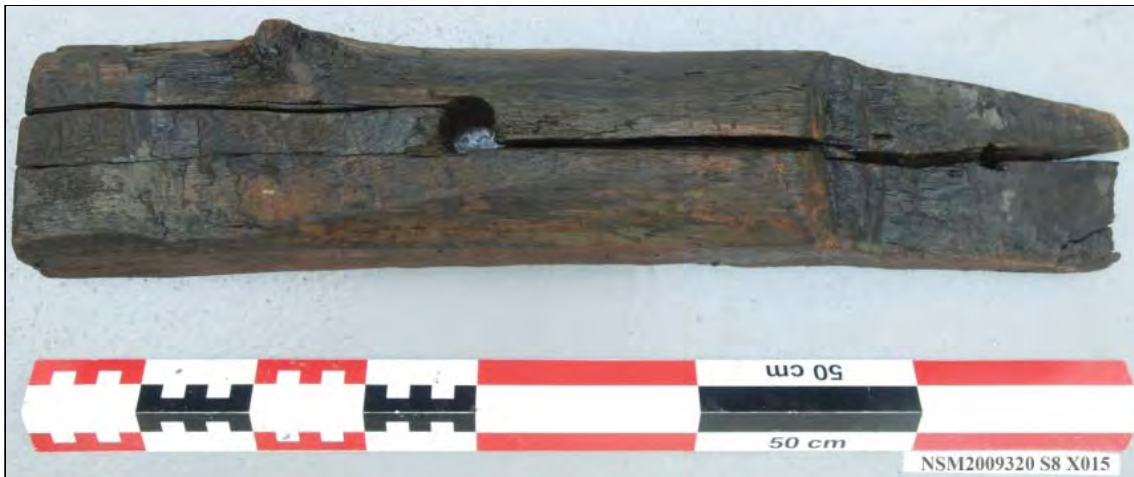
Figur 19. Utside av x015.

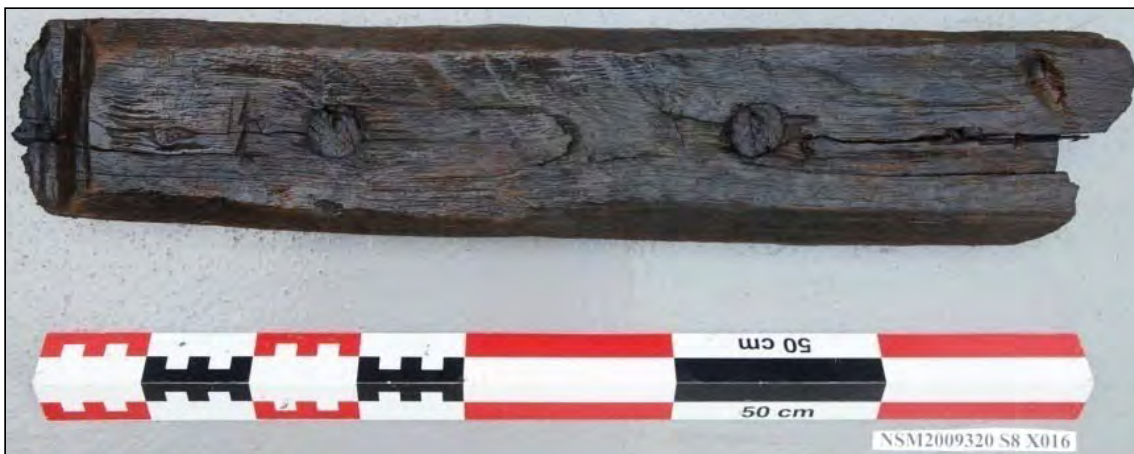
Figur 20. Innside av x016. Huggspor i venstre ende.

X016 ble funnet omtrent midt på babord side delvis under x015 og på babord side av x009. Bandet er 48,2 cm langt, 10 cm bredt og største høyde er 4,9 cm og er tolket til å være en mulig opplenger. Det er middels godt bevart. Huggspor i en ende (Figur 20) tyder på sekundær avkutting av bandet som kan ha blitt gjort før eller i forbindelse med senking av båten. Delen har skader i andre ende, men det er rest av original avslutning (Figur 21 og 22).

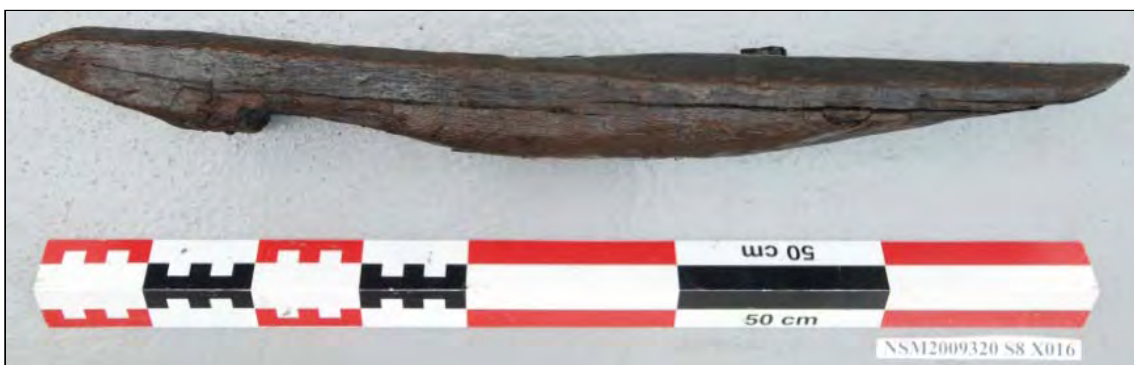
Figur 21. Profil av x016.

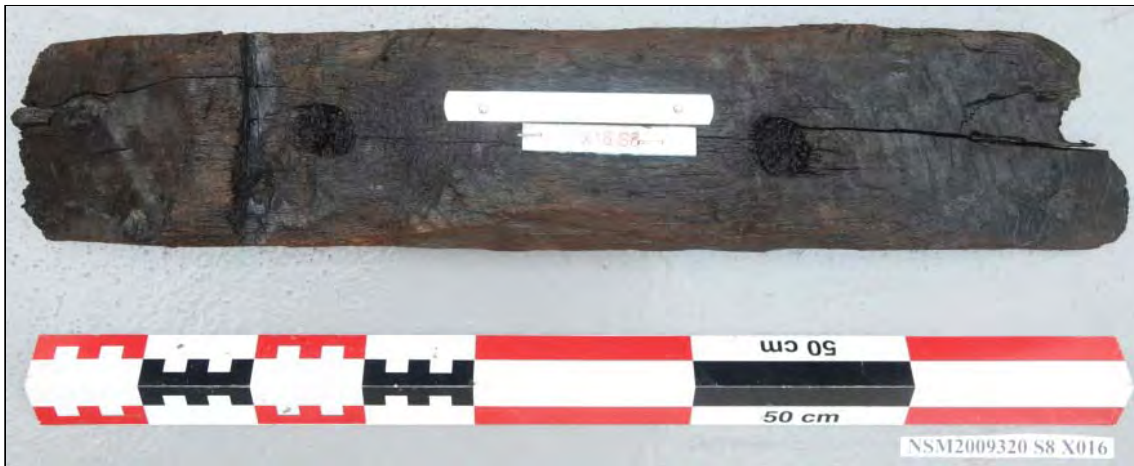
Figur 22. Utside av x016.

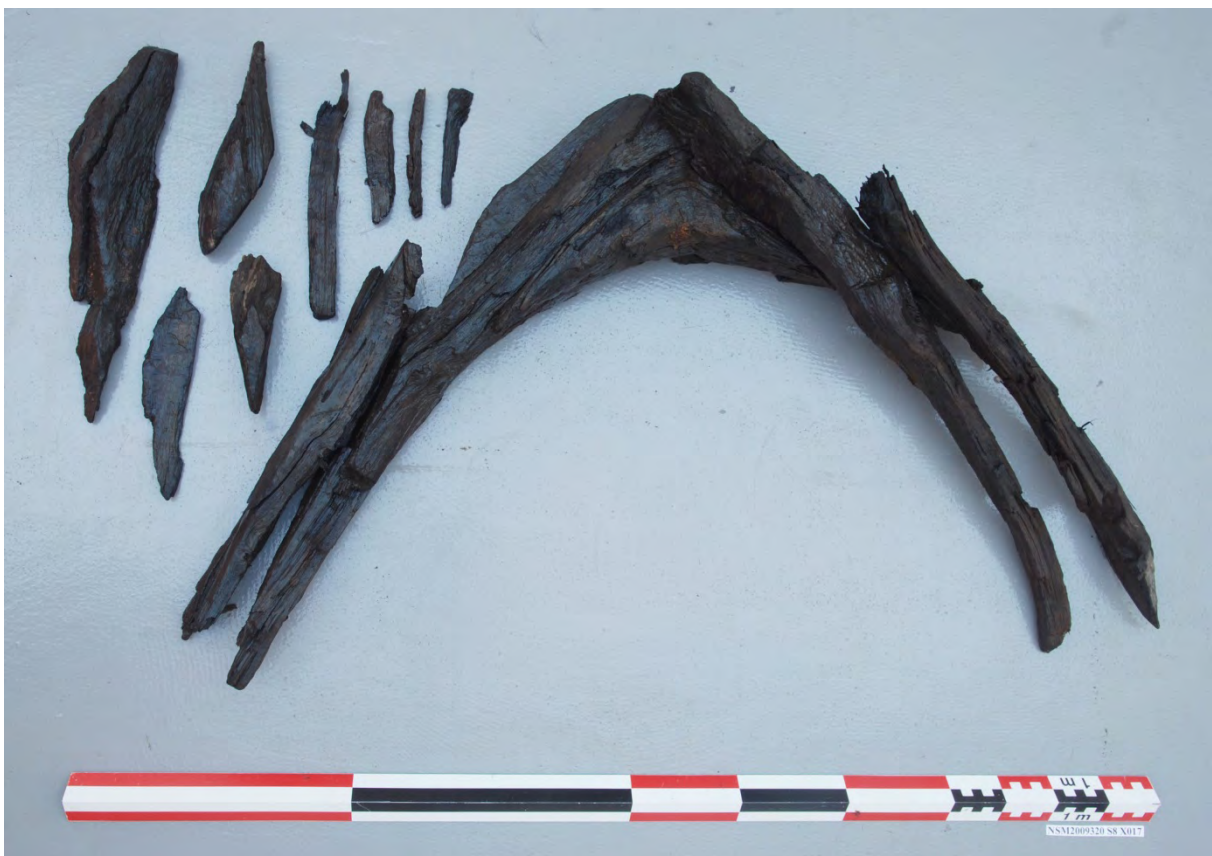
Figur 23. Akterside av x017. Båtdelen bestod av 12 deler.

X017 ble funnet i akter, nær akterstevn, på babord side over x019 og x018. Delen er trolig en rong, eller brattvinklet bunnstokk, laget av et formvokst emne. Delen er i svært dårlig stand og det er kun rest av original flate på innside og forside. Bare den største delen ble tegnet. Delen er 127,5 cm lang, 11,5 cm på det bredeste og største høyde er 9 cm. Tre bordgangsflater er synlige på utside av "babord arm", men det er ikke spor etter dette på "styrbord arm". Tolkning av båtdelen er derfor noe usikker ettersom mangel på bordgangsflater på den ene "armen" kan antyde at det er et kne, men form og plassering tilsier en større sannsynlighet for at det er en rong. Delen har rest av firetrenaglehull der tre av hullene er skadet eller i bruddkant.

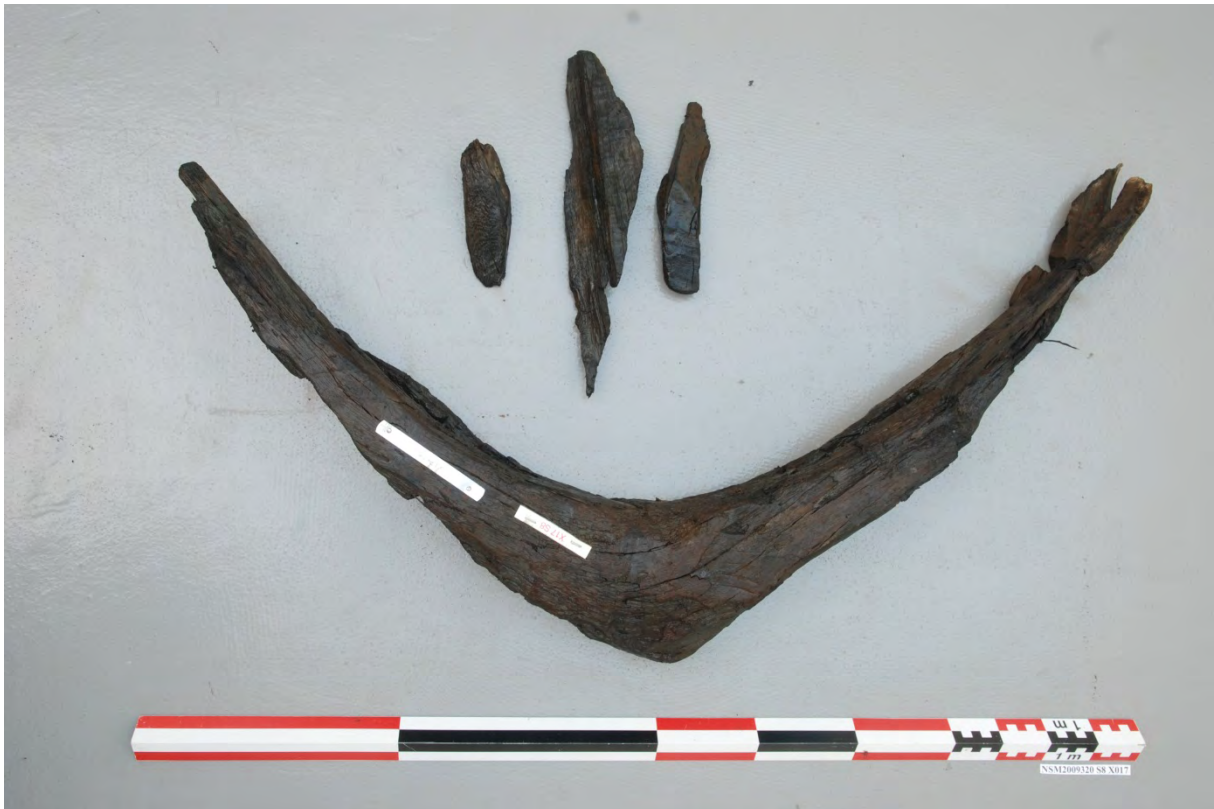
Figur 24. Forside av x017. Trefibrene følger båtens form.

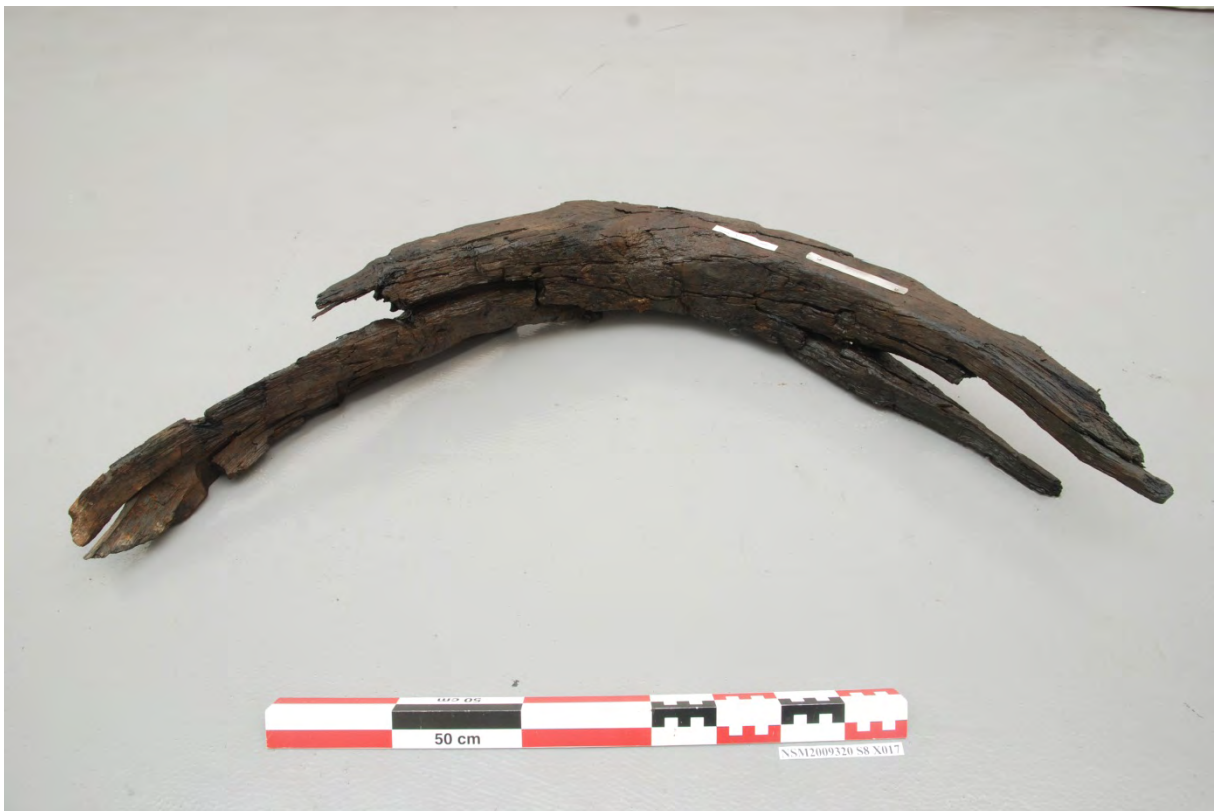
Figur 25. Innside av x017. Trenagler og spikerhull.

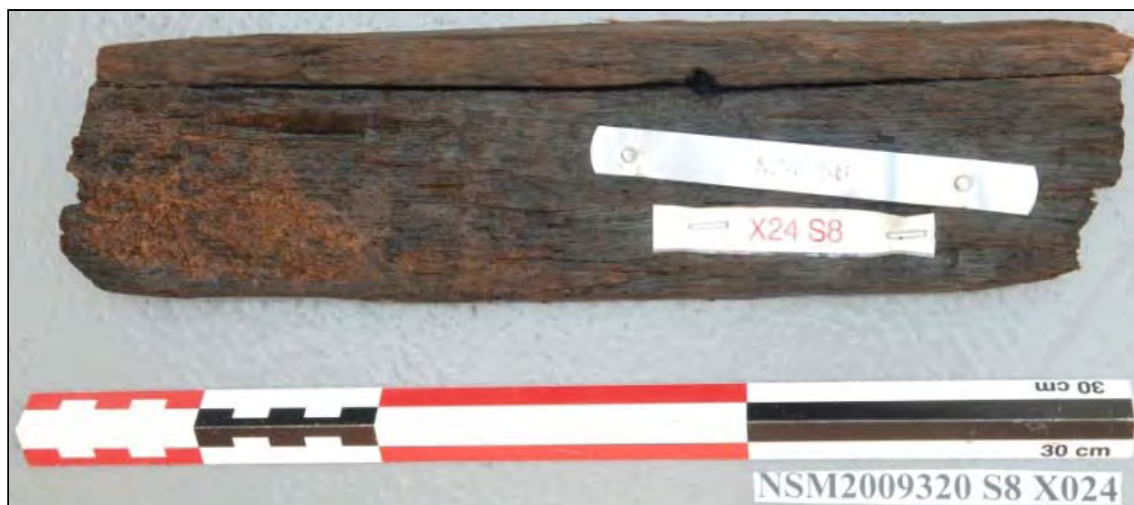
Figur 26. Innside av x024.

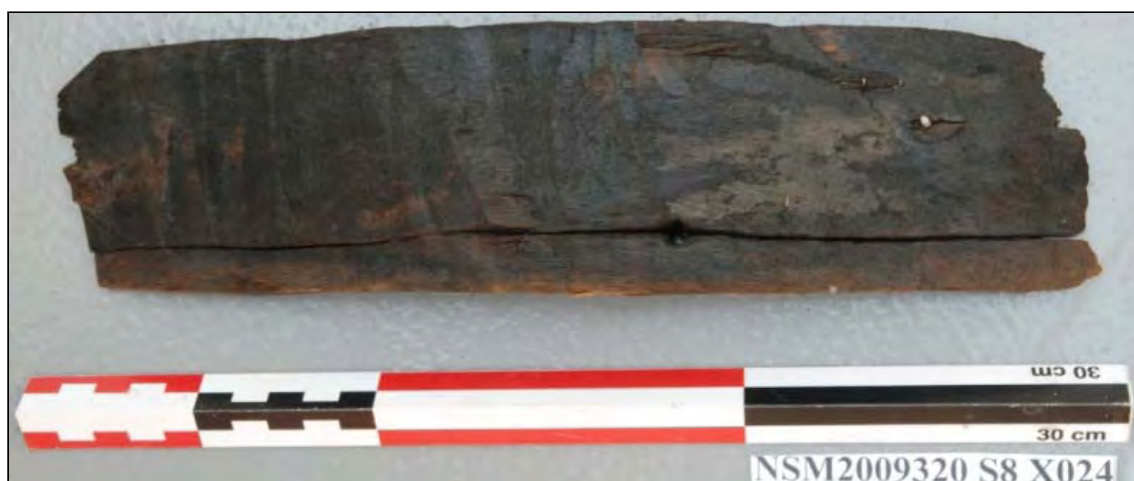
Figur 27. Utside av x024 med huggspor.

1,5 cm ned fra øvre kant. Den er 28 cm lang og 7 cm bred. Utsiden er buet og smalner ut mot endene. Høyde på båtdelen er på det meste 4 cm. Det er tydelige huggspor på utside og ett spikerhull i bruddkant (Figur 27).

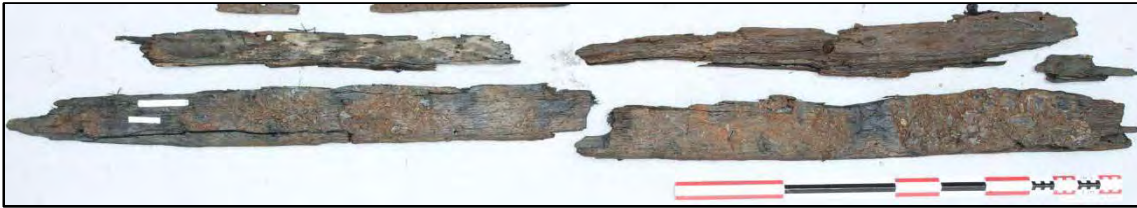
Figur 28. Innside av x002.

De fleste bordene var i dårlig forfatning og tre bord, x002 (Figur 28), x007 (Figur 29) og x010 (Figur 31) var så dårlig at de ikke kunne tegnes med Faro-arm. Det ble laget et omriss av disse hudbordene etter foto i tegneprogrammet Adobe Illustrator. Forre del av x002, ca 2,24 m, ble kassert etter foto og tegning i felt. På grunn av kalibreringsproblemer som følge av dårlig stand måtte fire hudbord, x003, x006, x009 og x012, tegnes i to omganger og rekonstrueres i digitalt i etterkant. To hudbord, x004 og x005, bestod av flere deler der kun en eller to av delene ble tegnet. Alle hudbord ble fotografert på begge sider.

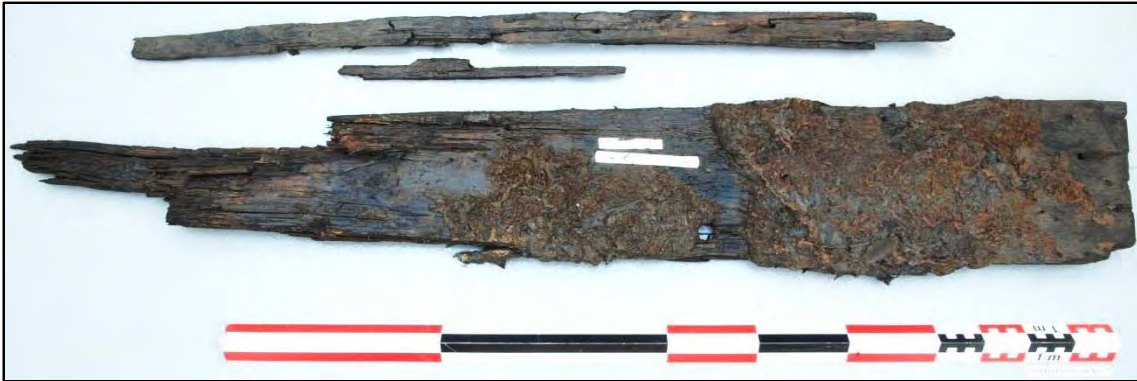
Figur 29. Innside x007 med mye tjære.

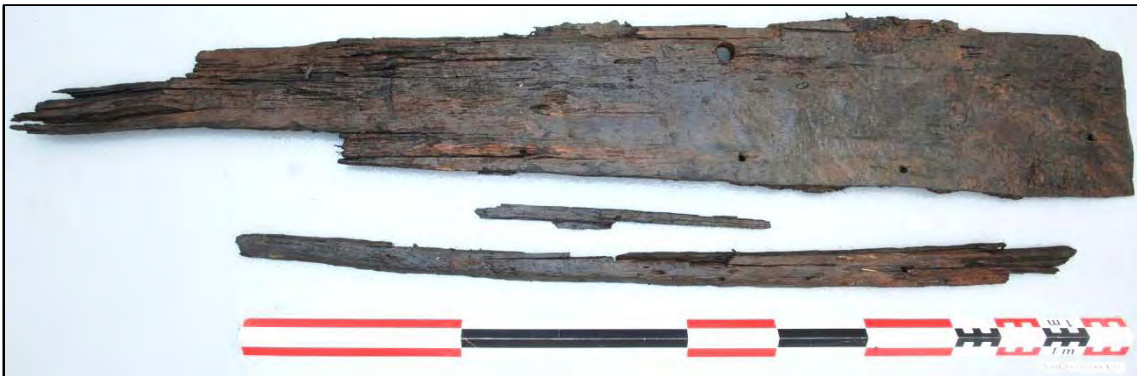
Figur 30. Utside av x007 med mindre tjære.

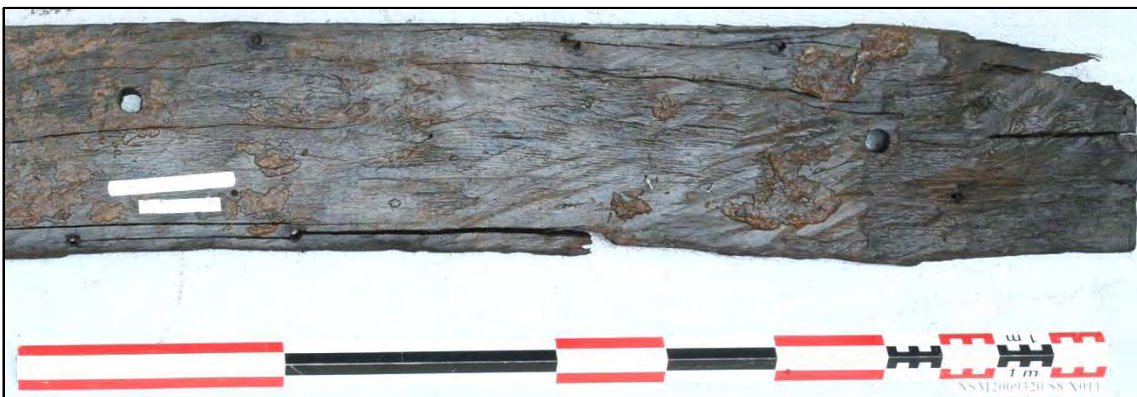
Figur 32. Huggspor på x011.

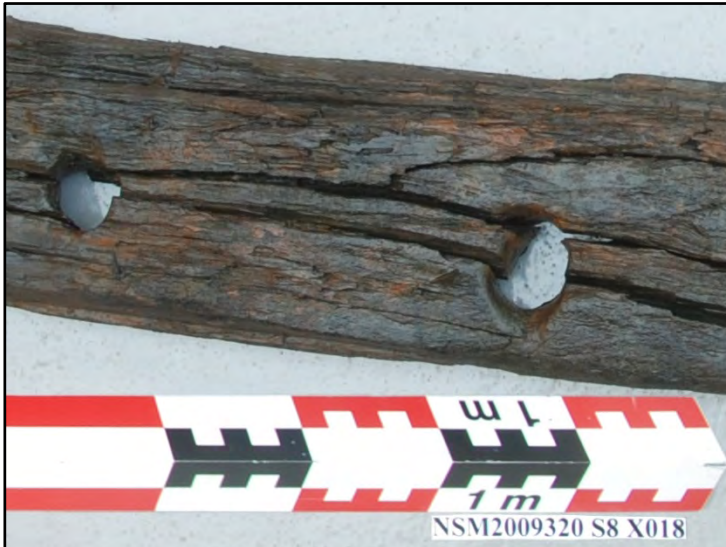
Figur 35. Slitespor etter tau ved høyre trenaglehull, x018.

Det er fire trenaglehull og fire jernnaglehull på delen. Ved trenaglehullet nærmest midten ble det observert tydelige slitespor etter tau på den ene siden og mulig slitespor på andre side, men det er usikkert (Figur 35). Det ble ikke sett lignende bruksspor ved de andre trenaglehullene.

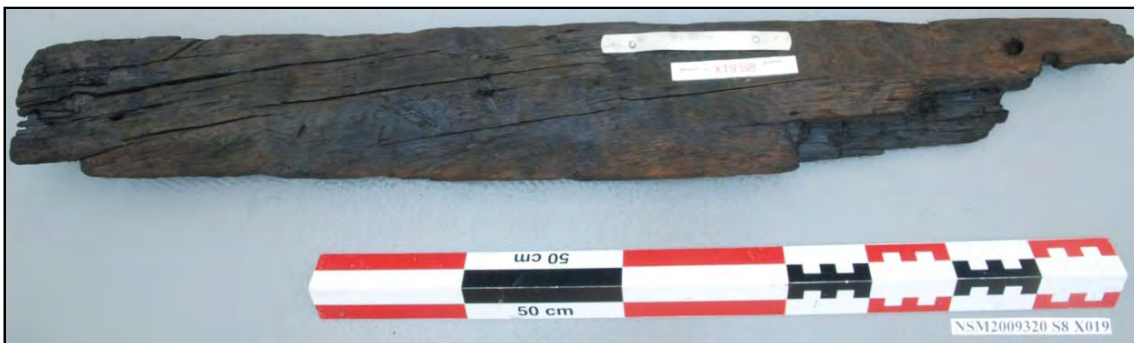
Figur 36. x019, innside.

Delen er en løpsdel og ble funnet akter for hudbord x009 og delvis under bunnstokk x017. Delen er 70 cm lang, 9,9 cm bred og 3,4 cm høy. Den har rest av en original ende og bruddskade på den andre (Figur 37). Innsiden har antydning til rygg langs midten (Figur 36). Utsiden mangler og det er derfor ikke mulig å fastslå presis høyde, men sidene er skråhogd så det antyder at delen kan ha hatt en tilnærmet "V"-form. På skråkanten er det to spikerhull på en side (Figur 38) og ett den andre (Figur 37). En trenagle ved bruddende ble tatt inn som vedartsprøve i felt. I feltrapporten foreslås det en tolkning av delen som mulig bjelke (Engen 2011).

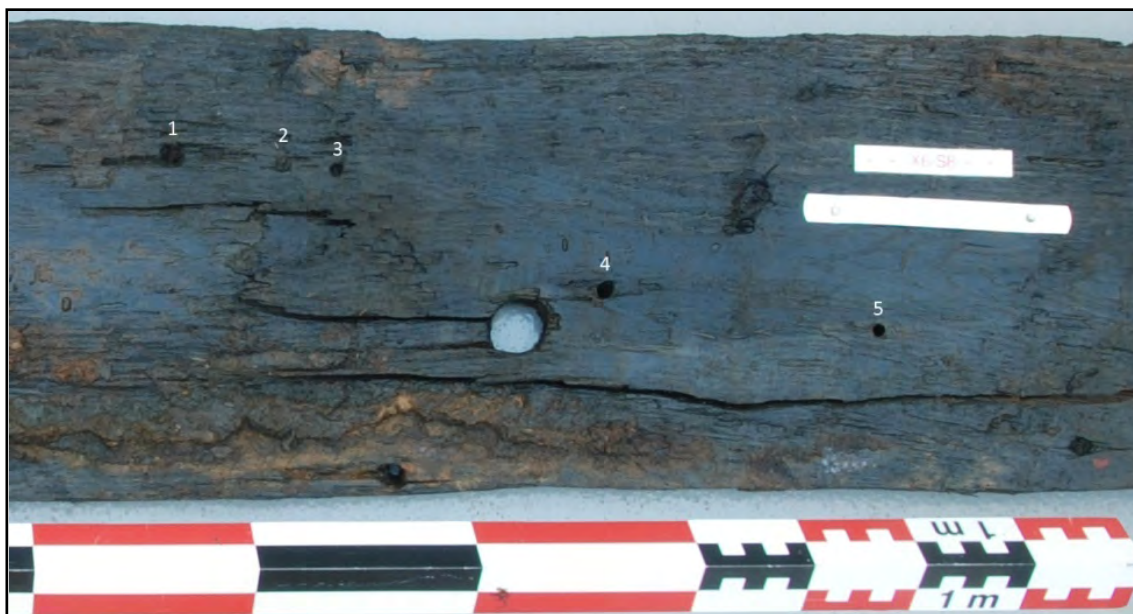
Figur 39. Innside av x006. Trenaglehull, trolig etter pinninger i en mulig reparasjon.

Ved akte trenaglehull til band er det 5 små trenaglehull (pinning) som ser ut til å følge en sprekk (Figur 39). Trolig har dette vært en reparasjon. Størrelsen på naglehullene er fra 0,6 – 1,1 cm i diameter på innside. Naglehullene er litt større på innside enn utside og antyder at trenagleene har blitt slått i fra innside. Naglehull 4 ligger 3 cm akter for trenaglehull med feste til band og ligger innenfor et område med mulig slitespor etter band. Det vil si at bandet sannsynligvis har blitt fjernet for å kunne slå inn pinning nr. 4. Bandet kan så ha blitt tilpasset en eventuell reparasjon og plassert tilbake, men det er ikke observert avtrykk etter en reparasjonsdel. Hudbord x006 har vært festet til x005 nede, og det er ikke spor etter reparasjon på dette hudbordet. Selv om det er noen kvisthull i området er ikke naglene brukt for å tette igjen det, men det er mulig det har vært brukt til å tette igjen insekthull. Hudbordet kan også ha vært gjenbrukt og pinningene kan ha tettet igjen gamle spikerhull etter en tidligere reparasjon. Det ble tatt ut tre trenagler fra disse hullene hvorav to ble sendt til vedartsanalyse (Analyser av vedartsprøver er utført av Helge Høeg ved Høeg – Pollen (Høeg 2011). Se vedlegg.

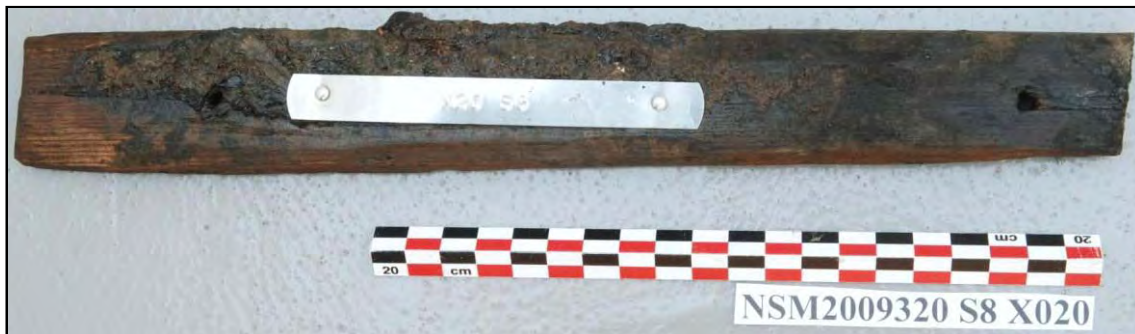
Figur 40. Innside x020.

Delen ble funnet under kjølen nær det som ble antatt å være midten av båten. Den er i middels god stand og har original avslutning i begge ender. Den er 30,7 cm lang, 3,7 cm bred og 1,6 cm tykk. Det er ett spikerhull i hver ende. Avstand mellom spikerhull er 21,5 cm og det er spor etter klinkplate på det som er dokumentert som innside, side med metalltagg (Figur 40). Den har noe tjære på begge sider, men mest på innside. På utsiden er det avtrykk etter noe som har ligget på tvers ved det ene spikerhullet (Figur 41). Delen er av furu og er bortsett fra enkelte av trenaglene den eneste båtdelen som ikke er av eik. Det er usikkert hvilken funksjon delen har hatt i båten, men i feltrapporten blir det foreslått at det kan være en mulig reparasjonsdel over sprekk i ethudbord (Engen 2011). Det har ikke vært mulig å rekonstruere plassering i båten.

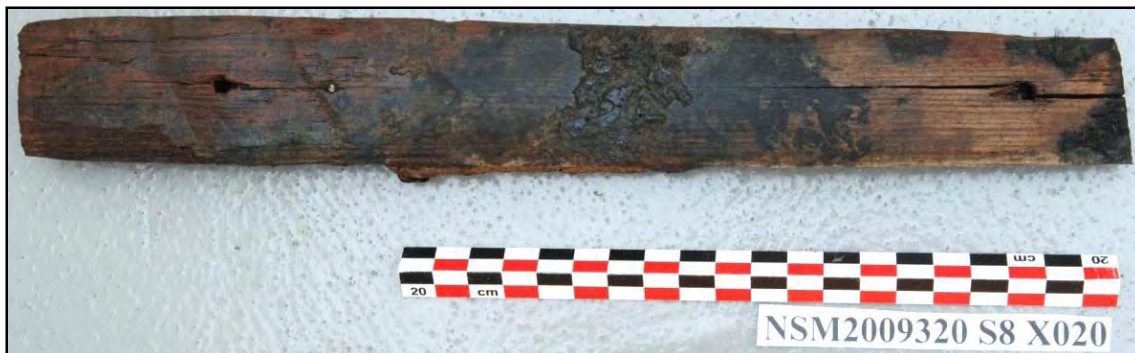
Figur 41. Utside x020. Avtrykk ved venstre spikerhull.

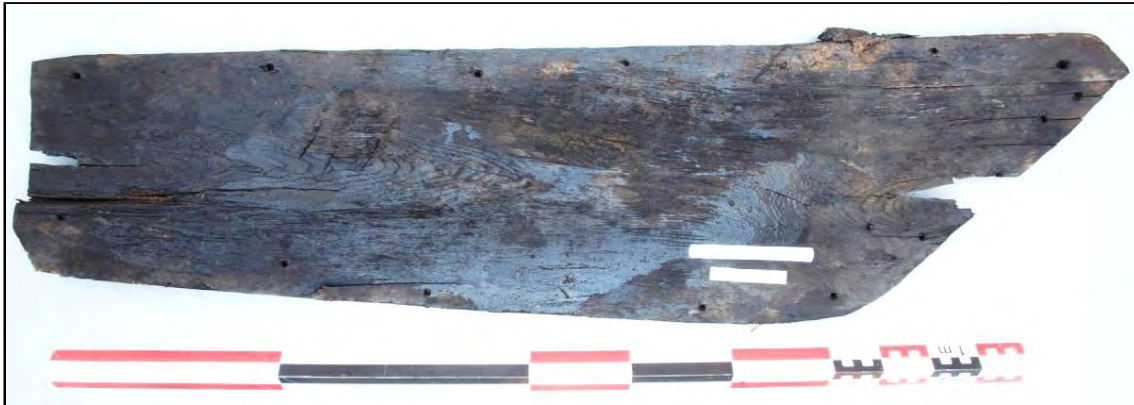
Figur 42. Innside x021

Delen er en fylldel eller reparasjonsdel fra styrbord side i akterende. Den ble funnet mellom x003 og x002. Den er 105 cm lang, 22,5 cm bred forut, 26,9 cm på det bredeste og 6,4 cm i akter. Den er 1,5 cm tykk forut, 1,1 cm tykk på midten og 2 cm tykk i akter. Delen er i god stand, men har noen sprekker i begge ender. Stort sett er trefibrene rette, men det er årringer etter en større kvist ved en sprekk på akterenden (Figur 42).

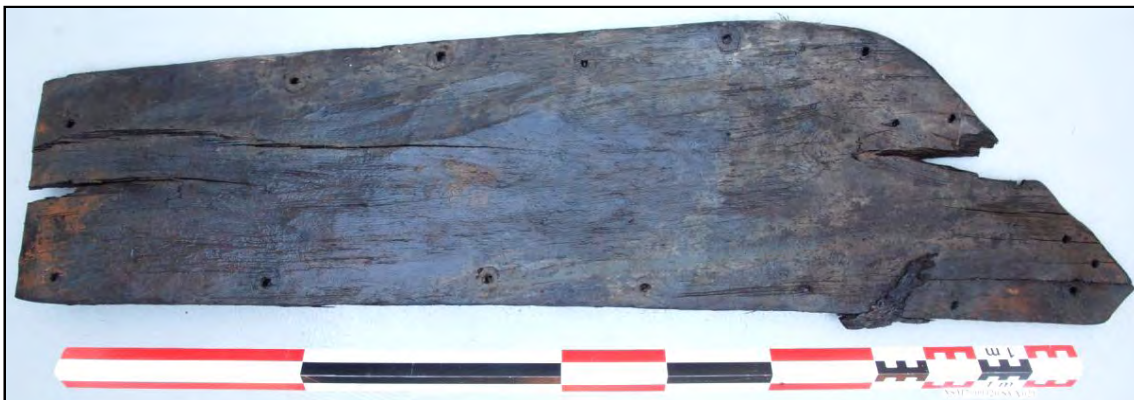
Figur 43. Utside x021

Delen har sannsynligvis dekket en sprekk i et hudbord nær akter. Det er mulig den har vært festet til hudbord x002 og x003, men ved forsøk på rekonstruksjon har ikke festene passet helt til hudbordene. Oppe i akter og nede forut på innside er det uthogg som kan ha vært overlapp til hudbord. Delen har sukant til stevn og nedre form kan antyde feste til kjøll, men dette er usikkert. På utsiden er det avtrykk etter roe i saumen både oppe og nede (Figur 43).

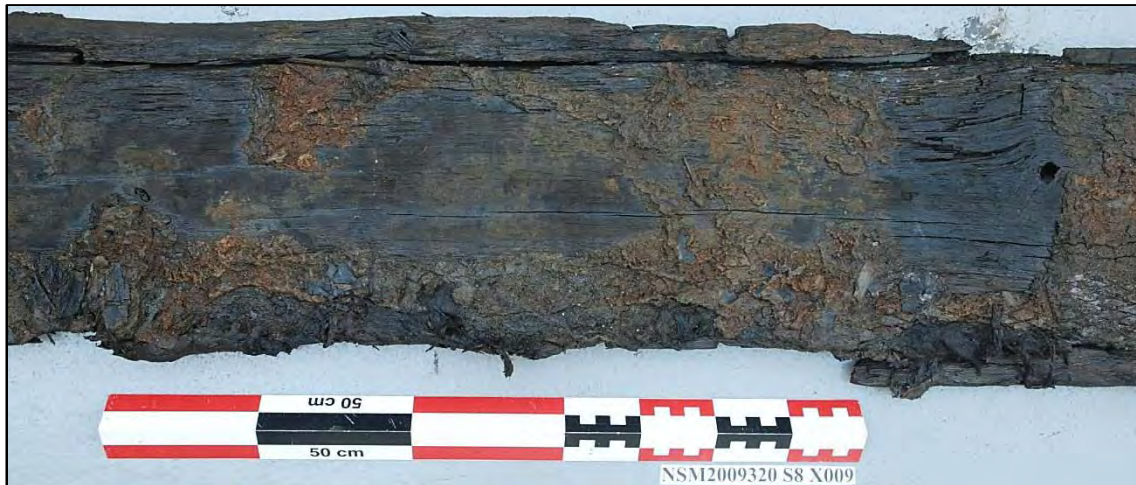
Figur 44. Tjære på innside av x009.

Det var varierende mengde med tjære på båtdelene, men i hovedsak mest på innsiden. Her er tjæren tykkere og mykere enn på utsiden. Området der band har vært festet til hudbord er fri for tjære, som til høyre på Figur 44. Dette gjør det enklere å se hvor bandene har vært plassert, og det forteller oss at bandene ble lagt i båten før den ble smurt inn med tjære.

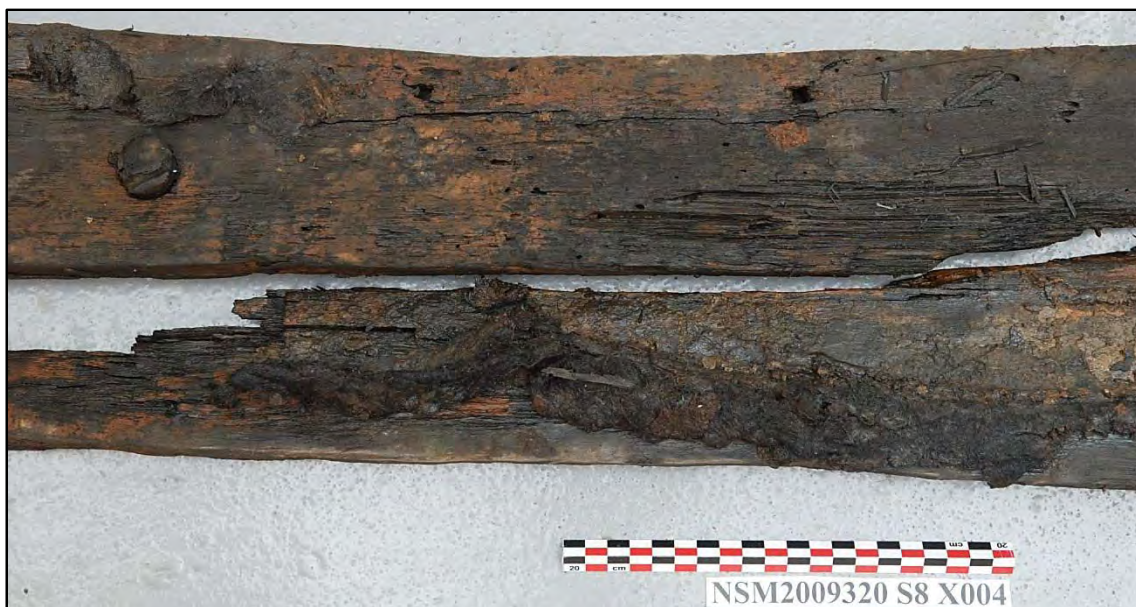
Figur 45. Si-snor av tvunnet dyrehår, x004.

Si-snorer av dyrehår ble brukt som tetningsmateriale i suene på både inn- og utside (Figur 45, 46 og 47). Snorene består av enkelttråder som er spunnet motsols og deretter foldet, eller brukt to separate tråder, som deretter er løst tvunnet medsols (Figur 46). Det ble brukt hår etter både kalv og geit (prøve nr 46 og 67 fra hudbord x009). I følge Walton Rogers (2012 a og b) stemmer denne typen si-snor med den dendrokronologiske dateringen av Sørenga 8 og 9 som plasserer båtene på sent 1400-tallet.

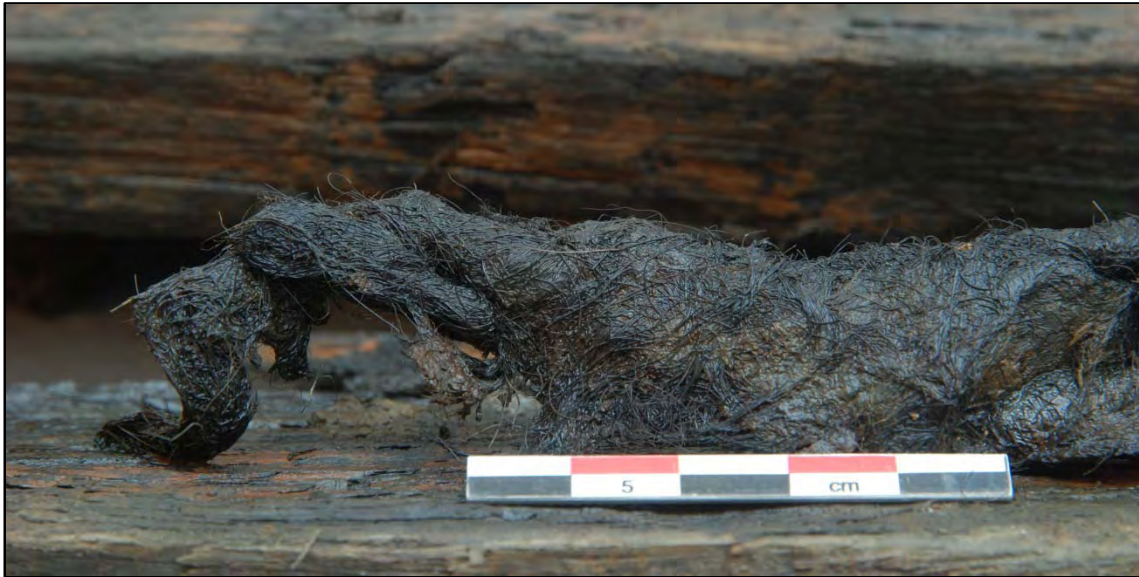
Figur 46. Deta j av si-snor av tvunnet dyrehår, x004.

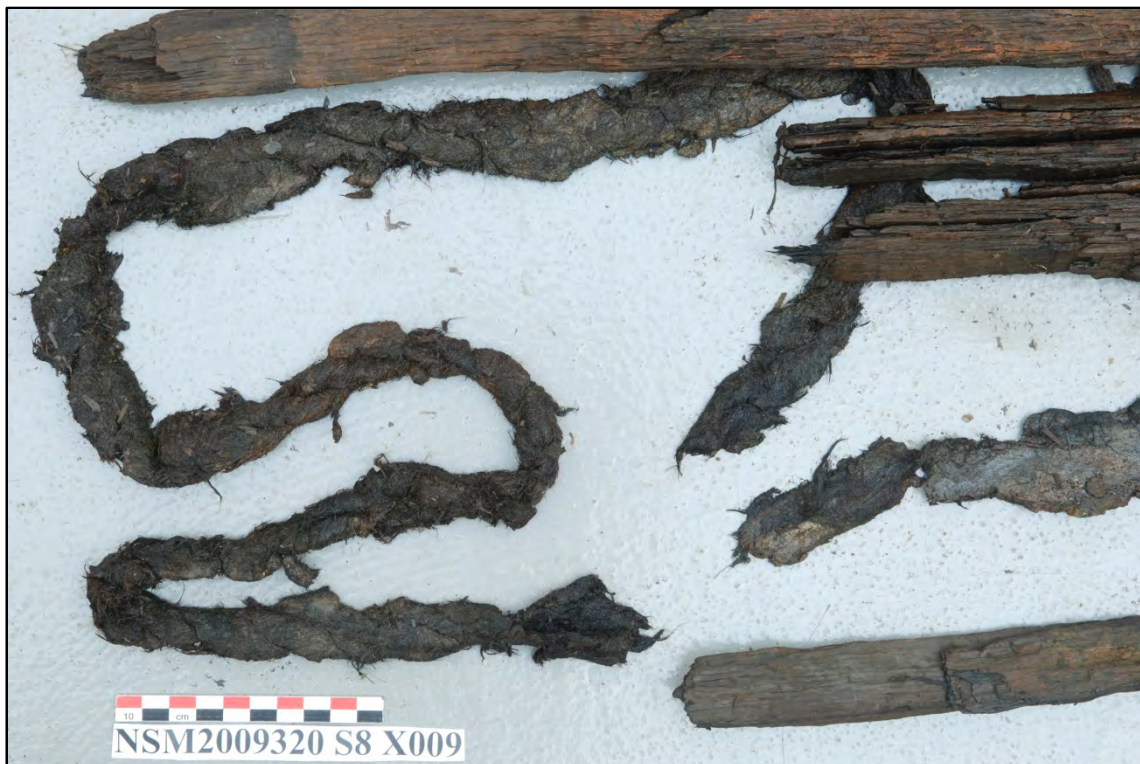
Figur 47. Sisnor av tvunnet dyrehår, x009.
