DOKUMENTASJONSRAPPORT DRONNING EUFEMIASGATE SØRENGA 8

DRONNING EUFEMIASGATE SØRENGA 8

Kommune: Oslo	Fylke: Oslo
Plansaknummer: 2009320	Navn på sak: Dronning Eufemiasgate
Tiltakshaver: Statens vegvesen region øst	Adresse: Postboks 1010, 2605 Lillehammer
Tidsrom for undersøkelse: Januar 2011- mai 2012	Kartreferanse: Oslo lokal
NMM funn-nr.: 03010110	Askeladden ID -nr.: 138724
Kulturminnetype: Båtfunn	Rapportansvar: Prosjektledelsen
Prosjektleder: Tori Falck	Rapport utført: 2012
Rapport ved: Kristina Steen og Tori Falck	Kvalitetssikret: Tori Falck / 13.06.2012

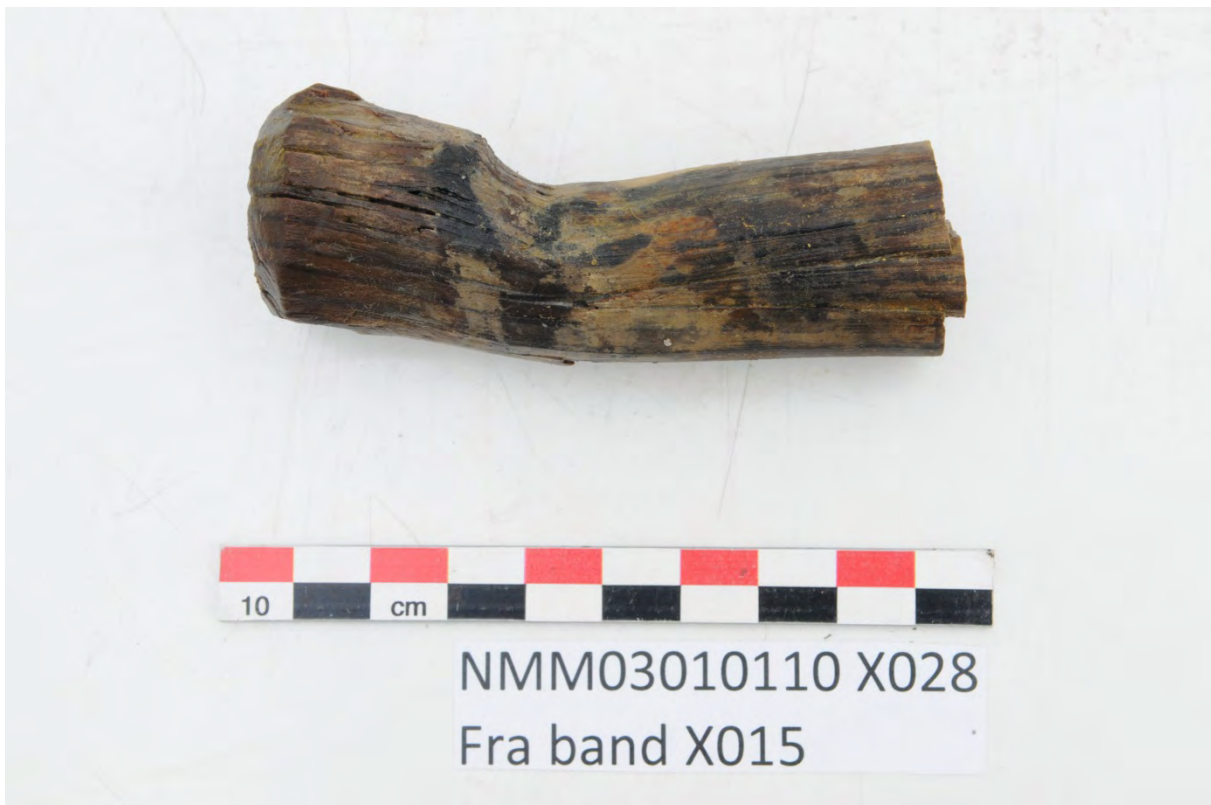
Figur 48. Trenagle med kile fra band x015. Kilen ble tatt ut som vedartsprøve.

Det ble sendt inn åtte trenagler og en kile (Figur 48) til vedartsanalyse. En trenagleprøve var ikke mulig å bestemme (Høeg 2011). De gjenværende båtdelene fra Sørenga 8 består hovedsakelig av eik, men en mindre del, x020, er av furu. Funksjon og plassering av denne delen er usikker, men det kan ha vært en reparasjonsdel. Utifra gjenværende båtdeler kan man anta at båten har vært bygd av eik, men det er likevel for lite bevart til å si det sikkert. Trenaglene er i likhet med Sørenga 9 (Fawsitt 2012a) av forskjellig type ved som furu, ener, selje, vier/osp og eik og dette antyder at tømmeret kan ha vært hentet fra flere steder.

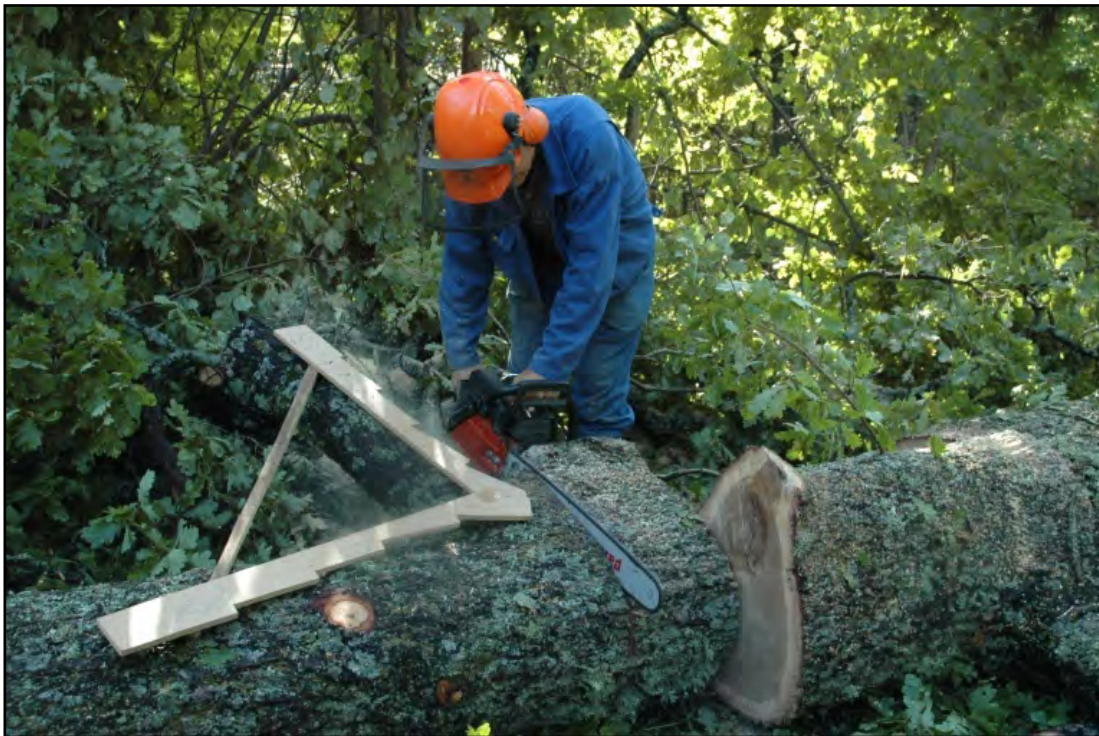
Figur 50. Uttak av band til rekonstruksjon av BC06, Vaaghals. Foto: Izabela Chlewicka, 2011 NMM.

en er hentet ut fra vinkelen mellom trestamme og grein. Figur 50 viser et eksempel på hvordan man har hentet ut emner til band. De fleste bandene var forholdsvis godt bevart med original flate bortsett fra X017. Det var tydelige huggspor etter øks på de fleste bandene.

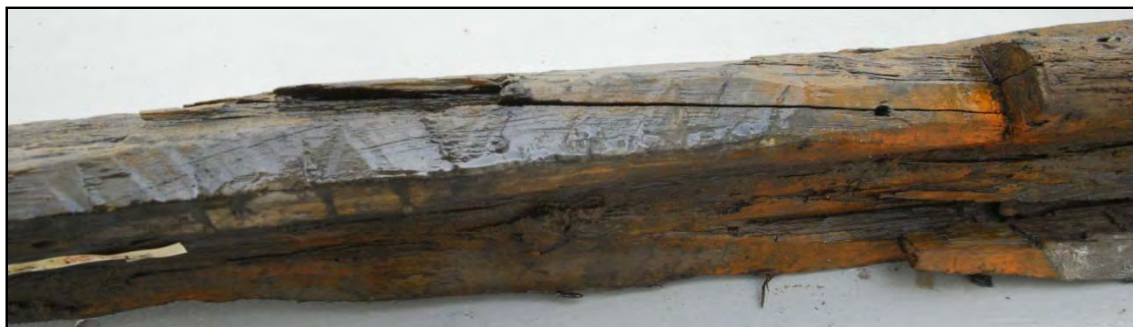
Figur 51. Akterdel av kjøl x001. Uthogg til stråkjøl med huggspor.

Forre halvdel er for ødelagt til at det var mulig å observere verktøyspor. På aktre halvdel ved uthogg til stråkjøl ble det derimot observert flere huggspor i ulike vinkler (Figur 51).

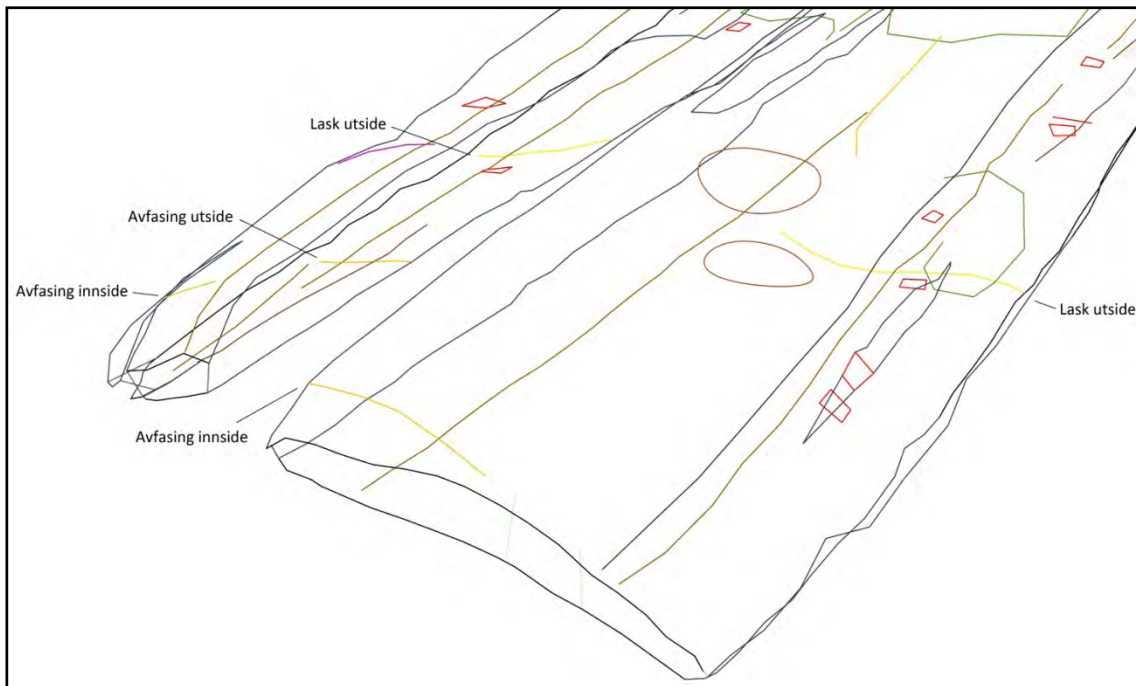
Figur 52. Hudbord x004 ende forut med overlapp til hudbord x003 med avfasing. Oransje linje er avfasing. Den er tydeligst på innside, men det er også rest av avfasing på utside. Gul linje er lask på utside forut.

Flere av hudbordene har varierende grad av bruddskader i endene. Nøyaktige målinger av lengder og vinkler har derfor ikke vært mulig for flere av bordene. Type overlapp mellom hudbordene har vært skrålask/skaring på utside forut og innside i akter, med avfasing i andre ende (Figur 52). Dette gir bordgangen en jevn flate og tykkelsen på overlappen for de to hudbordene er tilsvarende tykkelsen på det enkelte hudbord (Figur 53). Dette er en vanlig metode for subbygde båter (Steffy 1994:292). Det ble funnet rest av tjære og dyrehår i overlappen.

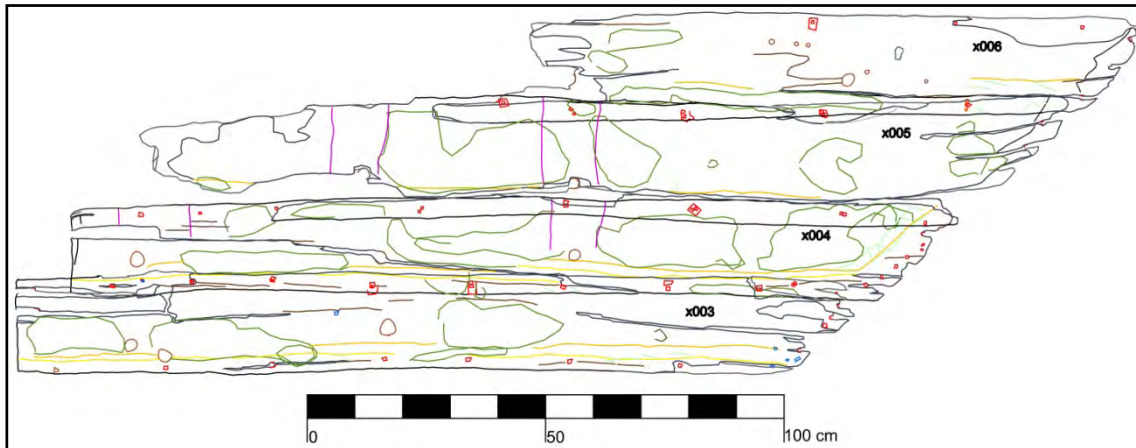
Figur 54. Overlapp mellom bordganger. Oransje linje er skråkant og gul linje er su. Flere av hudbordene var skadet slik at sua ikke kunne dokumenteres.

Bordgangene er festet mot hverandre med sufelling langs nedre kant på innside og øvre kant på utside. I overkant av sua er det på enkelte hudbord skråkant/brunfelling mot sua (Figur 54). Dette vises på både på inn- og utside. Det ble funnet tvunnede si-snorer med tjære som tetningsmaterial i de fleste av suene.

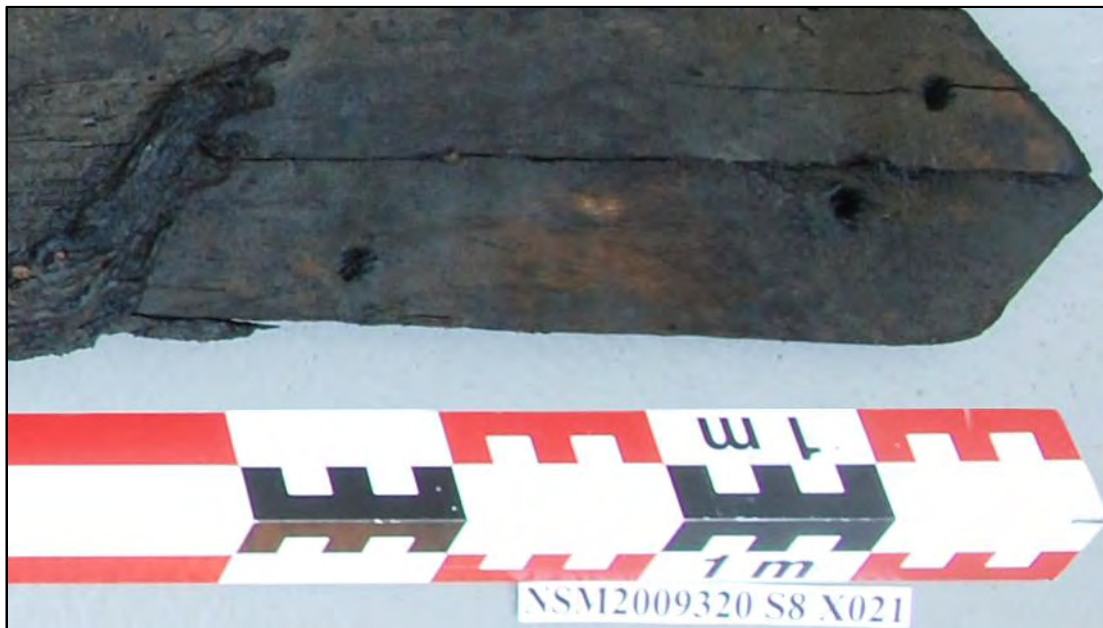
Figur 56. Avtrykk oppe på utside på reparasjonsdel x021.

På utsiden oppe på x021 er det avtrykk etter et hudbord (Figur 56). Reparasjonsbordet har vært festet til hudbordene fra utside, men avtrykket viser at et hudbord har ligget delvis over her oppe. Et tilsvarende avtrykk kan sees oppe på innside (Figur 60), men da med avtrykk ned mot overlapp til stevn. Det kan se ut til at reparasjonsbordet har ligget i klem mellom to hudbord opp nær akter (Figur 57). Delen ble i felt funnet delvis mellom to hudbord, x002 og x003, og kan ha dekket en skade i dette område (Engen 2011).

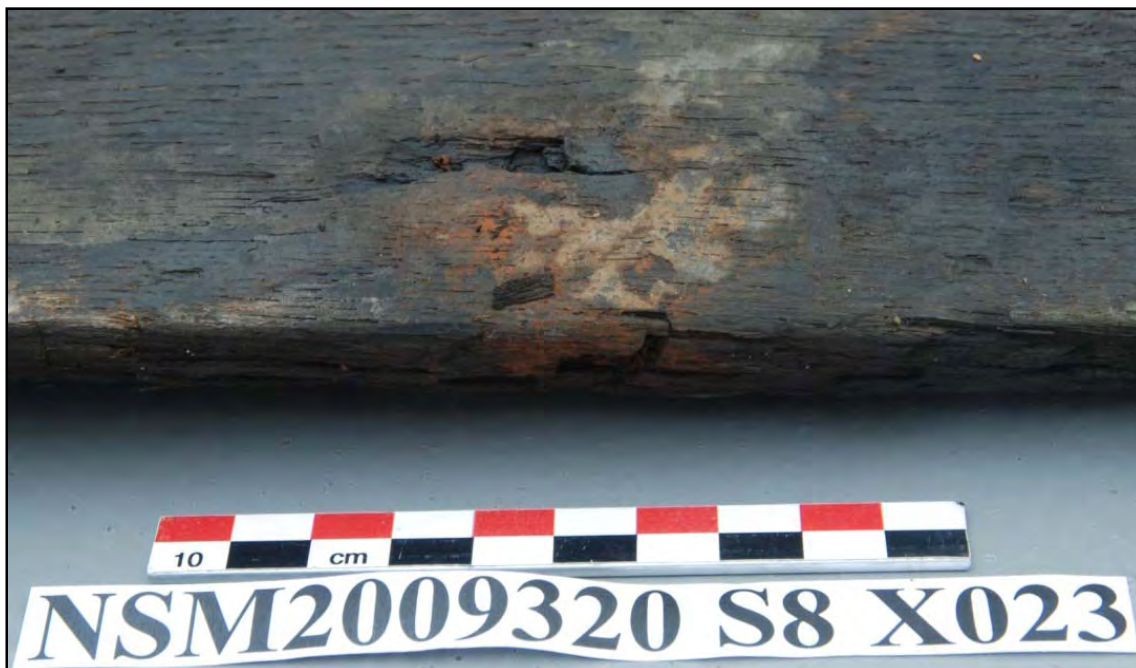
Figur 58. Spiker slått inn fra øvre lengdekant med utgang på utside 2,8 cm ned, 26 cm fra akter.

bordgang. Øverste bordgang, stevnbord x023, er skadet og mangler i stor grad nedre sukant. Det har ikke vært mulig å feste dette hudbordet til stevnbord x006 som er 5. bordgang. X006 har også noen skader og mangler en del av øvre lengdekant. X023 har rest av spikerhull etter at en spiker ble slått inn fra øvre lengdekant, nær akter, med utgang på utside (Figur 58). Bordene er festet med jernnagler med roe og enkelte jernspiker.

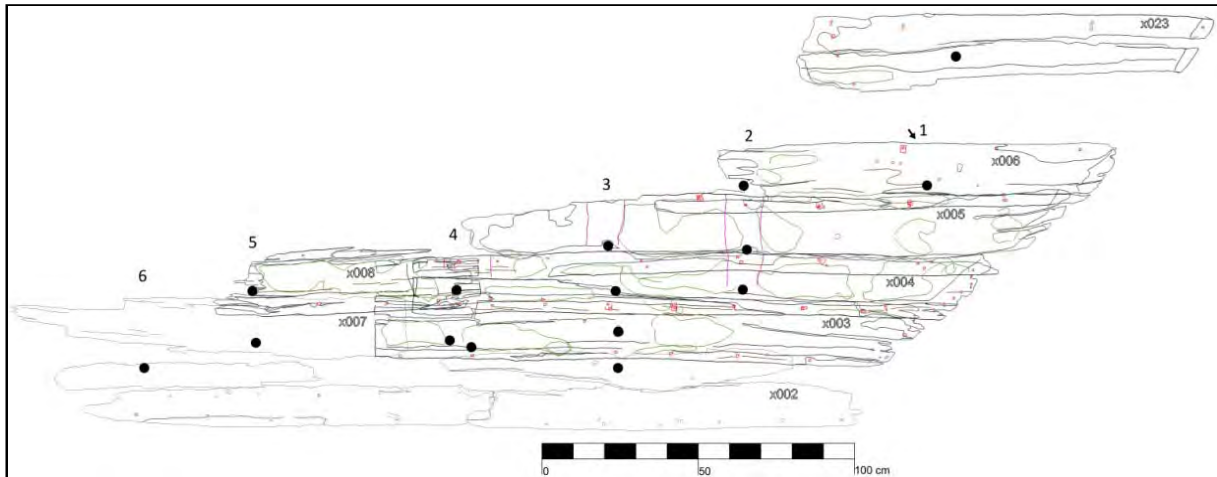
Figur 59. Sammenføyning mellom band og hudbord på styrbord side. De sorte prikkene viser trenaglehull og tallene 1-6 er rekkenummer. Grønne linjer er impregneringsmateriale/tjære og rosa linjer er slitespor etter band.

Første rekke med trenaglehull antyder at bandet har hvilt på stevnen og ikke kjølen. På hudbord x005 på styrbord side kan man se en åpning mellom to områder med tjære som også kan antyde at det har ligget et band på skrått ut i fra stevnen. Dette mellomrommet passer i vinkel med trenaglehullet i første rekke (se pil ved rekke 1 på Figur 59). Formen på bandet har sannsynligvis hatt en tilnærmet V-form i likhet med rong x017. Denne ble forsøkt plassert her under rekonstruksjon, men passet ikke inn i forhold til trenaglehullene.

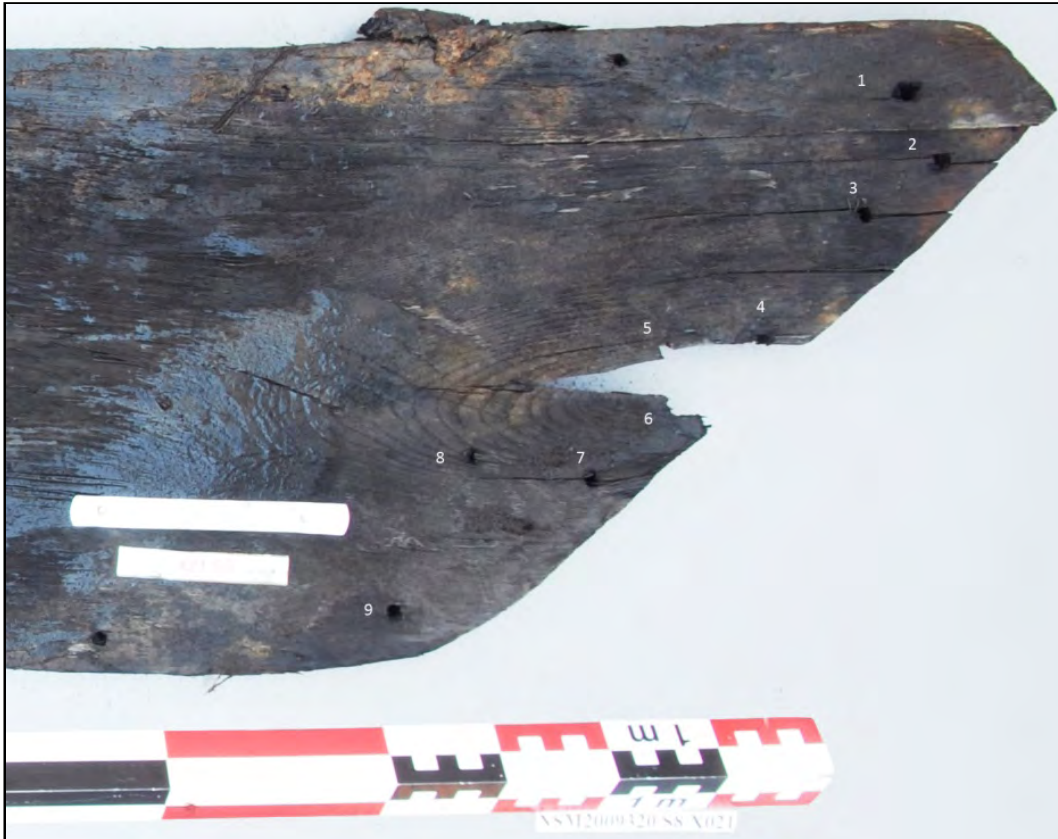
Figur 60. Reparasjonsbord x021. Feste til stevn, innside.

Reparasjonsbord x021 har skråkant i akterende og har vært festet til akterstevnen med jernnagler og spiker. Plassering er usikker, men den har sannsynligvis vært festet over enten bord x002 eller x003. Bordet har vært festet med to klinknagler oppe (naglehull 1 og 2) og en nede (naglehull 9). Ellers er bordet festet med 6 jernspiker (spiker 3-8). 3 av spikerhullene på midten av akterende (spikerhull 4-6) ligger i bruddkant rundt en sprekke og det ser ut til å ha vært forsøkt forsterket rundt et svakhetspunkt i treverket. Det er skurmønster til grein rundt sprekken, og det kan være at sprekken har vært dannet på grunn av kvisten (Figur 60).

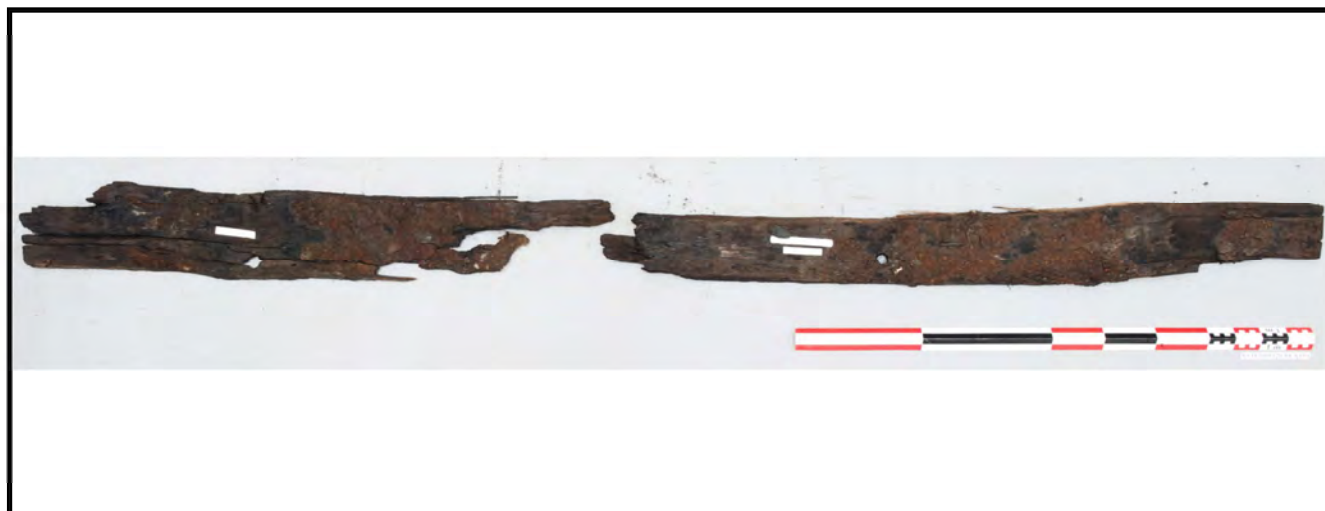
Treplugg fra båtadel x010. (NIKU F615)

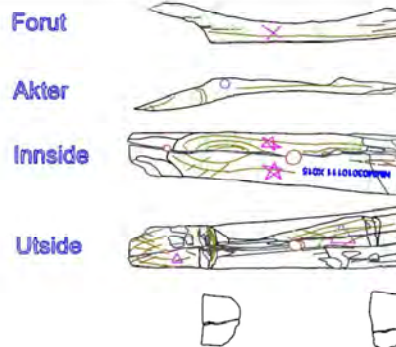
NMM03010110 X015
24.02.2010 Kristina Støren

Original ender og lengder. Noe sprekker. Bandet er delt i to på langs og delene ble tegnet hver for seg, og så rekonstruert. Mulig rest av to spikerhull og et trenaglehull. Alle ligger i bruddkant. En del huggspor på hver side.

Treplugg fra båtdel x015. (NIKU F616) Rest av jern.

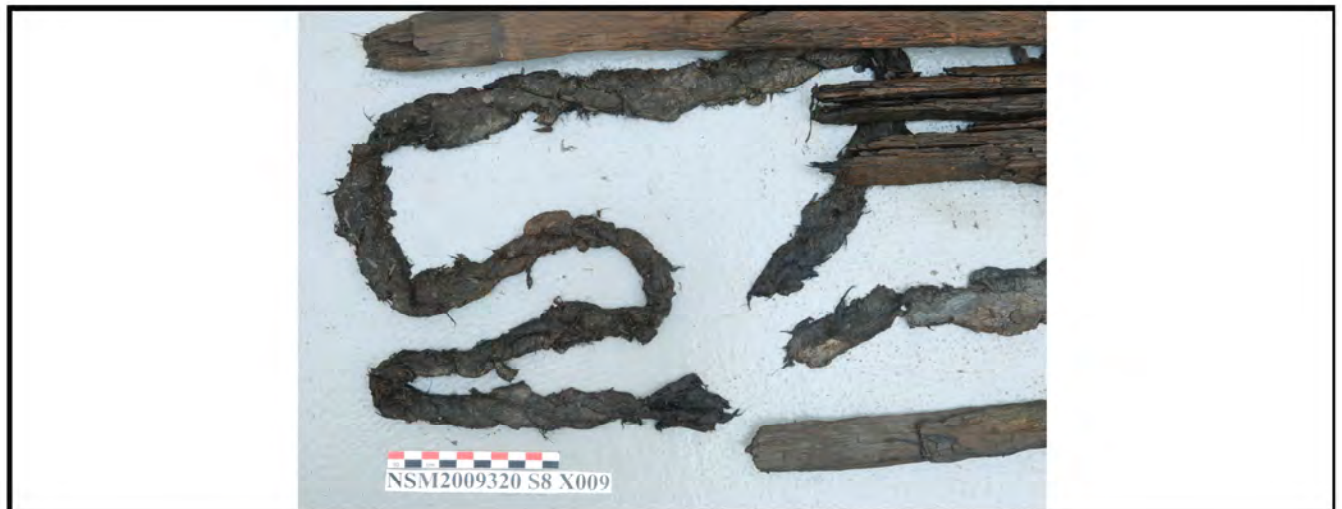
Forut, akterdel, del A. Tau fra x 009
