Byggeskikk i Forolhogna

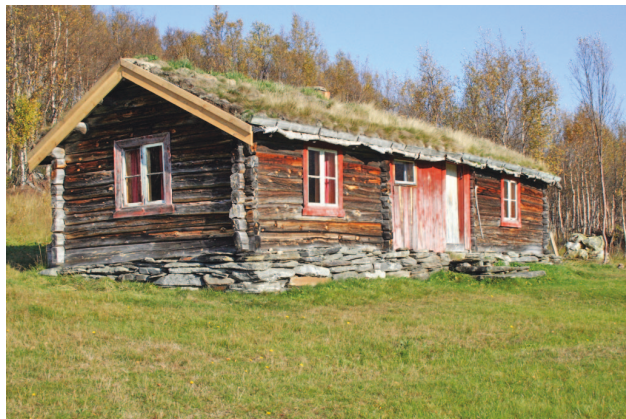
Typisk seterstue, i tømmer seterstue og bu, ofte ombygd til soverom, i midten skjæle i reisverk, Kjurrudalen, Dalsbygda.

Seterstua har utviklet seg over tid. Den vanligste formen i dag er slik Hagen beskriver den; tre rom etter hverandre. Det er inngang midt på, i

skjælet (skjulet) med setret på ene sida og bua på andre. Setret er i tømmer og vender sørover mot sol og lys, mens bua, også i tømmer, vender nordover, uten vinduer, men med en liten lufteglugg.

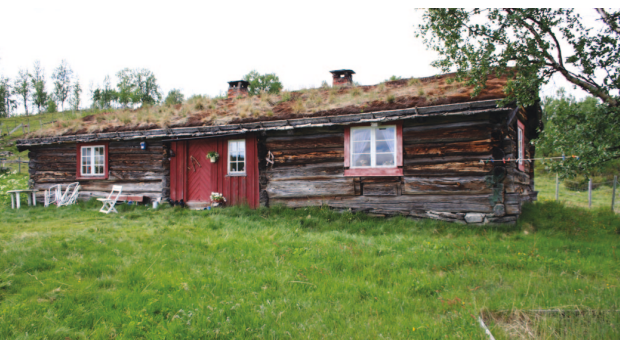
Seterstue satt sammen av eldre tømmerhus, med tradisjonelt skjæle, fra Svartåsen, Vingelen.

Seterstua kan også være et eldre hus som er flyttet fra bygda, vi finner en del eksempler på det. Seterstua på Tøllefsvangen i Svartåsen skal ifølge tradisjonen være bolighuset fra Markusvangen, et nedlagt bruk i Vingelen. Først var det seterstue i Fjellroa. Huset har mønsås med sperretak. I mønsåsen er det skåret inn JHS DRD 1896 den 27

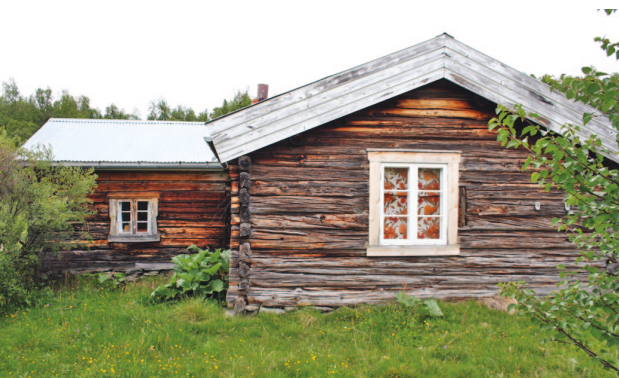
Seterstue med veltseter, Øya, Vingelen.

Tredelte seterstuer finnes over hele området. I Vingelen er det ofte tømmer i hele huset, også skjælet. I Vingelen er det også vanlig med et påbygg, veltsetre eller mastu plassert inntil skjælet. I Dalsbygda er skjælet ofte i reisverk. De fleste båsmurer finner vi dessuten her. Også i Dalsbygda er det seterstuer med påbygg inntil skjælet. På Kvikne derimot er det mange seterstuer som har en romslig gang framfor skjældøra. Skjældøra var ellers ofte en todelt port, slik at nederste delen var stengt og holdt smådyr som bette på

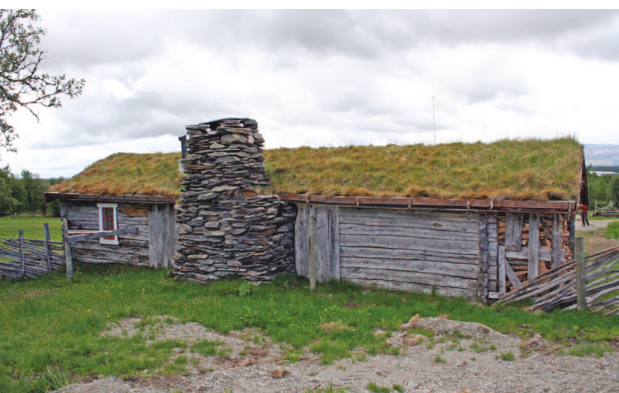
Seterstue med båsmur, legg også merke til skålen, Setersjøen, Dalsbygda.

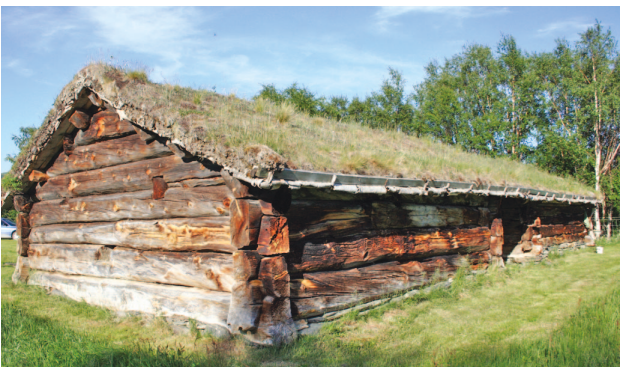
Fjøs, Nordstadvollen, Ryseteråsen.

1797. Det var brødrene Amund og Embret Torgersønner på Nordvangen som bygde fjøset. I Vingelsboka forteller Eystein Eggen at det ”to sterke og hendinge karer ... Stokkane var så føre og jamne i omfang at fjøset vart fullhøgt med 4 kvarv”. I 1877 er det gjort arbeid på fjøset, som også har et baggfjøs med grovt tømmer. Tømmeret er tilnærmet rundtømmer. Samme dimensjon er brukt i takåser og tverrbjelker. En må undres hvordan en fikk stokkene på plass i bygget. Tradisjonen sier at tømmeret i fjøset på Tøllefsvollen i Svartåsen være fra Skarvdalen, dette er også svært grovt. Fire stokker er brukt i veggen, men her er det ikke brukt rundtømmer, stokkene er kløvd, slik at av hver tømmerstokk ble det to høgder i veggen.

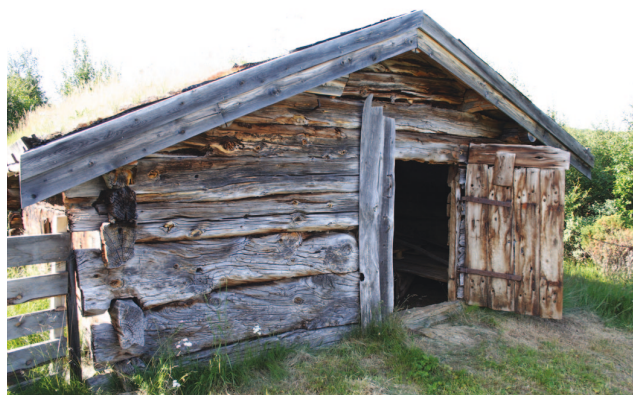
Geitfjøs, Dalvollen Dalsbygda.

Geitfjøset på Dalvollen er spesielt. Det er grovt tømmer, men stokkene er kløvd og telget, så formen er blitt som høge bjelker. Spørsmålet er hvor så grovt tømmer har kommet fra. Kan det tenkes at tømmeret kommer fra andre bygder? Da de skulle bygge nye hus heime på garden Utistuen, ble det hentet tømmer i Brydalen. Det er en annen fjøstype som dominerer i Dalsbygda. Konstruksjonen kan betegnes som grovt bindingsverk eller skjelterverk som det kalles i Nord-Norge. I botn ligger ett eller to omfar med laftet tømmer, så kommer bindingsverk i form av stolper i hjørnene og på langsiden, forsynt med skråstivere. På bin-

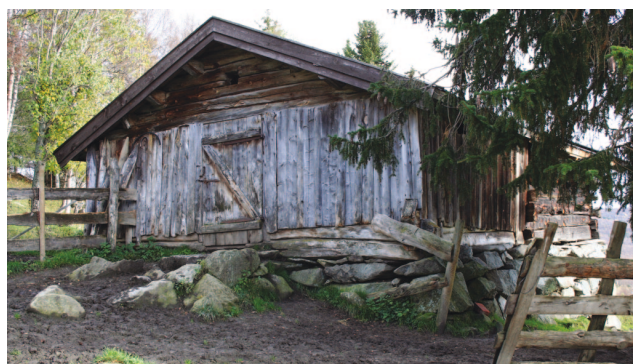
Fjøs i skjelter, eller grovt bindingsverk, Åslia, Dalsbygda.

dingsverket ligger ett eller to omfar med laftet tømmer, dessuten er det laftet gavl. Fjøset er kledd inn med bord eller panel, av ulik form og kvalitet, låvepanel, lektepanel eller mer forseggjort panel. Dette er nokså breie, relativt låge og luftige fjøs. Det er svært mange slike fjøs, mange av dem er fremdeles i bruk. Fjøset på Klokkervollen i Kløftåsen er fra 1920, på nabosetra, trøvollen, er et liknende fjøs fra 1928. Det er også antydning av slikt fjøs tilbake til 1880-åra. Hvordan denne typen har oppstått hadde det vært interessant å vite mer om. Konstruksjonsmåten er imidlertid godt kjent også fra andre hustyper, f. eks. høyløer, overbygg på fjøs, smier, doer og avkjøling. Det gjelder særlig hus som ikke skulle være så solide og tette, men derimot luftige. Vi har ingen egen betegnelse på konstruksjonen.

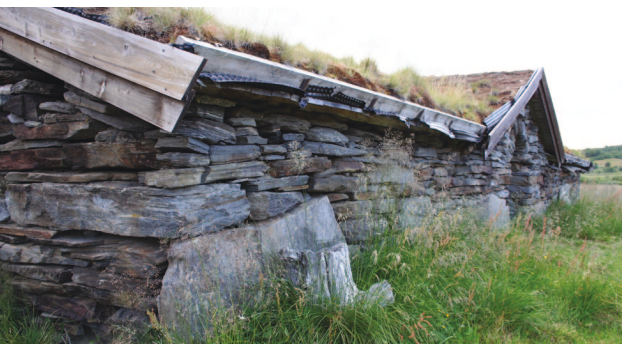
Steinfjøs fra 1844, Magnillsjøan.

Ved Magnillsjøan er det steinfjøs som dominerer. Steinen, skifrig stein som var lett å kløve sammen med annen stein, var det eneste byggematerialet en fant i setertraktene, Fire av fem setrer har steinfjøs. Byggesteinen ble funnet i bekkedaler og mindre steinbrudd. Det største steinfjøset ble bygd i 1844, på nåværende Evensmo-

vangen, med den gang Embret E. Røsten som byggherre og Hans Sageng som murer. Over døra er innhogget i en stein: EES IES 1844. Hans Sageng var også med på noen av de andre fjøsa. Nyeste steinfjøset ble bygd omkring 1875.

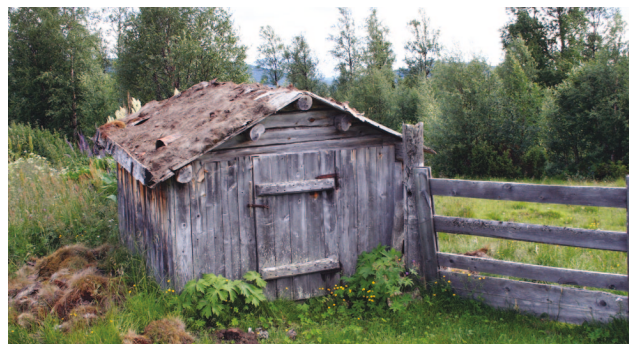
Avkjøling, Langsetra, Vingelen.

På slutten av 1800 ble det vanlig med kaldvassavkjøling av mjølka. Behovet for vatn til avkjøling og vask var stort. Tilgangen på kaldt rennende vatn varierte mye, mange budeier måtte slite mye for å finne god avkjøling. Avkjølingshuset var i flere varianter: Tømmer, stein, bindingsverk, eller enkelt plankeskur med skråtak.

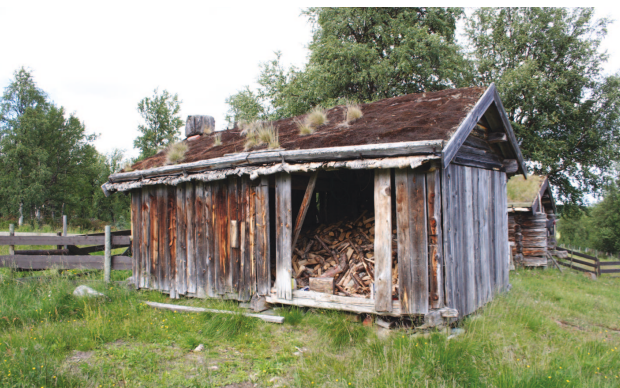
Skåle, Langsetra Vingelen.

Inntil seterstua var det ofte en skåle, bare tak og golv, uten vegger, slik at det ble bra vedtørk. Denne skålen kunne også være et eget hus, bygd i grovt bindingsverk, med laftet omfar nede og oppe og laftet røste, stående bindingsverk og bare noen vegger som var tette. Somme tider er det også slik at kanskje bua er smalere enn resten av seterhuset, slik at det blir god vedplass under takutstikket på langsida eller i enden av huset.

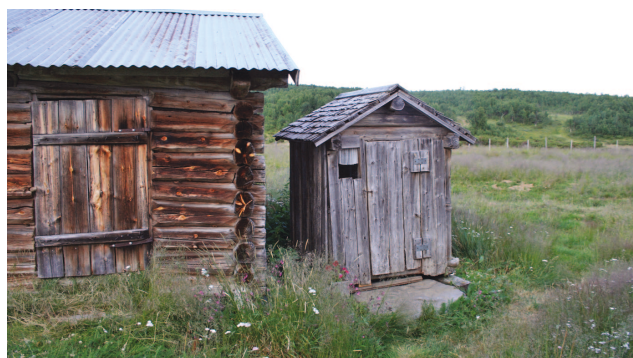
Do og stall, Magnillsjøan.

Doen, som eget lite hus, har ikke så lang tradisjon, men den kom også til seters. De fineste ble laftet, eller i grovt bindingsverk, mens mange var i enkelt reisverk og panelt.

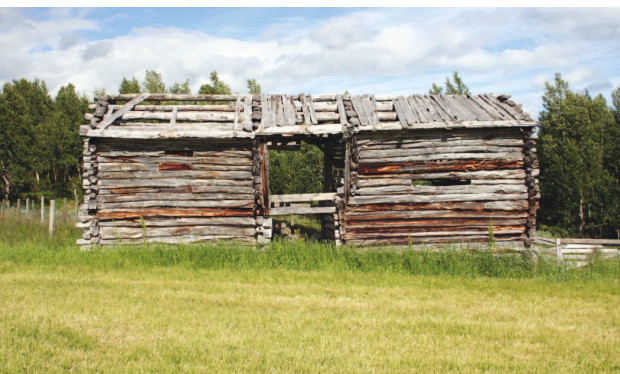
Løe Langsetra, Vingelen.

Somme ganger ble to løer satt inn til hverandre med et skjæle mellom. Var det skakt terreng fikk løa to høgder. På slike løer ser en ofte at det er brukt bjørk i den underste delen, mens toppen er i furu. På vingelssetrer var det ofte såkalte trevløer, to etasjesløe, med trev og kjøring på midten. Ofte kunne det være gjennomkjøring, eller en måtte rygge tilbake. For å lette avlesing av høy var det ofte en glugge eller et lite påbygg, slik at hesten kom litt lenger fram på trevbrua. På noen setrer var det også låve. Ved Magnillsjøan er det låve med kjøring bygd oppå to steinfjøs.

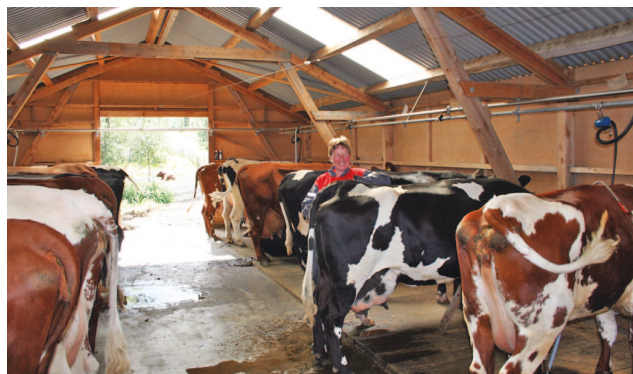
Moderne fjøs, Langsetra, Vingelen. Steinfjøs fra 1869 med låveoverbygg, Magnillsjøan.

Mange setrer er fremdeles i drift og en bruker de husa en kan. Ofte blir seterfjøset for lite, trangt og uhensiktsmessig, så det bygges nytt fjøs i reisverk som gir bedre plass for ku og budeier. Det stilles også andre krav til avkjøling, de fleste har tank og mjølkerom. Noen har også bygd fjøs med mjølkestall. De moderne setrene, særlig fellesetrene,
